# Tilstandsrapport

Enebolig

Skinflorbakkane 39, 5136 MJØLKERÅEN

Befaringsdato: 01.04.2025

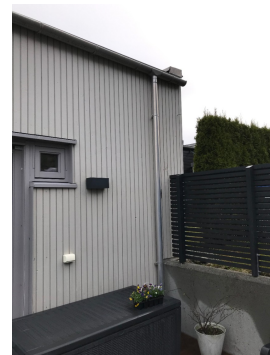
### ! TG 1 Nedløp og beslag

Nedløp og takfotbeslag er i aluminium.

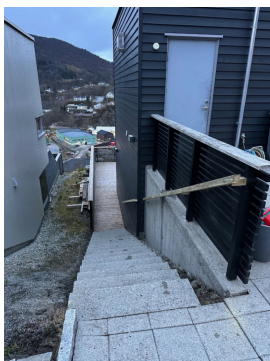
## TG 1 Utvendige trapper

En utvendig betongtrapp leder fra 1. etasje ned til terrassen utenfor underetasjen. Trappen er utstyrt med en håndløper på den ene siden av trappeløpet.

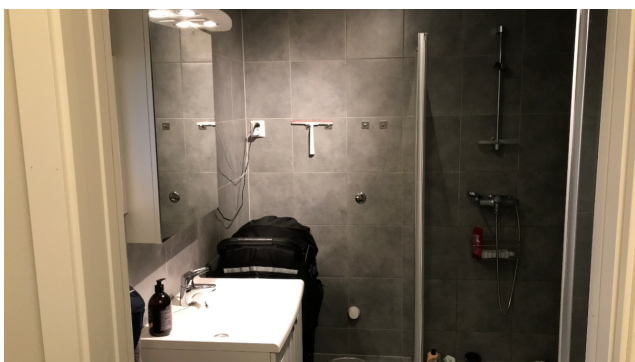
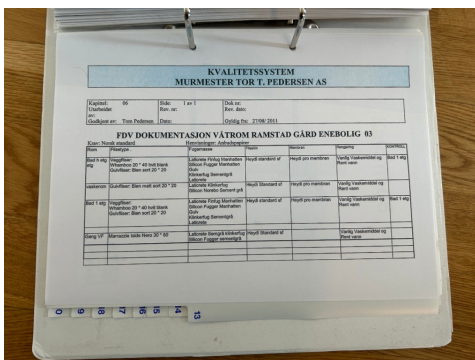
Fint helfliset bad med vegghengt toalett, 90x90 dusjdører i en nedsenket dusjsone, opplegg for vaskemaskin og baderomsinnredning med nedfelt vask og speilskap med spotter som belysning over innredningen.

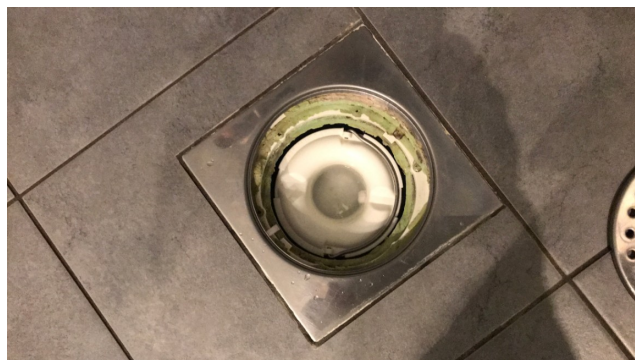
- Overvåk tilstanden jevnlig. For å få tilstandsgrad 0 eller 1 må tettesjiktet skiftes ut, men tidspunktet for når dette er nødvendig er vanskelig å si noe om.

Ikke nødvendig med tiltak pr nå.
