Tilstandsrapport

Boligbygg med flere boenheter

Brånåshagen 32 , 2019 SKEDSMOKORSET

Rapportdato: 06.05.2026

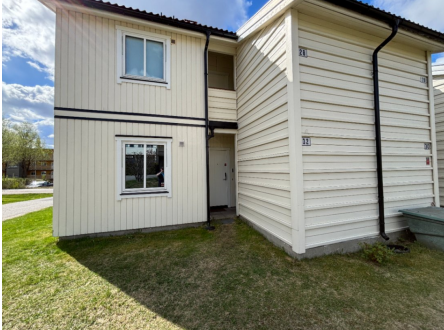
BOLIGBYGG MED FLERE BOENHETER

Byggeår
2006
