Tilstandsrapport

Boligbygg med flere boenheter

Garver Ytteborgs vei 107 , 0977 OSLO

Befaringsdato: 22.04.2026

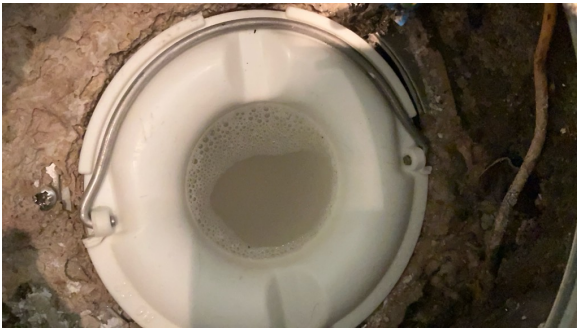
7.ETASJE > BAD

! TG 1 Sluk, membran og tettesjikt

Det er plastsluk og banemembran med dokumentert utførelse

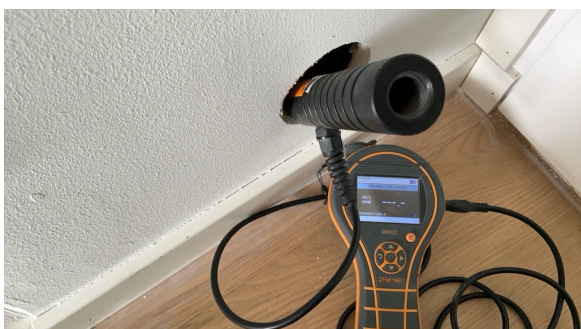
7.ETASJE > BAD

! TG 0 Tilliggende konstruksjoner våtrom

Hulltaking er foretatt uten å påvise unormale forhold.

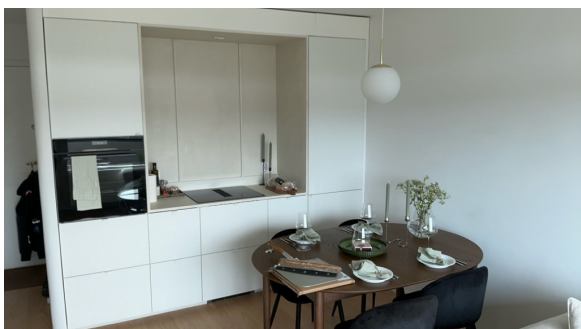
7.ETASJE > STUE/KJØKKEN

! TG 1 Overflater og innredning

Kjøkkenet har innredning med glatte fronter. Benkeplaten er med micro sement med stål oppvaskkum. Det er integrert kjøl/fryseskap og oppvaskmaskin. Nedfelt induksjonstopp. innebygget stekeovn. Etablert vannstoppsystem og komfyrvakt.

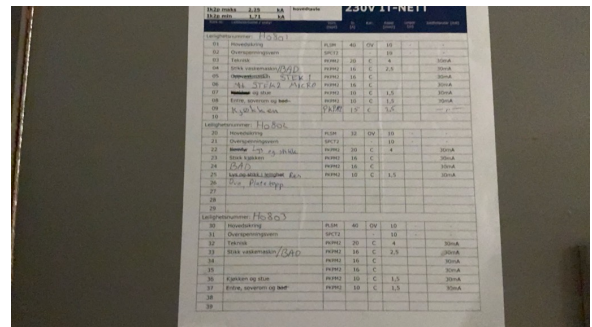
Sikringsskap med automatsikringer og jordfeilbryter. Skap plassert i oppgang.

Det tas spesifikt forbehold om at det ikke er gjort endringer som krever dokumentasjon etter at anlegget er godkjent. Skulte feil og mangler for anlegget er ikke kontrollert.
