# Tilstandsrapport

Reichweins gate 8 C, 0254 OSLO

# gnr. 209, bnr. 303, snr. 10

Rune Kristiansen Takst AS  
Reichweins gate 8 C. Oppdrag nr. 25021

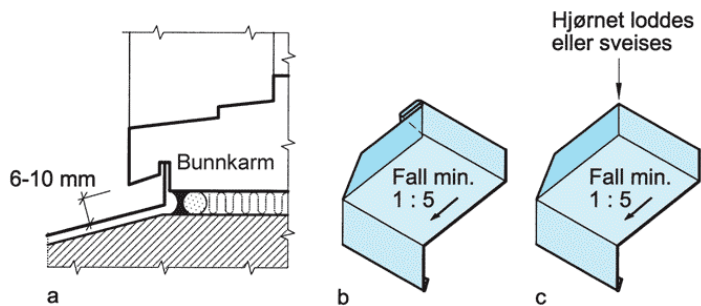
Preakseptert løsning på beslag under kjellervinder.

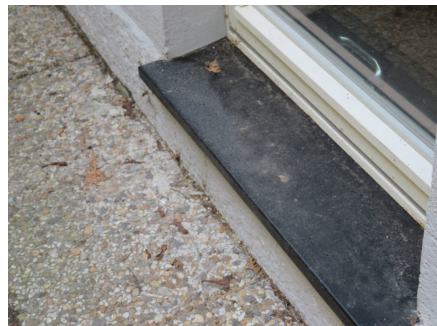
Avviket gjelder innsettsdetaljer for kjellervinduene.

Det er montert med et underliggende metall-beslag.

Disse beslagene har ikke tilfredsstillende fall ut fra vinduet. Det ser heller ikke ut til at beslagene har tilstrekkelig tetting mot vindu/sider.

Monteringen virker noe ufagmessig utført.

Konsekvens: Avviket på utførelse, kan føre til lekkasjer inn i konstruksjonen.

Feil utførelse på beslag under kjellervinduer.

Nærmere kontroll/utbedring bør gjøres.

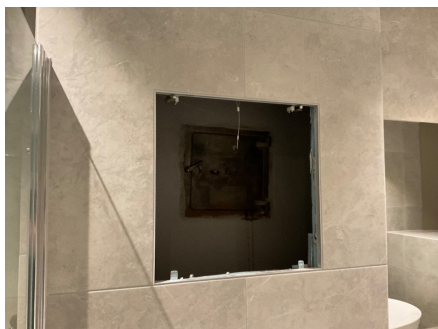
Pipe i bad: Det er krav til at teglsteinspiper skal ha 4 synlige sider, som er pusset, flislagt eller lignende for å kunne avdekke eventuelle sprekkdannelser.

Avviket gjelder manglende tilgjengelighet for inspeksjon av pipeløp. Dette blir vurdert til TG-3 i rapporten.

Feieluke inne i innkassing for klosett

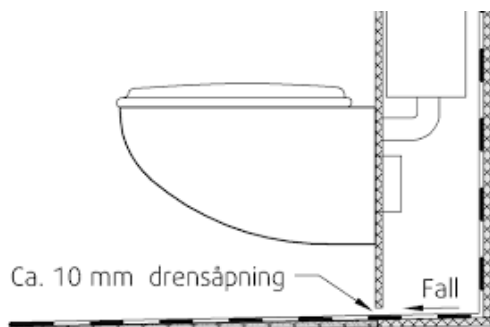
Prinsippet er at lekkasjevann fra vann-installasjoner, i dette tilfellet klosett-sisternen, skal synliggjøres ved en evt. lekkasje.

I tillegg skal innkassingen være innvendig fuktsikret.

Konsekvens: Evt. lekkasjer fra innbygget sisterner, vil ikke bli oppdaget.

Preakseptert løsning med innbygget klosettsisterner.

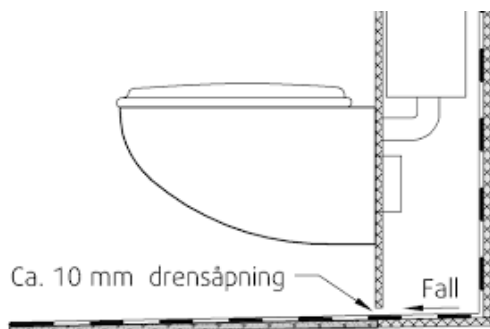
I dette badet er denne avrennings-spalten veldig liten, og det er ikke sikkert at evt. lekkasjevann vil kunne renne ut igjennom denne lille spalten.

Konsekvens: Evt. lekkasjer fra innbygget sisterner, er ikke sikkert vil bli oppdaget.

Vanlig utførelse på vegghengt klosett med drensåpning

Det er anbefalt en åpning på ca. 1 cm x 5 - 10 cm.

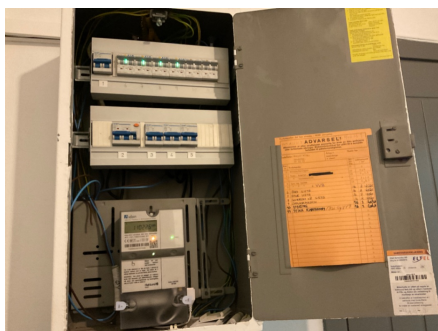
Sikringskap.

Det er ikke fremvist samsvarserklæringer eller dokumentasjon for utførelse av el-arbeidene.

For å få en fullstendig kontroll av el-anlegget anbefales det å innhente en utvidet el-kontroll/tilstandsvurdering av el-anlegget etter NEK 405-2-3:2023..  
Konsekvens: Hvis en tilstandsvurdering avdekker avvik, må det gjøres oppgradering/utbedring.
