Reichweins gate 8C, 0254 OSLO

**Selveier 3-R over 2 plan. Skjernet  
bakgårdsbeliggenhet. Gode  
oppbevaringsmuligheter. 2 bad.  
Kjøkken fra 2022. Sentralt!**

Rune Kristiansen Takst AS  
Reichweins gate 8 C. Oppdrag nr. 25021

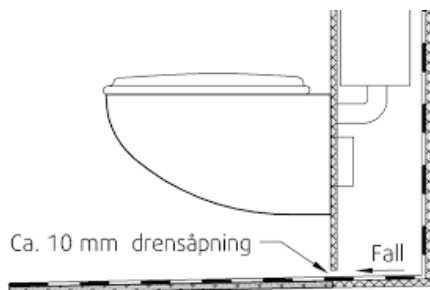
I dette badet er denne avrennings-spalten veldig liten, og det er ikke sikkert at evt. lekkasjevann vil kunne renne ut igjennom denne lille spalten.  
Det er anbefalt en åpning på ca. 1 cm x 5 - 10 cm.

Konsekvens: Evt. lekkasjer fra innbygget sisterner, er ikke sikkert vil bli oppdaget.

Vanlig utførelse på vegghengt klosett med drensåpning

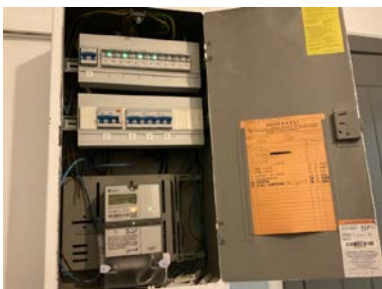
Sikringskap.

Det er ikke fremvist samsvarserklæringer eller dokumentasjon for utførelse av el-arbeidene.

For å få en fullstendig kontroll av el-anlegget anbefales det å innhente en utvidet el-kontroll/tilstandsvurdering av el-anlegget etter NEK 405-2-3:2023.. Konsekvens: Hvis en tilstandsvurdering avdekker avvik, må det gjøres oppgradering/utbedring.

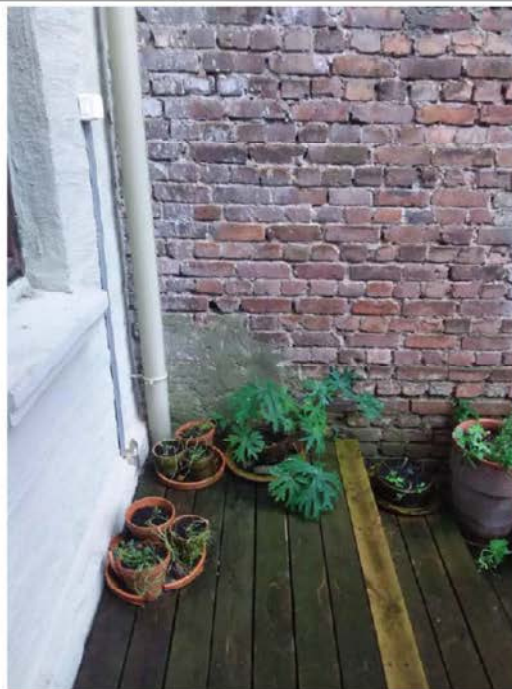
nabobakgården - platting og takrenne.

Plattingen i nabo-bakgården burde rives og opprette ny mer effektiv drenering/vannføring fra stedet. FT forteller videre at det er en del sølv/skjeggkre som har begynt å vise seg i leiligheten - naturlig å se dette oppstå når det er snakk om en slik lekkasje fra utvendig grunn.

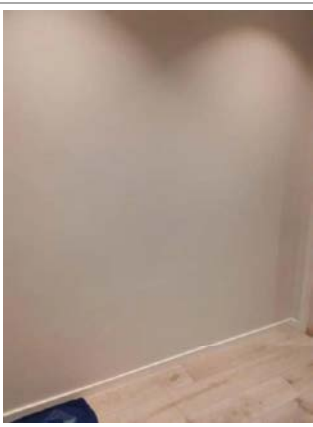
| | | | Jeg er usikker på platematerialet i vegg, ikke gips, MDF .. mulig litex? |

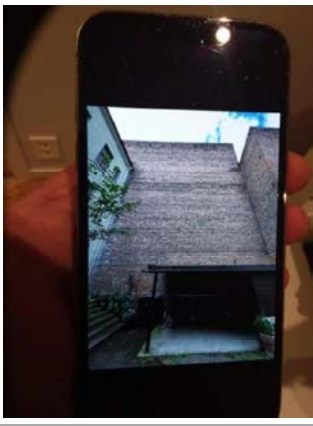
| | | | FT har tatt bilde av bakgården som ligger på andre siden av kjellerveggen. |

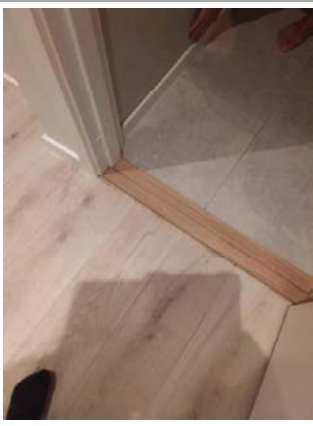
| | | | Terskel har ligget i vann. |

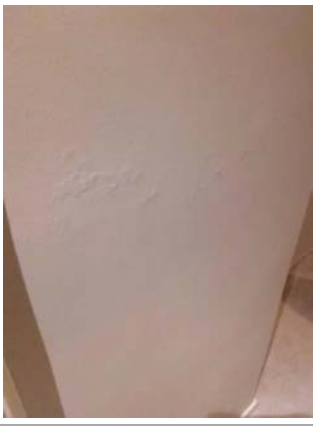
| | | | saltutslag langs pipeløpet i kjeller. |

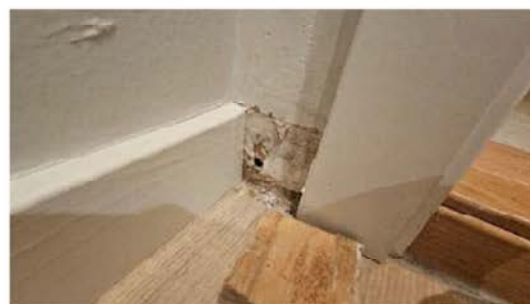
Ytterveggen mot nabogården der vannet kommer fra er utforet innvendig med et uorganisk platemateriale som heter Skamowall. Veggene er pusset med en dampåpent armert fiberpuss og malt.

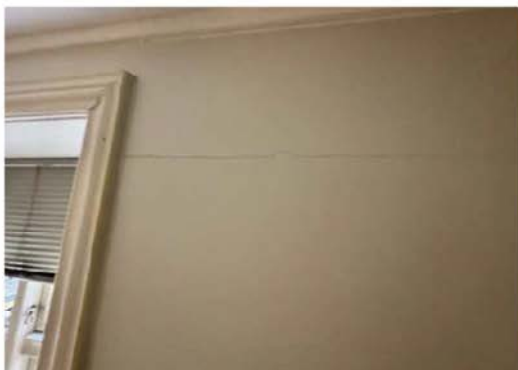
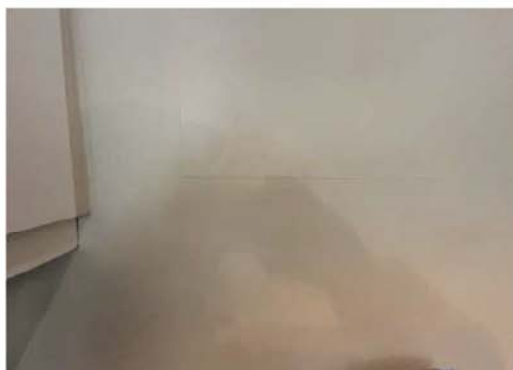
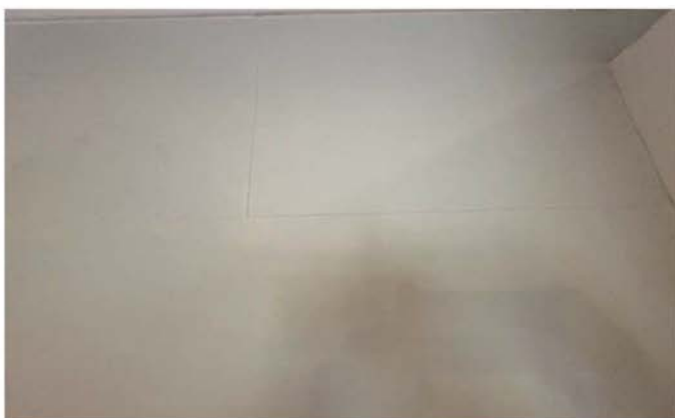
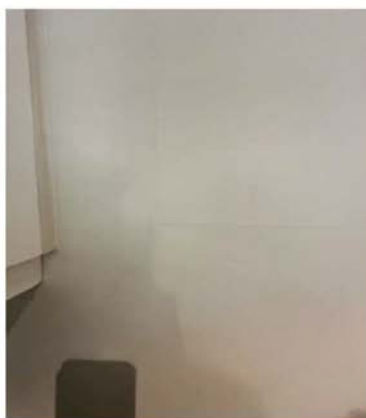
Bilder under viser eksempler på oppsprekking:

Oppsprekking skyldes att det ikke er benyttet armering ifb. med skjøtesparkling av plater/kledning.

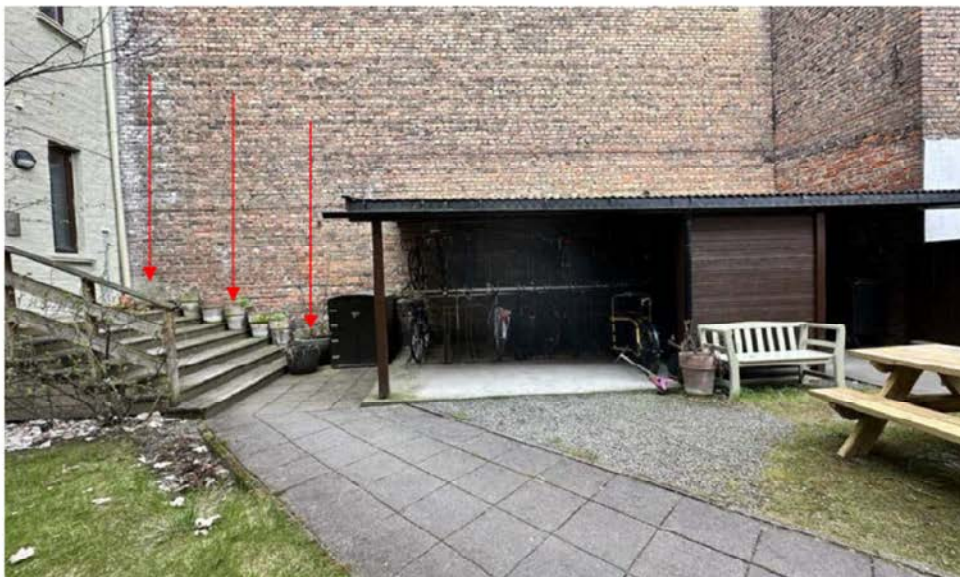
Det vises til rapport fra Kaph og OASA for beskrivelse av de faktiske forhold og skadeomfang. Jeg har besøkt bakgården, og det fremstår rimelig åpenbart at vanninntrengningen skjer på den delen av veggen som ikke er tilbygget – se bilde under:

I dette tilfellet er det ikke gjort noe med den utvendige fuktsikringen for å hindre at vann trenger inn i kjellervegg.

I hjørne går det ned et avløp med utkast på terreng. I perioder med mye nedbør vil vann fra dette utkastet flomme utover terrenget mot veggen og trenge ned i sprekker i veggen.

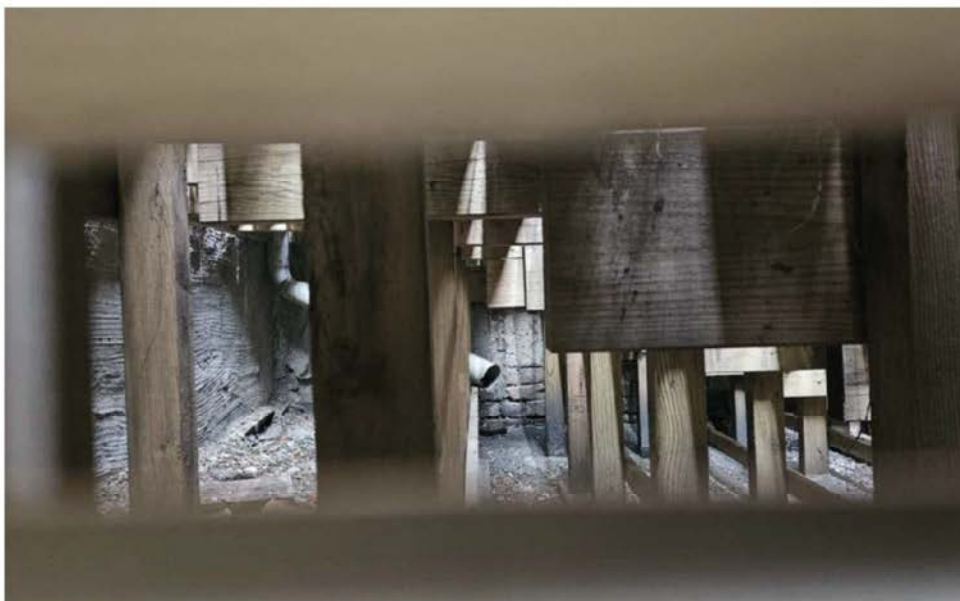
Bilde under er tatt igjennom sprekk under trapp og viser nedløpet som er avsluttet med utkast over terreng:

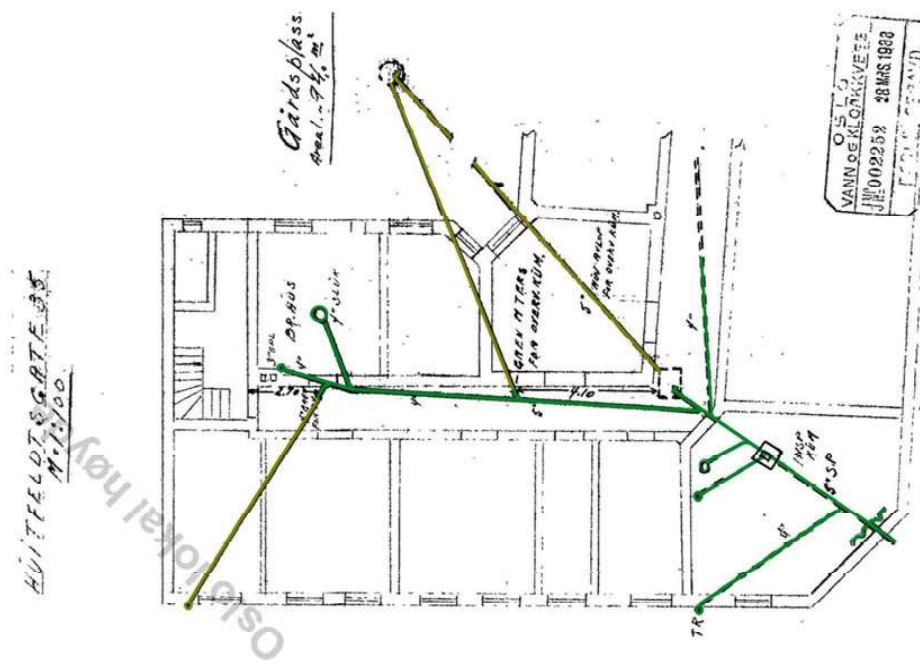
På min befaring ble det ikke registrert noe kum i bakgården. Ifølge bunnledningsplan innhentet fra Vann og avløpsetaten, så skal det være en kum i bakgården:

Det er uklart om denne er avviklet eller skjult under dekke. Det bør derfor gjøres ytterligere undersøkelser for å se om denne fremdeles er i bruk. I så fall bør nedløp ledes i rør frem til denne.

Det tas uansett høyde for at det etableres pumpekum i hjørne av berørte vegg som en sikkerhet/buffer.

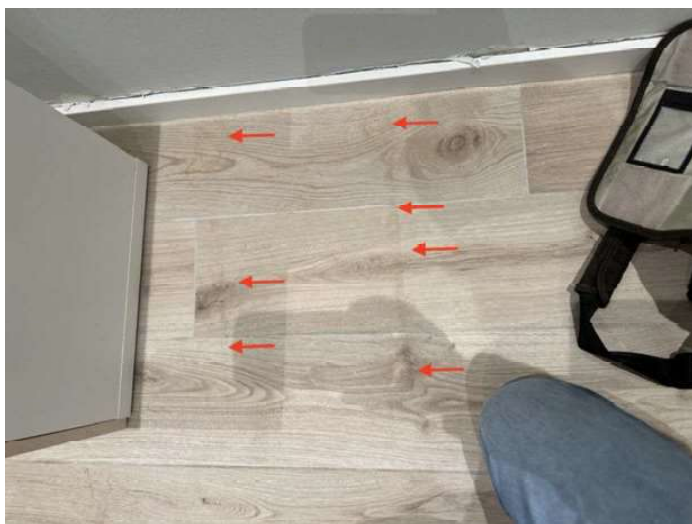
Det registreres mindre skader på terskler, listverk, og kledning på innervegger. Det registreres også merker etter fuktmerker avsatt fra en eller annen innredning:

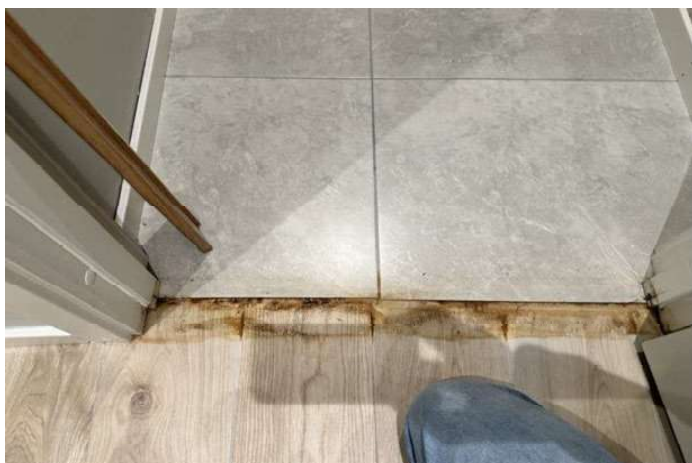
Ved å demontere terskel kunne vi se at det har ligget fukt over tid under her:

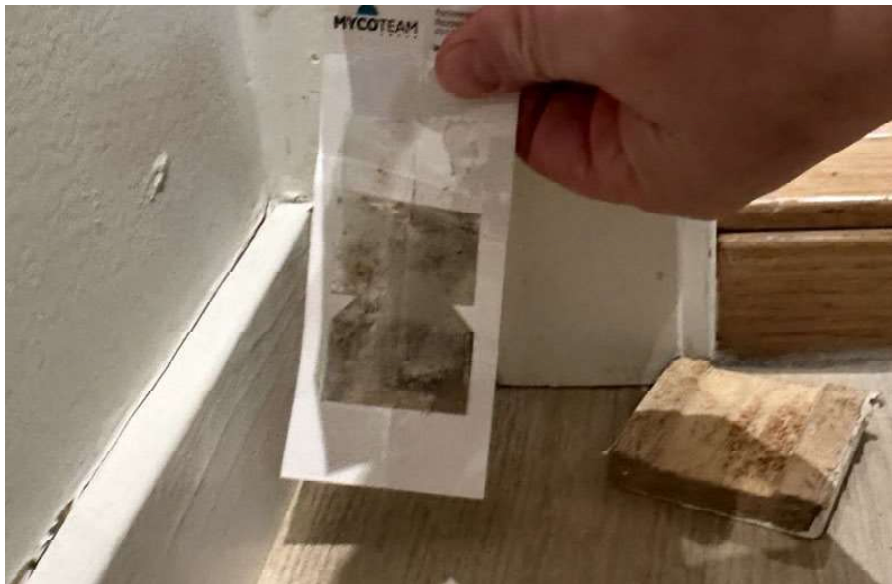
Ved å demontere listverk, kunne vi se mugg/svertesopp på gipsplater. Bilde under viser muggsopp – prøve tatt på gipsplate. Man kan også se det jeg antok var fuktmerker/mugg på bakside av listverk:

Prøve innsendt til Mycoteam bekreftet disse antagelsene. Analyseresultatene viser moderat vekst av svart vannskademugg på prøven som ble tatt:

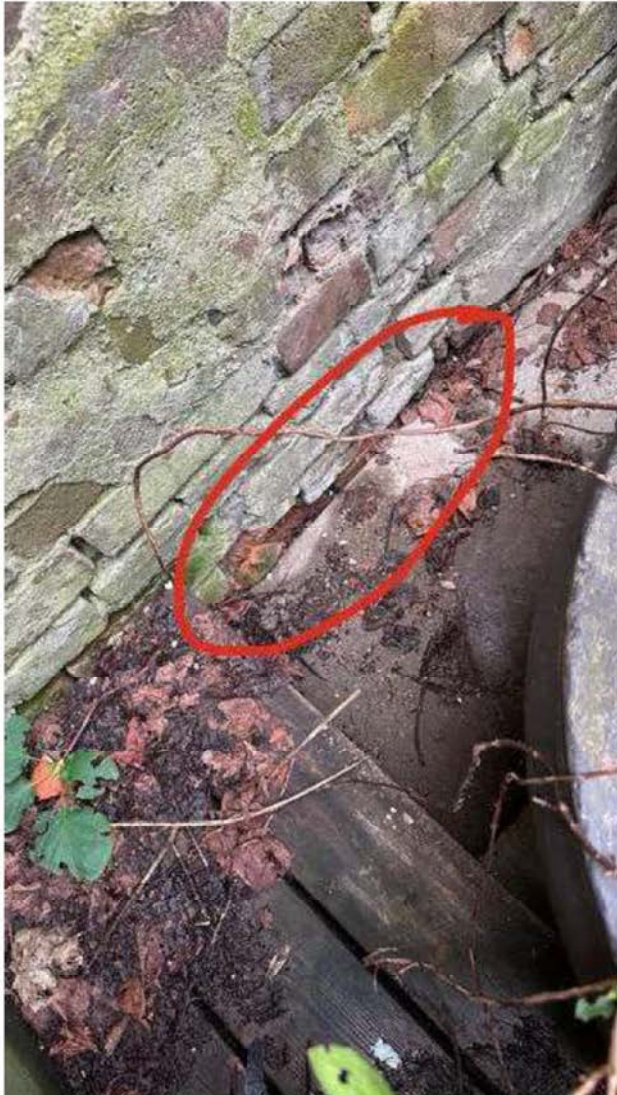
Det er frostsprengte tegl og tydelig dype fuger i overgang belegningsstein stein og vegg. Her er det stort potensiale for vann å trenge ned og spesielt ved slagregn på veggen.

Nedløpsrør markert i rødt forsvinner ned i trapp og kan ikke kontrolleres, her er det fare for at det er løst rør eller kommer vann ned på vegg.

- Som rød strek indikerer burde vi legge røret på skrå under trappen og lede vannet ut på siden av trapp så det er kontroll på vann og få det lengst mulig unna hjørnet.
