# Tilstandsrapport

Fritidsbolig

Øvre Berghallvegen 29, 2930 BAGN

Befaringsdato: 08.10.2025

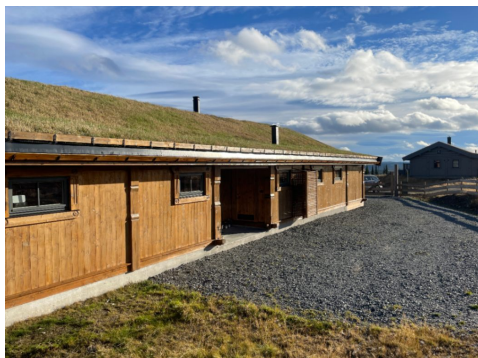
Mangler stigetrinn til pipe.

- Stigetrinn for feier må monteres.

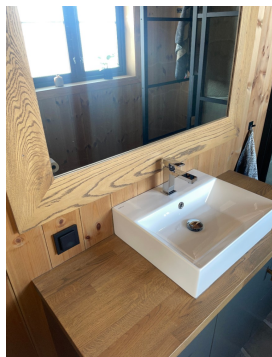
Det er benyttet trepanel på vegg mot våtsone til dusj og trepanel i våtsone til servant. Løsning avviker mot preakspetert løsning jmf. Tek 17 og det foreligger ikke dokumentasjon på tettesjikt bak trepanel.

Trepanel i våtsone

Et ev.t. Bakenforliggende tettesjikt er ukjent og løsning må dokumenteres ytterligere. Om det ikke foreligger dokumentasjon på tettesjikt bak trepanel må det påregnes tiltak med utbedring av tettesjikt i våtsoner på vegg.

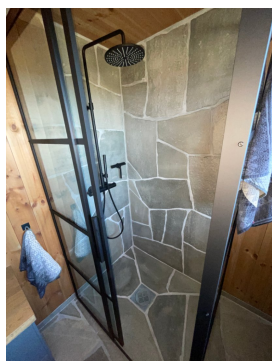
Det er benyttet glideskinne for dusjdør ned mot gulv som kan hindre evt. vannlekkasje fra øvrige vanninstallasjoner i rommet å renne til sluk.

Skinne ned mot gulv.

Det bør lages en åpning i gulvskinne slik at evt. lekkasjevann fra øvrige vanninstallasjoner kan renne til sluk.

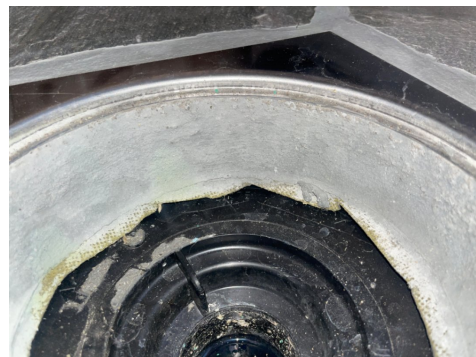
Det er plastsluk i gulv og smøremembran med dokumentert utførelse i flislagte områder på gulv/vegg. Dokumentasjon i form av FDV perm og det foreligger ferdigattest på bygget.

Sluk i dusj

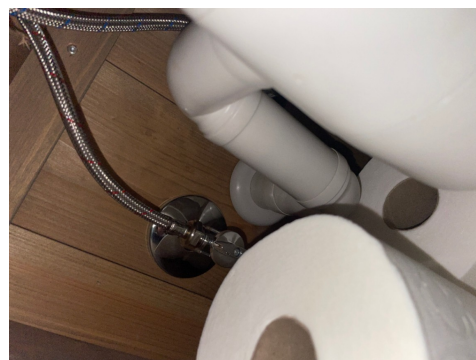
I våtsone over servant og rett utenfor dusjområdet er tettesjikt utilstrekkelig utfra dagens krav og området er bygget opp med bakenforliggende konstruksjoner som kan bli utsatt for skjulte fuktskader.

Utette rørgjennomføringer i våtsone

- Det må etableres tilfredsstillende membran/tettesjikt i våtrommets våtsone. Alle forhold med tettesjikt, våtsone, sluk m.m. må dokumenteres. Manglende membran/tettesjikt medfører risiko for lekkasjer og fukt i konstruksjonen.
- Ved utettheter i membran/tettesjikt er det høy risiko for at vann trenger gjennom konstruksjonene og kan medføre fuktskader.

Til tross for manglende tettesjikt, indikerer fraværet av synlige skader at konstruksjonen foreløpig tåler nåværende belastning. Det anbefales likevel å overvåke tilstanden nøye, samt vurderer utbedringer for å forebygge potensielle fremtidige problemer. Kostnadsestimat satt for lokal utbedring av tettesjikt i våtsoner som mangler dette.

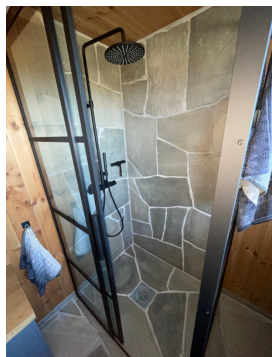
Trepanel i våtsone

Det er benyttet trepanel i våtsone på vegg som avviker mot preakseptert løsning, og det kan ikke konstateres tettesjikt bak trepanel.

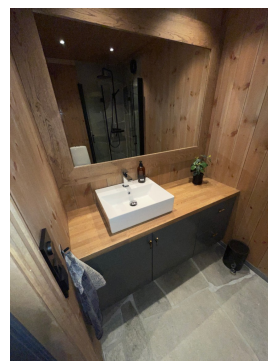
Det er benyttet trepanel på vegg mot våtsone til dusj og trepanel i våtsone til servant. Løsning avviker mot preakseptert løsning jmf. Tek 17 og det foreligger ikke dokumentasjon på tettesjikt bak trepanel.

Trepanel i våtsoner på vegg

- Uegnede materialer må fuktbeskyttes/utskiftes.

Et ev.t. bakenforliggende tettesjikt er ukjent og løsning må dokumenteres ytterligere. Om det ikke foreligger dokumentasjon på tettesjikt bak trepanel må det påregnes tiltak med utbedring av tettesjikt i våtsoner på vegg.

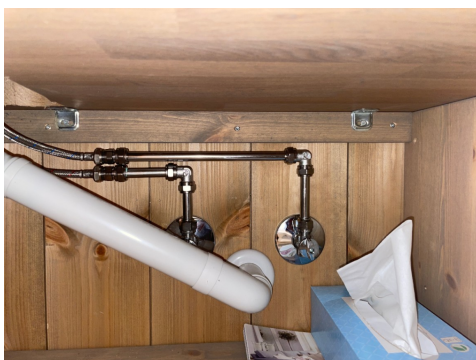
I våtsone over servant og rett utenfor dusjområdet er tettesjikt utilstrekkelig utfra dagens krav og området er bygget opp med bakenforliggende konstruksjoner som kan bli utsatt for skjulte fuktskader.

- Ved utettheter i membran/tettesjikt er det høy risiko for at vann trenger gjennom konstruksjonene og kan medføre fuktskader.
- Uten membran/tettesjikt er det høy risiko for at vann trenger gjennom konstruksjonene og kan medføre fuktskader.

Utette rørgjennomføringer i våtsone

Til tross for manglende tettesjikt, indikerer fraværet av synlige skader at konstruksjonen foreløpig tåler nåværende belastning. Det anbefales likevel å overvåke tilstanden nøye, samt vurderer utbedringer for å forebygge potensielle fremtidige problemer. Kostnadsestimat satt for lokal utbedring av tettesjikt i våtsone som mangler dette.

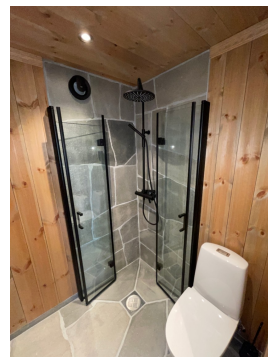
trepanel i våtsone

Det er benyttet trepanel i våtsone på vegg som avviker mot preakseptert løsning, og det kan ikke konstateres tettesjikt bak trepanel.
