Tilstandsrapport

Enebolig

Solvegen 19 , 2213 KONGSVINGER

Befaringsdato: 11.11.2025

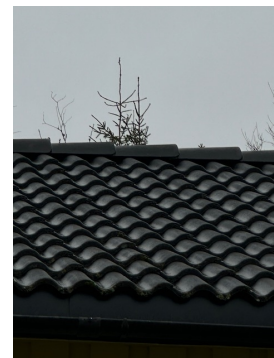
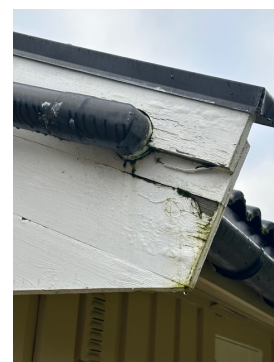
Siden taket (takkonstruksjon, takteking og skorstein) kun er observert fra bakkenivå, er vurderingen begrenset av dette. Det er ikke sikkerhetsmessig forsvarlig å bevege seg ut på taket eller observere fra stige. Selv om det ikke er avdekket skader under befaringen, betyr ikke dette at det ikke foreligger skader som en besiktigelse på taket kan avdekke. Vær oppmerksom på denne risikoen. En undersøkelse av taket kan utføres av en fagperson under tilstrekkelige sikkerhetsforhold.

Vurdering av avvik:

- Det er avvik:

Bytt ut vindskider der det er nødvendig.

Kostnadsestimat: Under 20 000

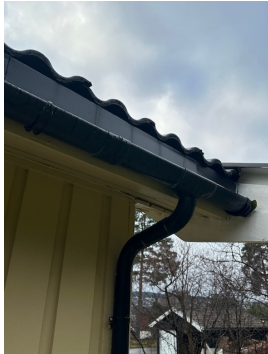
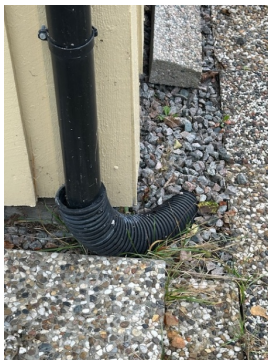
! TG 2 Nedløp og beslag

Forkantblekk, takrenner og nedløp i lakkert metall.

Vurdering av avvik:

- Det er ikke krav om utbedring av snøfangere opp til dagens krav.

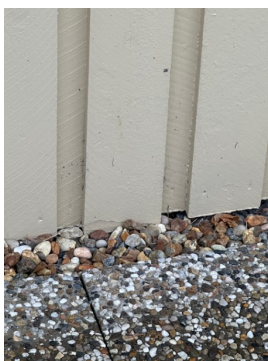
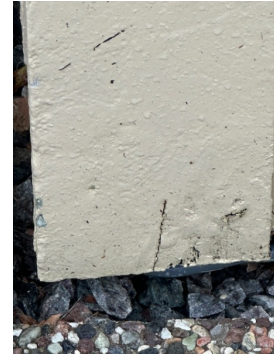
! TG 2 Veggkonstruksjon

Vanlig bindingsverkskonstruksjon isolert med mineralull. Stående utvendig malt panel.

Vurdering av avvik:

- Det er påvist spredte råteskader i bordkledningen.
- Bordkledning går stedvis nesten helt ned i terreng.

- Råteskadet trekledning må skiftes ut.
- Lokal utbedring bør foretas for å øke avstanden mellom terreng og bordkledning.

Panel mot syd bør deles opp på nytt og monteres riktig.

Kostnadsestimat: 20 000 - 100 000

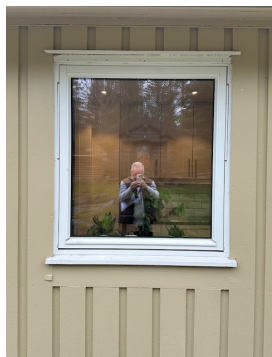
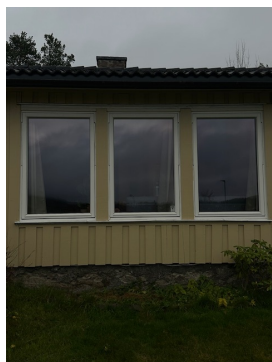
Vurdering av avvik:

- Det er påvist at enkelte vinduer er vanskelig å åpne/lukke.
- Det er påvist avvik rundt innsettsdetaljer.
- Det er avvik:

Dersom vinduene ikke skiftes ut, øker risikoen for redusert isolasjonsevne, trekk, fuktskader og funksjonssvikt.

- Det bør gjøres tiltak for å lukke avviket.
- Tiltak:

Kostnadsestimat: 100 000 - 200 000

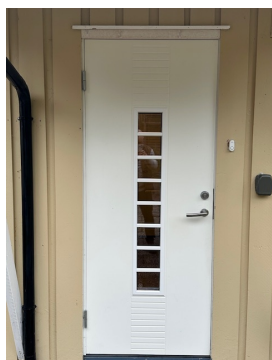
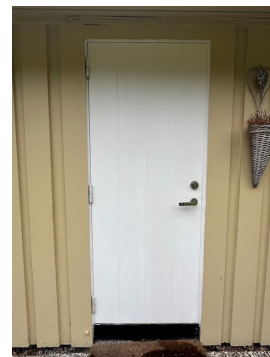
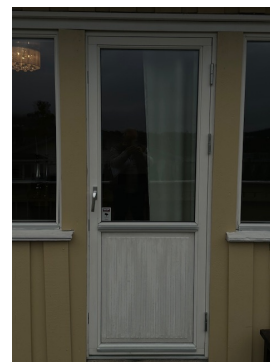
! TG 2 Dører

Malt inngangsdør fra 2023 med glass i dørblad, inngangsdør til kjøkkeninngang og terrassedør med 2-lags isolerglass.

Vurdering av avvik:

- Det er avvik:

Det må påregnes en oppgradering av terrassedør og kjøkken inngangsdør.

Kostnadsestimat: 20 000 - 100 000

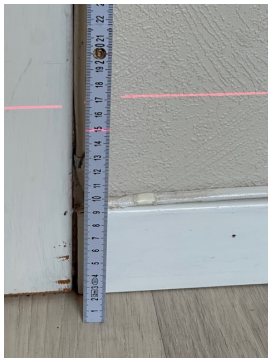
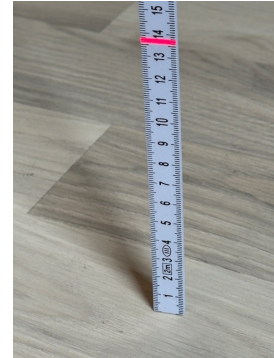
Etasjeskille/gulv mot grunn

Støpt betong ringmur med betong plate.

Vurdering av avvik:

- Målt høydeforskjell på mellom 10 - 20 mm innenfor en lengde på 2 meter. Tilstandsgrad 2 gis med bakgrunn i standardens krav til godkjente måleavvik.

- For å få tilstandsgrad 0 eller 1 må høydeforskjeller rettes opp. Det vil imidlertid sjelden være økonomisk rasjonelt som et enkeltstående tiltak i en bolig som dette. Dersom boligen en gang skal renoveres, kan man vurdere slike tiltak.

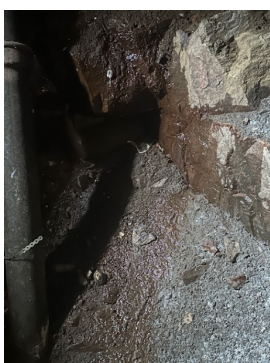
Kryp Kjeller

Vurdering av avvik:

- Ytterligere undersøkelser må foretas for å få kartlagt tilstanden og omfanget på eventuelle skader.

Kostnadsestimat: 20 000 - 100 000

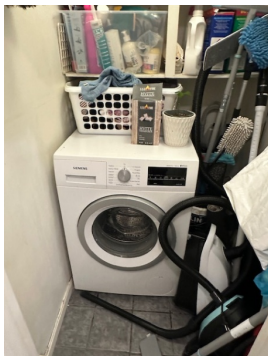
ETASJE > VASKEROM

TG 3 Generell

Vurdering av avvik:

Manglende oppgradering medfører høy risiko for fuktskader på tilstøtende konstruksjoner, da eksisterende løsninger ikke gir tilstrekkelig beskyttelse mot vanninntrenging.

Kostnadsestimat: 100 000 - 200 000

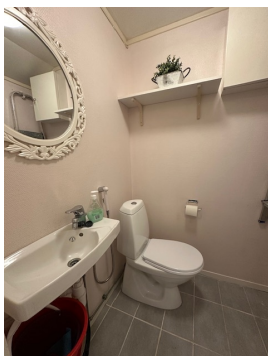
ETASJE > TOALETTROM

Toalettrom. Fliser m/varme på gulv, malt glassfiberstrie på vegger og slett malt tak. Porselensvask. Speil. Frittstående klosett. Mekanisk avtrekk på vegg. De er målt fukt i gulv v/vegg mot bod.

Det opplyses på generelt grunnlag at vanntilførsel til rom uten sluk og vanntette overflater er en risikokonstruksjon som erfaringsmessig kan ha hyppig skadefrekvens.

- Det er avvik:

Målt fukt i gulv v/vegg mot bod.

Konsekvensen av å ikke utbedre forholdet er økt fare for videre fuktutvikling, som kan føre til skader på bygningsdeler og behov for omfattende reparasjoner på sikt.

Det bør iverksettes tiltak for å overvåke tilstanden jevnlig, og eventuelt oppgradere toalettrommet for å redusere risikoen for fuktskader i gulv og tilstøtende konstruksjoner.

Kostnadsestimat: 20 000 - 100 000

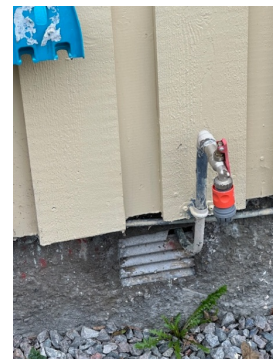
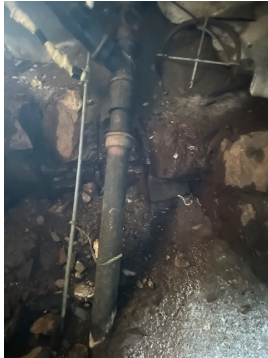
! TG 2 Avløpsrør

Avløpsrør av soil og plast.

Vurdering av avvik:

- Det er ikke behov for utbedringstiltak siden anlegget fungerer i dag, men ut ifra alder kan skader plutselig oppstå på eldre anlegg.

Konsekvensen av å ikke utbedre er økt risiko for lekkasjer eller tilstopping, noe som kan føre til vannskader og kostbare reparasjoner.

Kostnadsestimat: 20 000 - 100 000
