# Tilstandsrapport

Enebolig

Solvegen 19 , 2213 KONGSVINGER

Befaringsdato: 11.11.2025

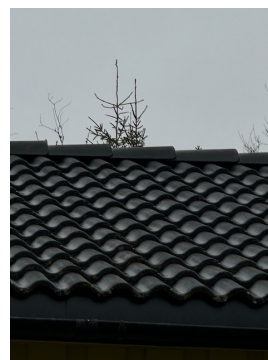
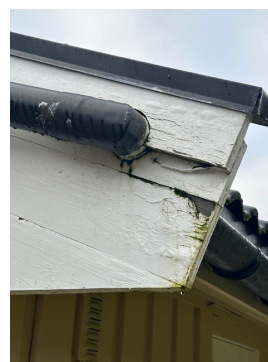
### ! TG 2 Nedløp og beslag

Forkantblekk, takrenner og nedløp i lakkert metall.

- Det er ikke krav om utbedring av snøfangere opp til dagens krav.

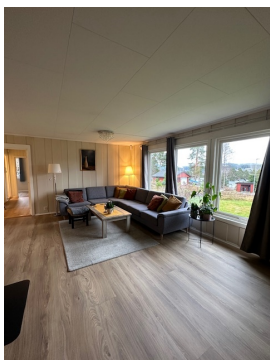
## TG 2 Etasjeskille/gulv mot grunn

Støpt betong ringmur med betong plate.

- Målt høydeforskjell på mellom 10 - 20 mm innenfor en lengde på 2 meter. Tilstandsgrad 2 gis med bakgrunn i standardens krav til godkjente måleavvik.

- For å få tilstandsgrad 0 eller 1 må høydeforskjeller rettes opp. Det vil imidlertid sjelden være økonomisk rasjonelt som et enkeltstående tiltak i en bolig som dette. Dersom boligen en gang skal renoveres, kan man vurdere slike tiltak.

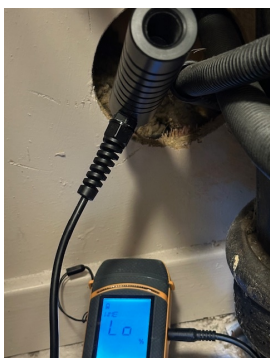
### ! TG 3 Generell

Manglende oppgradering medfører høy risiko for fuktskader på tilstøtende konstruksjoner, da eksisterende løsninger ikke gir tilstrekkelig beskyttelse mot vanninntrenging.

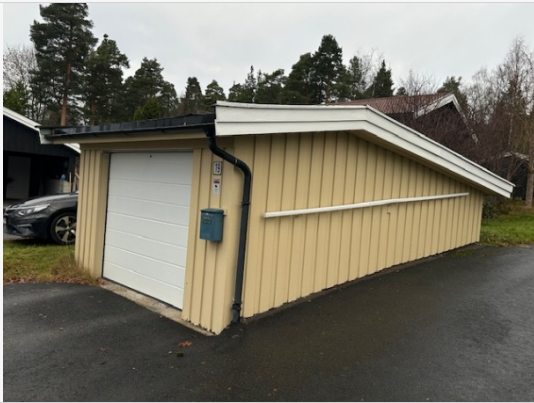
## Garasje

Garasje fundamentert på betongplate med lav lecastein grunnmur. Uisolert bindingsverkskonstruksjon i tre. Stående malt utvendig panel. Saltak i trekonstruksjoner, teknet med takshingel. Forkantblekk, takrenner og nedløp i metall.

Noe slitt betonggulv. Sprekk i lecasten foger. Råte i panel v/leddport.
