# Tilstandsrapport

Enebolig

Østsinnilinna 46, 2870 DOKKA

Rapportdato: 24.06.2025

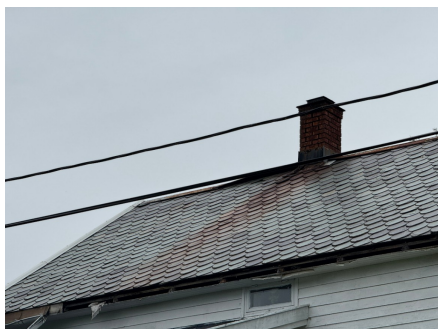
Enkelte sprekke skifersteiner på tak observert som medfører at ytterteking har utettheter.

Manglende dekkbord

Alder og nevnte punkter tilsier at utskifting av takteking må påregnes som nært forestående og dette er derfor kostnadsestimert da takteking med dekkbord og undertak er gitt TG 3 grunnet generell tilstand.

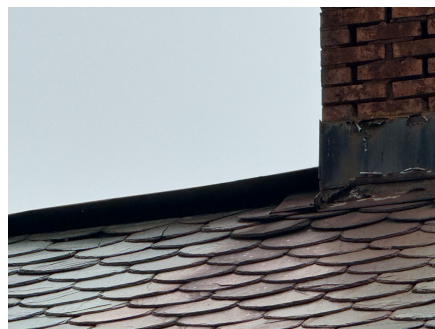
Knekt skiferstein på tak

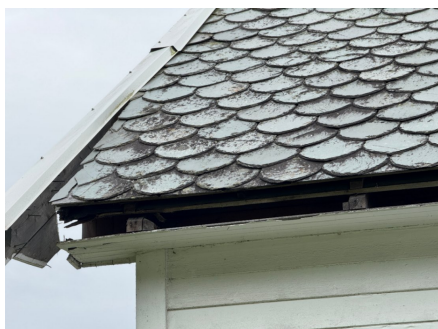
Løst dekkbord

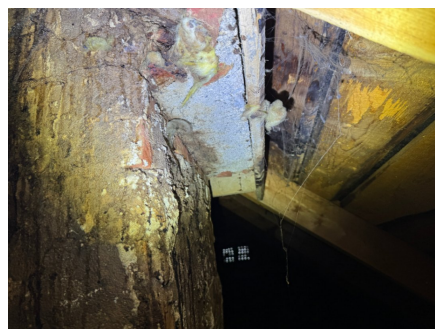
Fuktmerker i undertak skyldes sannsynligvis noe utettheter i taktekingen.

Fuktmerker i undertak ved pipe

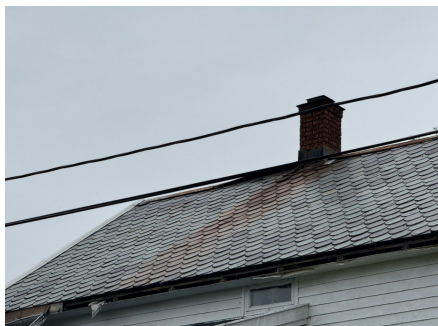
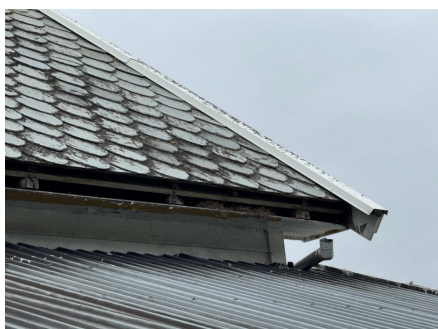
Dekkbord og takrenne har løsnet fra takfot

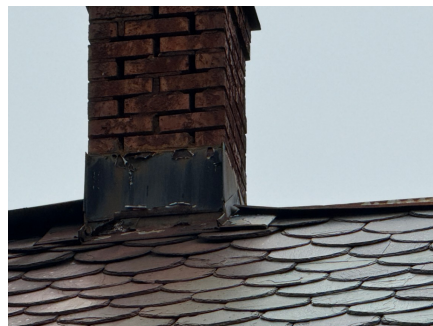
Beslag rundt pipe har slitasje/rust i overflater.

Slitt beslag på pipe

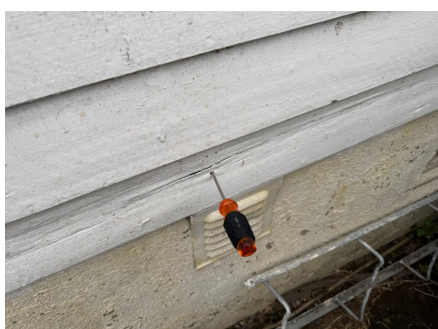
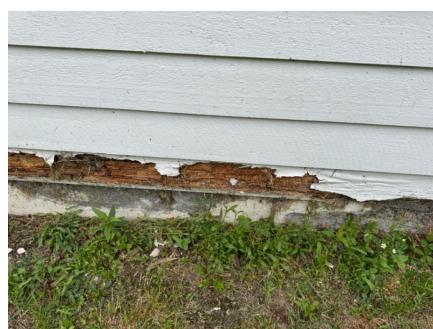
- Det er ingen eller liten lufting i nedre kant av kledning mot grunnmur.
- Det er påvist betydelige råteskader i bordkledningen.

- Råteskader i bordkledningen vil fortsette å utvikle seg både i tiliggende bordkledning og til bakenforliggende veggkonstruksjon, dersom en ikke foretar tiltak.
- Uten tilstrekkelig lufting bak bordkledningen kan fuktighet som trenger inn bak bordene eller gjennom veggen innenfra ikke tørke opp. Dette skaper ideelle forhold for råtesopp og muggvekst.

Ytterligere råteskader i underliggende konstruksjoner må påregnes på bakgrunn av lokalt store råteskader i panel.

Råte i panel

Råteskader i panel

Kostnadsestimat gjelder utskifting av råteskadet panel.

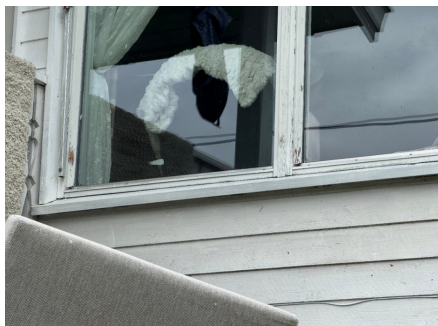
Slitte vinduer

Alder og nevnte punkter tilsier at utskifting av vinduer må påregnes som nært forestående. TG satt ut fra alder og nevnte punkter.

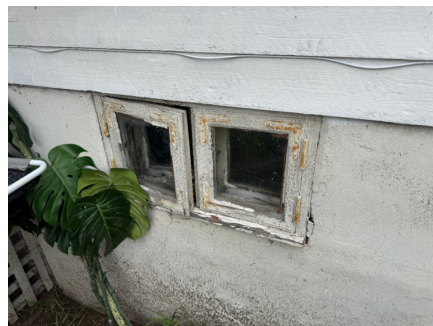
Slitte vinduer i kjeller

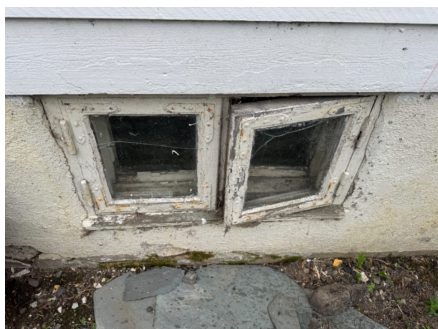
- Det er påvist noen glassruter som er punktert eller sprukne.
- Det er avvik:

Sprekt glass i kjellervinduer

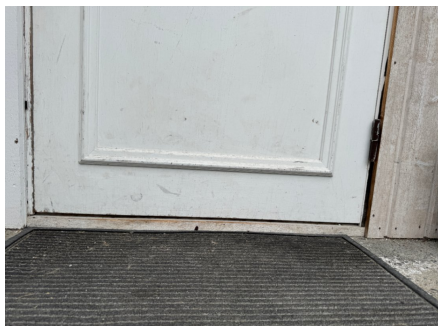
Ikke montert beslag under dør

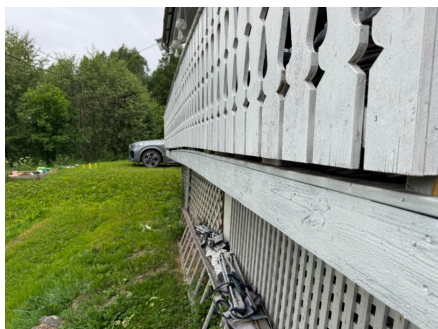
- Det er påvist fukt-/råteskader i konstruksjonen.
- Rekkverket er for lavt i forhold til dagens krav til rekkverkshøyder.

Skjevheter i veranda

- Råteskadet trekledning må skiftes ut.
- Råteskadede konstruksjoner må skiftes ut.

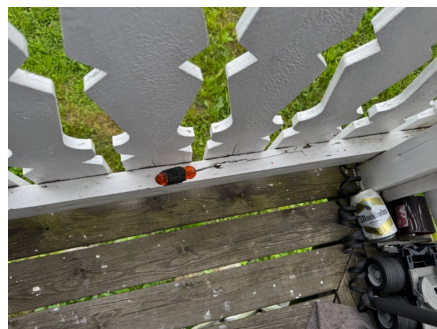
Råte i treverk

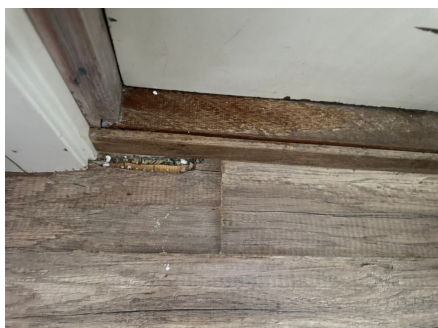
Overflater innvendig i boligen har enkelte skader og det er enkelte steder påbegyndt arbeider som ikke er fullført.

Skader i gulv

Utbedring av skader og fullføring av arbeider er kostnadsestimert.  
TG satt ut fra nevnte punkter.

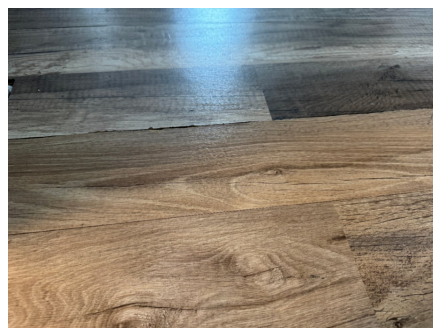
Slitte overflater

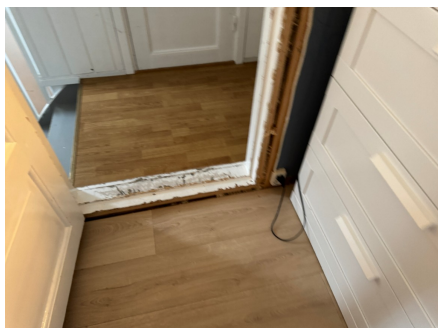
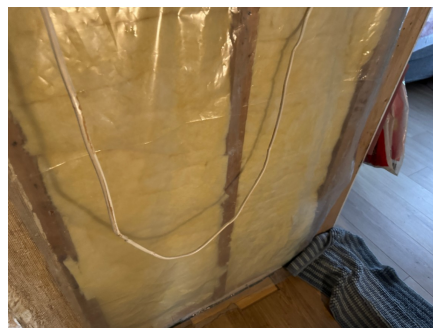
Uferdige arbeider med overflater

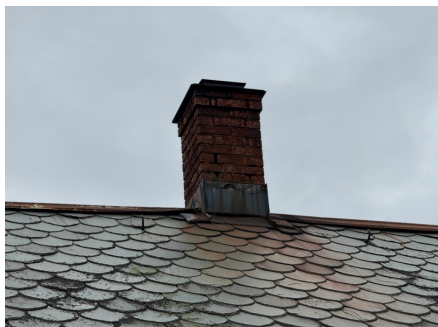
Observert en del forvitring av fuger på pipe over tak og en del bekkutslag på pipe som indikerer kondensering/påbegynnende lekkasje.

Forvitring av fuger på pipe

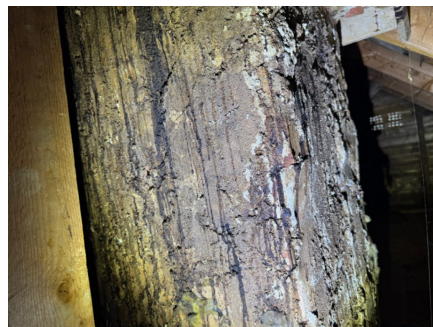
Bekkutslag på pipe

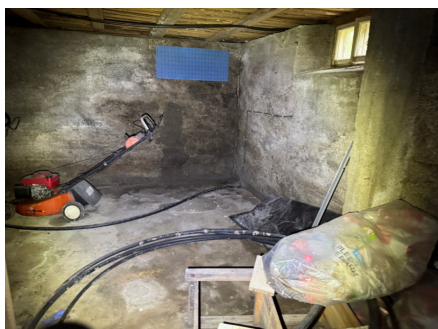
- Det er påvist indikasjoner på noe fuktgjennomtrenging i kjellergulv.
- Det er påvist indikasjoner på noe fuktgjennomtrenging inn i kjellermur.
- Det er påvist synlig fuktighet på mur/gulv i kjeller.

Fuktig grunnmur og kjellergulv

- Det påviste fuktnivå gir grunn til å overvåke konstruksjonen jevnlig for å se utvikling over tid, og eventuelt foreta tiltak for å unngå fuktskader.
- Det må foretas tiltak for å redusere/begrense fuktgjennomtrenging inn i kjeller.

Tiltak med drenering og fuktsikring må vurderes som nært forestående da det er observert indikasjoner på fuktvandring i grunnmur samt alder på drenering. Selv om det dreneres rundt eldre boliger kan likevel noe fukt i grunnmur og kjellergulv forekomme grunnet manglende fuktsikring mellom fundamenter og kjellergulv som er vanlig for eldre boliger. Dette medfører kapilært fuktopptak fra grunn da betong har kapilært fuktopptrekk. TG satt ut fra alder og nevnte punkter.

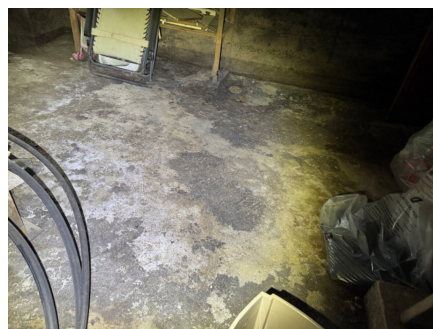
Fuktig kjellergulv

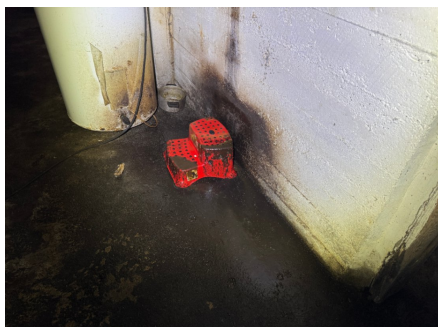
Oljesøl på gulv i kjeller

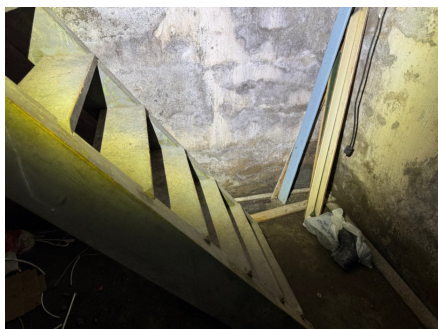
Trapp uten rekkverk til kjeller

- Rekkverk må monteres for å lukke avviket.

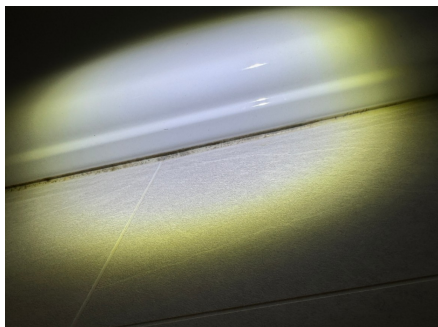
Sopp i silikonfuge

- Overflater må rengjøres.

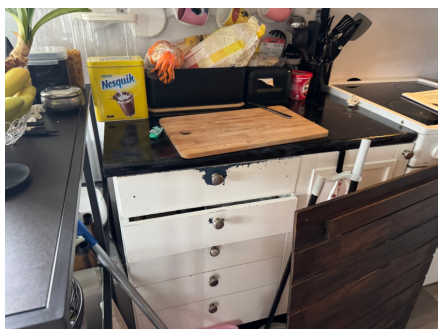
Slitasje i kjøkkeninnredning

Vedlikehold/utskifting av innredning må påregnes som nært forestående.

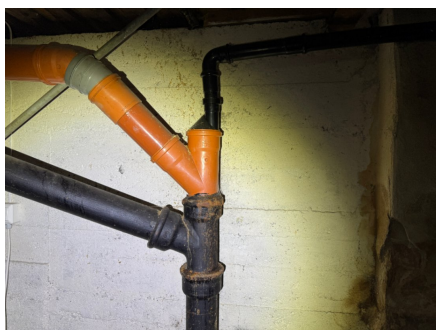
- Tidspunkt for utskiftning av avløpsrør nærmer seg.

Avløpsrør av støpejern og plast

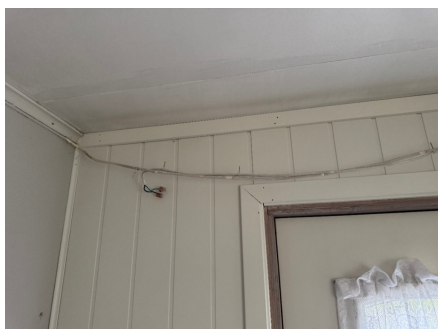
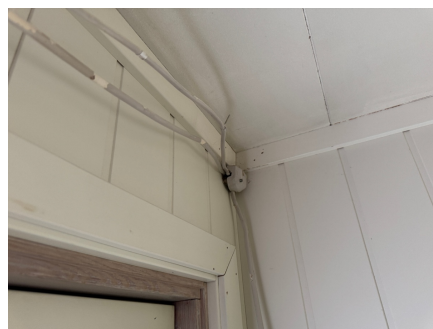
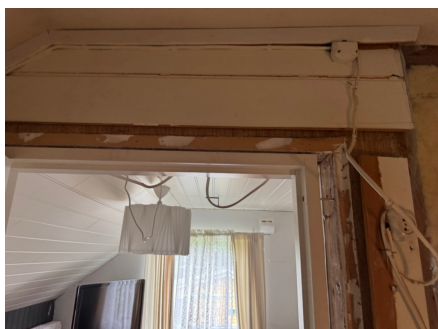
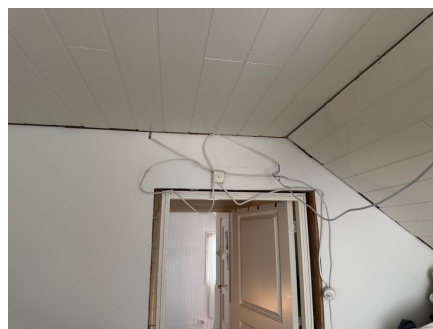
TG 3 gitt grunnet løse ledninger og åpne el. punkter som fremstår ufagmessig.

Løse ledninger

Løse el. punkter

Løse ledninger og kontakter

Løse ledninger og el. punkter

Ja Anlegget må påregnes kontroll og oppgraderinger ut fra de avvik som er påvist og evt de avvik som påvises i el. kontroll. Dette medfører at kostnadsestimat må påregnes avvik.

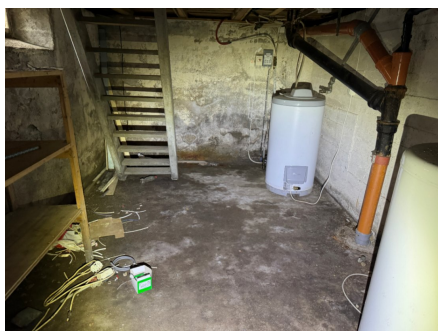
- Det mangler, eller på grunn av alder er det sannsynlig at det mangler, utvendig fuktsikring av grunnmuren ved kjeller/underetasje.
- Mer enn halvparten av forventet levetid på drenering er overskredet.
- Det er ut ifra observasjoner konstatert at drenering/tettesjikt har funksjonssvikt/svært begrenset effekt.

Fuktig grunnmur og kjellergulv

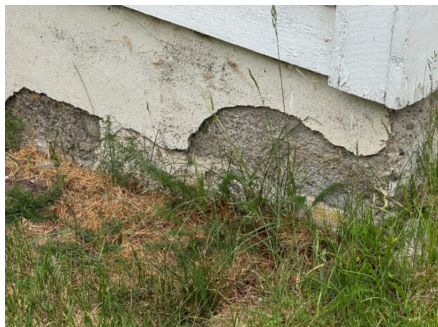
- Det er registrert horisontalriss som er symptom på jordtrykk.
- Det er registrert skråriss som er symptom på setninger.

Grunnmur har en del fukt i overflater grunnet sviktende drenering og fuktsikring.

Avflassing på grunnmur

Vedlikehold av grunnmur må påregnes. TG satt ut fra alder og nevnte punkter.
