Østsinnlinna 46, 2870 DOKKA

# Tilstandsrapport

Befaringsdato: 17.06.2025

Rapportdato: 24.06.2025

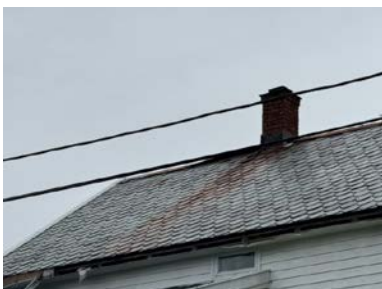
Fuktmerker i undertak skyldes sannsynligvis noe utettheter i taktekingen.

Manglende dekkbord

Alder og nevnte punkter tilsier at utskifting av takteking må påregnes som nært forestående og dette er derfor kostnadsestimert da takteking med dekkbord og undertak er gitt TG 3 grunnet generell tilstand.

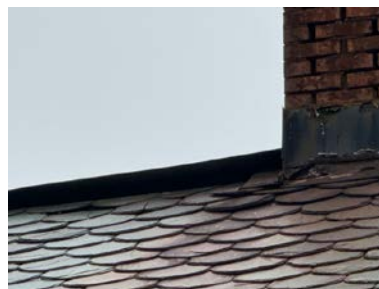
Knekt skiferstein på tak

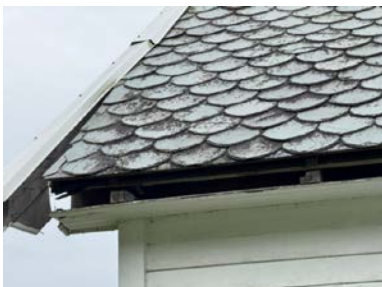
Løst dekkbord

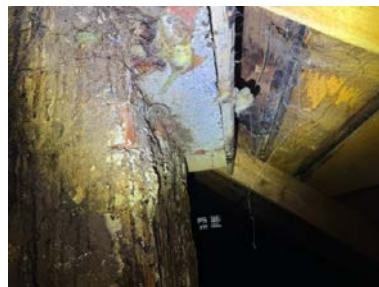
Fuktmerker i undertak ved pipe

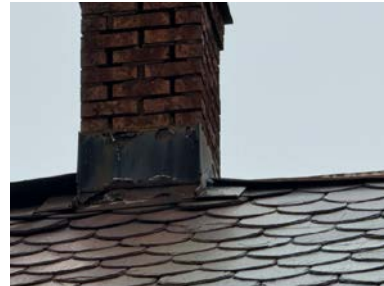
Beslag rundt pipe har slitasje/rust i overflater.

Slitt beslag på pipe

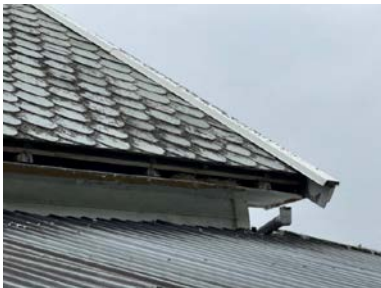
Dekkbord og takrenne har løsnet fra takfot

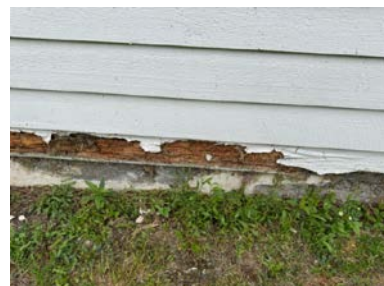
- Det er ingen eller liten lufting i nedre kant av kledning mot grunnmur.
- Det er påvist betydelige råteskader i bordkledningen.

- Råteskader i bordkledningen vil fortsette å utvikle seg både i tilliggende bordkledning og til bakenforliggende veggkonstruksjon, dersom en ikke foretar tiltak.
- Uten tilstrekkelig lufting bak bordkledningen kan fuktighet som trenger inn bak bordene eller gjennom veggen innenfra ikke tørke opp. Dette skaper ideelle forhold for råtesopp og muggvekst.

Ytterligere råteskader i underliggende konstruksjoner må påregnes på bakgrunn av lokalt store råteskader i panel.

Råteskader i panel

Kostnadsestimat gjelder utskifting av råteskadet panel.

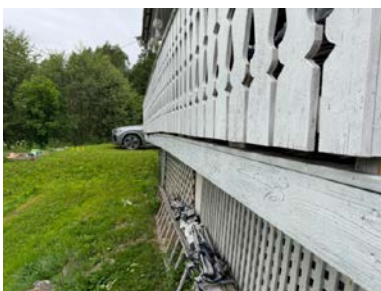
- Det er påvist fukt-/råteskader i konstruksjonen.
- Rekkverket er for lavt i forhold til dagens krav til rekkverkshøyder.

Rekkverk er målt til 87 cm. Dagens krav til rekkverk er 100 cm der gulv er mer enn 50 cm over bakkenivå. Det blir avvik på dette i tilstandsrapporten grunnet at dette skal vurderes opp mot dagens krav.

Skjevheter i veranda

- Råteskadet trekledning må skiftes ut.
- Råteskadede konstruksjoner må skiftes ut.

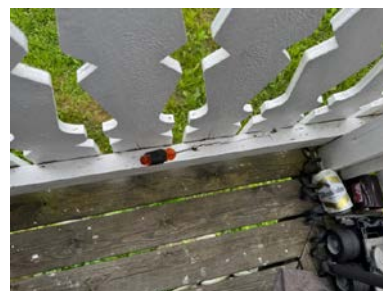
Råte i treverk

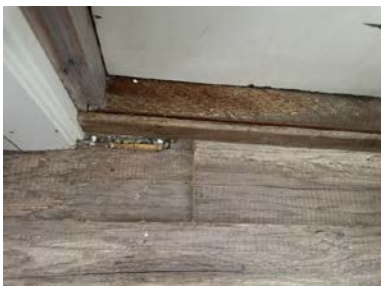
- Det er stedvis påvist synlige skader på overflater.

Skader i gulv

Utbedring av skader og fullføring av arbeider er kostnadsestimert.  
TG satt ut fra nevnte punkter.

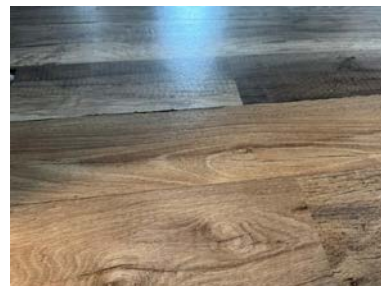
Slitte overflater

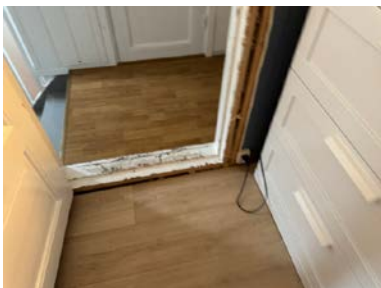
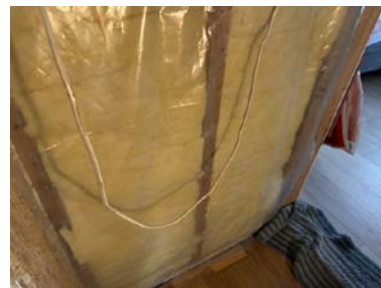
Overflater innvendig i boligen har enkelte skader og det er enkelte steder påbegyndt arbeider som ikke er fullført.

Uferdige arbeider med overflater

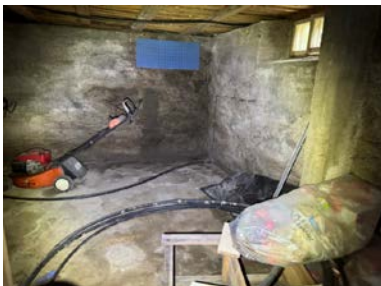
Fuktig grunnmur og kjellergulv

Tiltak med drenering og fuktsikring må vurderes som nært forestående da det er observert indikasjoner på fuktvandring i grunnmur samt alder på drenering. Selv om det dreneres rundt eldre boliger kan likevel noe fukt i grunnmur og kjellergulv forekomme grunnet manglende fuktsikring mellom fundamenter og kjellergulv som er vanlig for eldre boliger. Dette medfører kapilært fuktopptak fra grunn da betong har kapilært fuktopptrekk. TG satt ut fra alder og nevnte punkter.

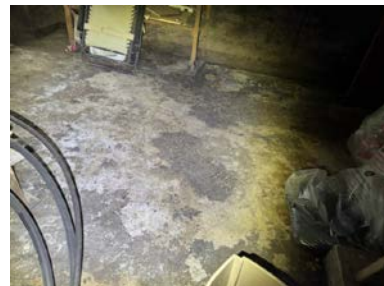
Fuktig kjellergulv

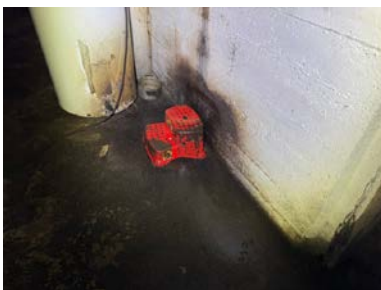
Oljesøl på gulv i kjeller

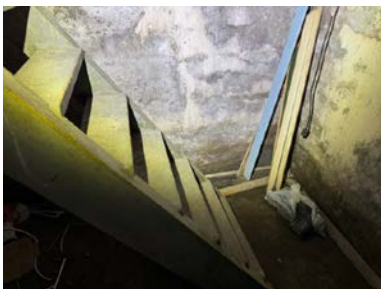
Trapp uten rekkverk til kjeller

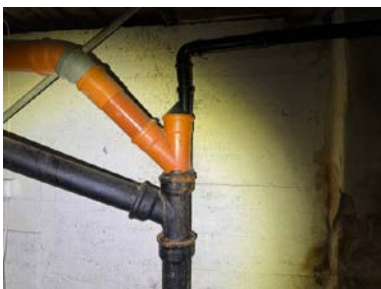
- Tidspunkt for utskiftning av avløpsrør nærmer seg.

Avløpsrør av støpejern og plast

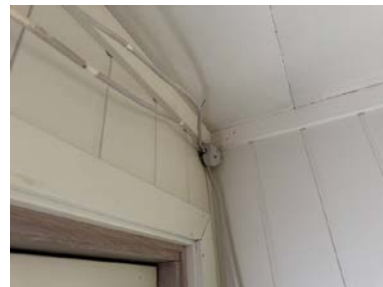
Løse el. punkter

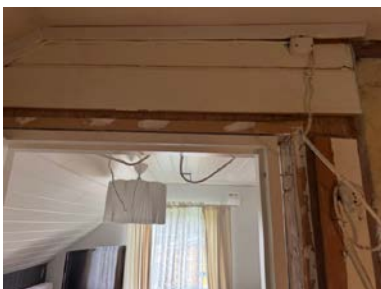
Løse ledninger og kontakter

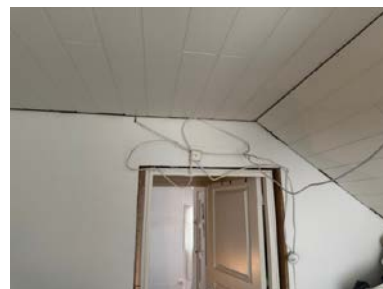
Løse ledninger og el. punkter

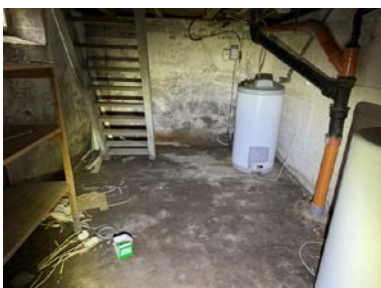
Fuktig grunnmur og kjellergulv
