# Tilstandsrapport

Boligbygg med flere boenheter

Roald Amundsens vei 95 , 5067 BERGEN

Befaringsdato: 16.02.2026

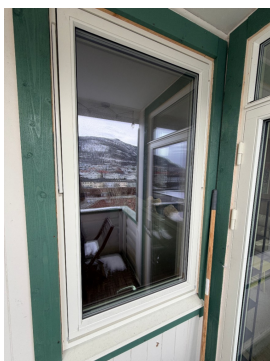
### ! TG 1 Vinduer

Bygningen har malte trevinduer med 2-lags glass.  
Denne bygningsdelen vedlikeholdes av sameiet.

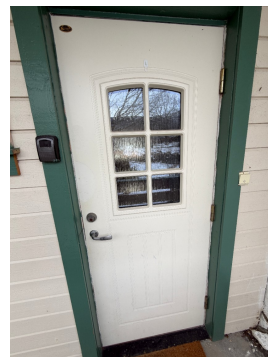
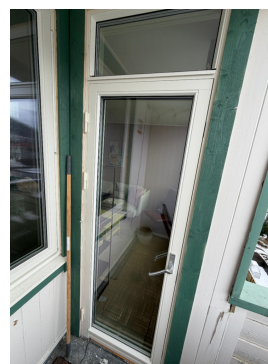
### ! TG 1 Dører

Bygningen har malt hovedytterdør og malt balkongdør i tre.

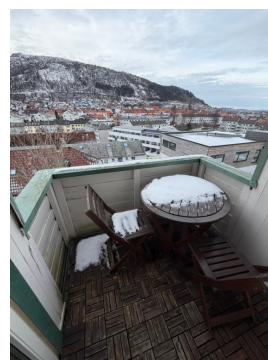
### ! TG 1 Balkonger, terrasser og rom under balkonger

Balkong med tilkomst fra stue/kjøkken, oppmålt til 3.2m2

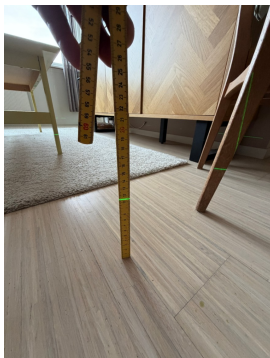
### ! TG 1 Etasjeskille/gulv mot grunn

Etasjeskiller er av betongdekke. Kontrollert med laser.

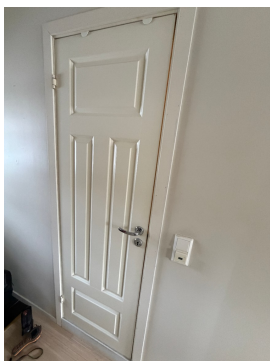
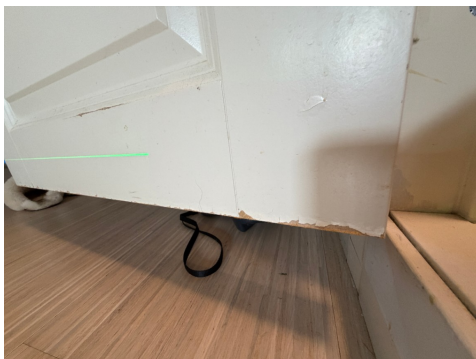
## TG 2 Innvendige dører

Innvendig har boligen malte fyllingsdører.

- Enkelte av innvendige dører har en del slitasje.

Lokal utbedring eller utskiftning må påberegnes.

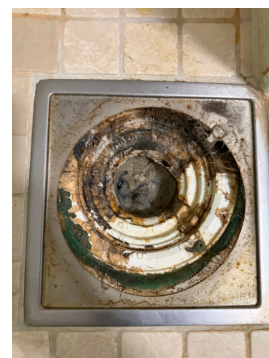
## TG 2 Sluk, membran og tettesjikt

Det er plastsluk og smøremembran med ukjent utførelse.

- Mer enn halvparten av forventet brukstid er passert på membranløsningen.

Smøremembran har en naturlig aldriingsprosess i form av kjemisk uttørking. Normal forventet levetid på smøremembran er 10-20 år. Ved å etablere tett dusjkabinett vil badet kunne vare i flere år enn den antatte gjenstående levetiden.

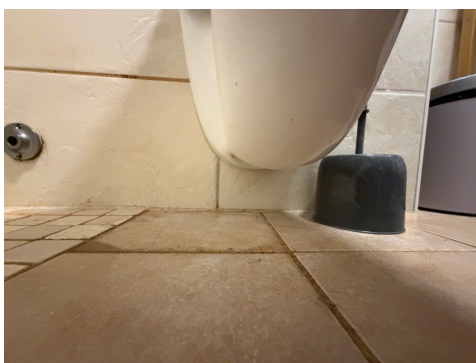
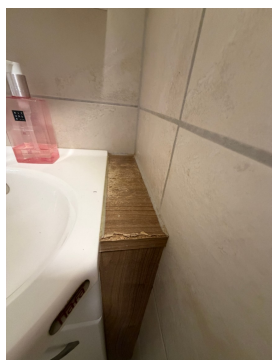
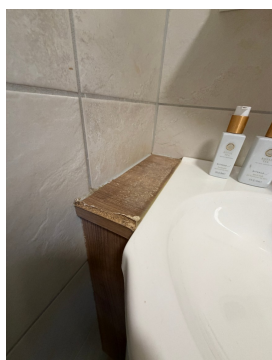
## TG 2 Sanitærutstyr og innredning

Rommet har innredning med nedfelt servant og veggmontert toalett.

- Det er ikke påvist tilfredsstillende løsning for å synliggjøre lekkasje fra innebygget sistene.
- Det er påvist skader på innredning.

Uten dreneringsløsning/lekkasjesikring kan lekkasje på den innebygde sistene pågå over lang tid uten å bli oppdaget.

- Lokal utbedring må utføres.
- Andre tiltak:

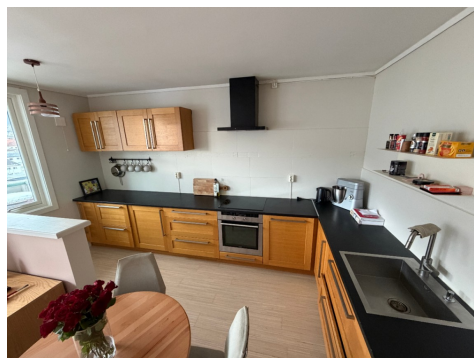
### TG 1 Overflater og innredning

Kjøkken fra ca. 2009/2010. Kilde: Tidligere salgsoppgaver.

Kjøkkenet har innredning med profilerte fronter. Benkeplaten er av laminat. Det er kjøleskap, oppvaskmaskin, platetopp og stekeovn.

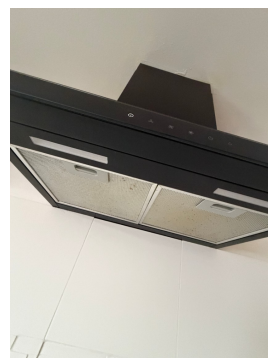
### TG 2 Avtrekk

Det er kjøkkenventilator med kullfilter.

- Det er kun kullfilterventilator på kjøkkenet og heller ikke andre forserte/mekaniske avtrekksløsninger fra kokesonen.

Det er ikke behov for utbedringstiltak TG2 i henhold til NS3600. For å oppnå TG1 må det etableres utblåsning fra kjøkkenventilator til frisk luft

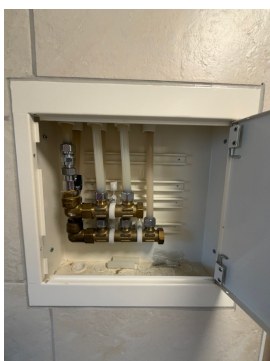
### TG 1 Vannledninger

Innvendige vannledninger er av plast (rør i rør). Det er besiktiget i rørskap.

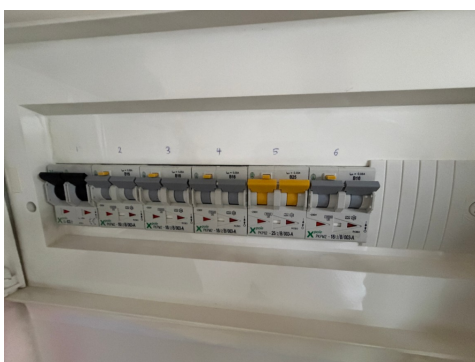
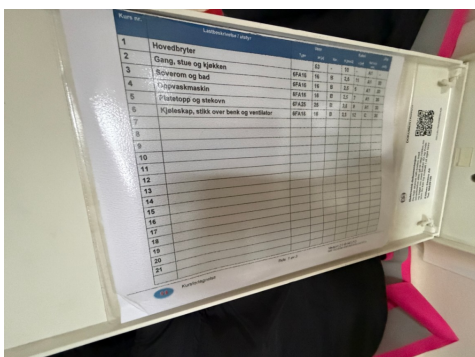
Det er foretatt en enkel vurdering av anlegget basert på selgers informasjon og besiktelse av synlige deler i boligen. Undersøkelsen er basert på spørsmål og punkter fra forskriften Tryggere Bolighandel.
