# Kirkevegen 85 B 2414 ELVERUM

## Tilstandsrapport Eierskifte

Boligtype: Leilighet i boligblokk

Byggeår: 2016

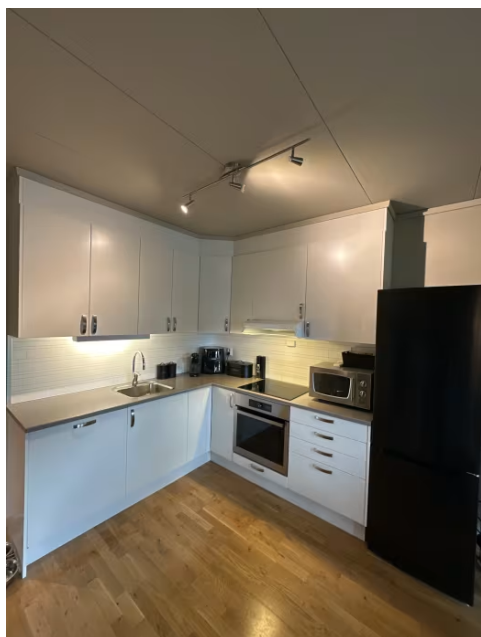
Det registreres mindre svelleskader på flere fronter. Enkelte fronter med mindre justeringsbehov.

Innredningen vurderes å være i funksjonell tilfredsstillende stand.

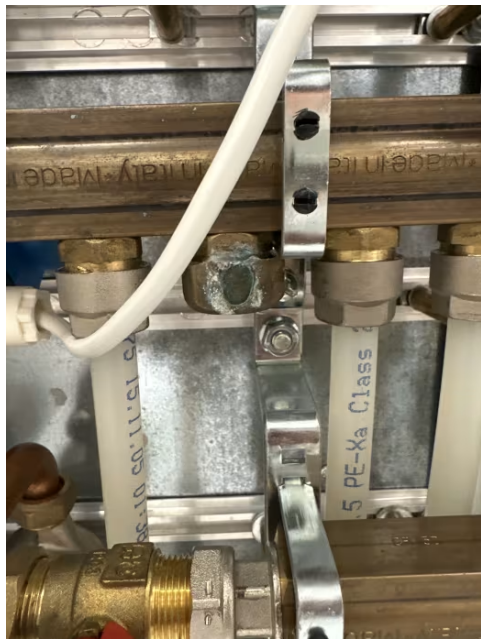
Viser irr og drypplekkasje på kobling.

Drypplekkasje må utbedres. Treg avrenning fra vask på bad må undersøkes. Waterguard må tilkobles.

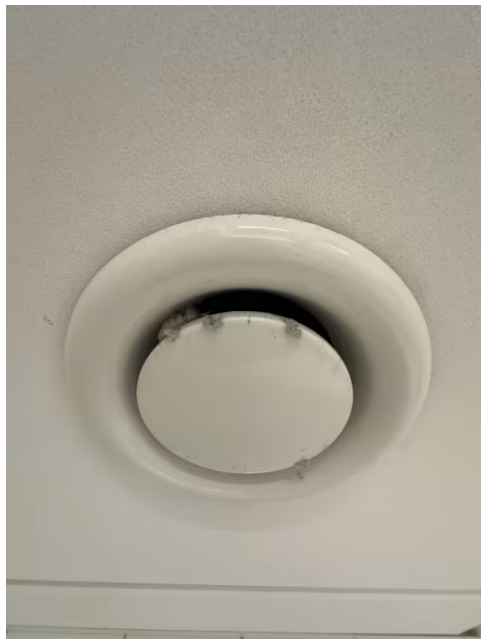
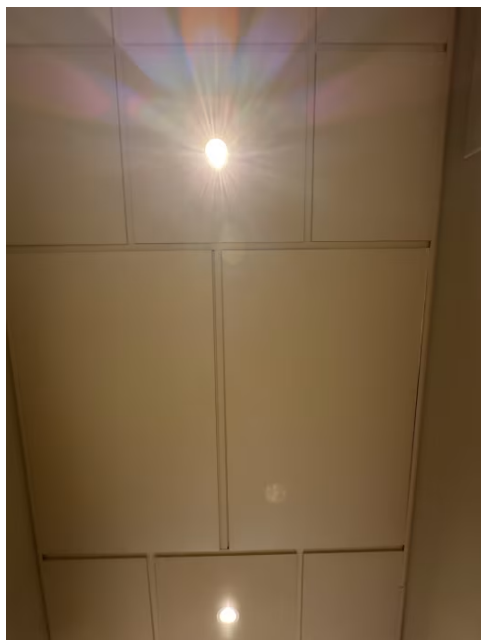
Det registreres støy fra anlegget. Enkelte ventiler er tilsmusset.

| Ytterligere undersøkelser av aggregat innvendig anbefales. Adkomst må etableres. | |

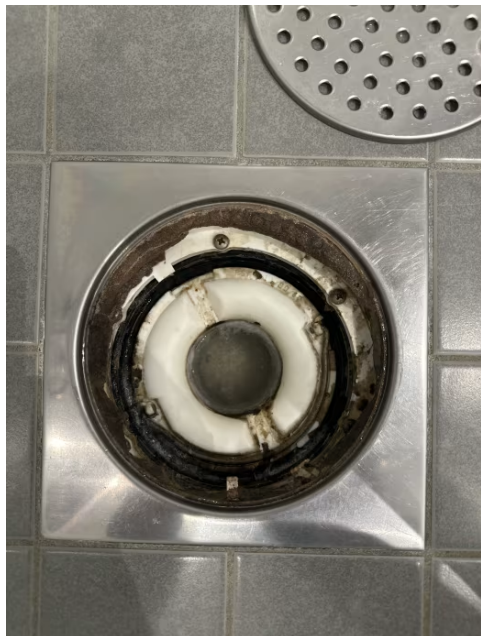
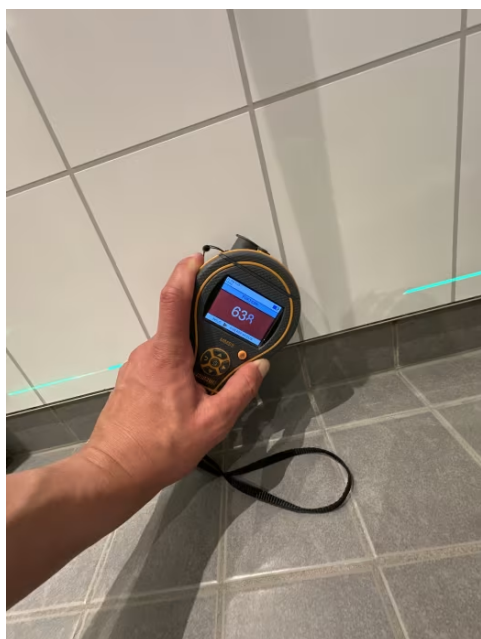
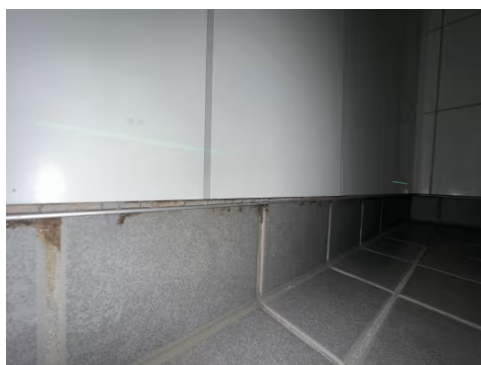
Det registreres riss / sprekker i flisfuger på gulv.

Det registreres svellinger ved underkant av baderomsplater. Det registreres avvik i fuger mellom list og baderomsplater.

Det registreres feil utførelse av membran/slukmansjett ved sluk. Denne er ikke ført tilfredsstillende inn under hele klemringen. Fuktsikring kan være utført med smøremembran eller banemembran.

Det påvist manglende/slitt silikon ved bunnlist under baderomsplater, noe som avviker fra monterings anvisninger.

Lokal utbedring må påregnes ved plater og flisfuger. Svelleskader i plater må holdes under observasjon.
