# Kirkevegen 85 B 2414 ELVERUM

## Tilstandsrapport Eierskifte

Boligtype: Leilighet i boligblokk

Byggeår: 2016

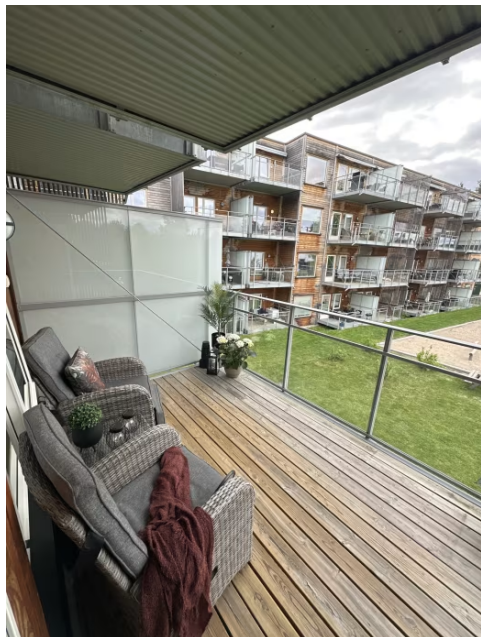
### 6.1 Balkong, terrasse, platting

| Ingen vesentlige avvik eller skader ble registrert. | |

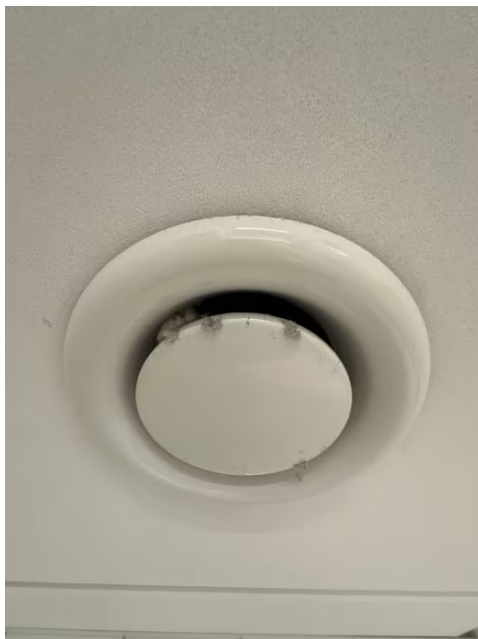
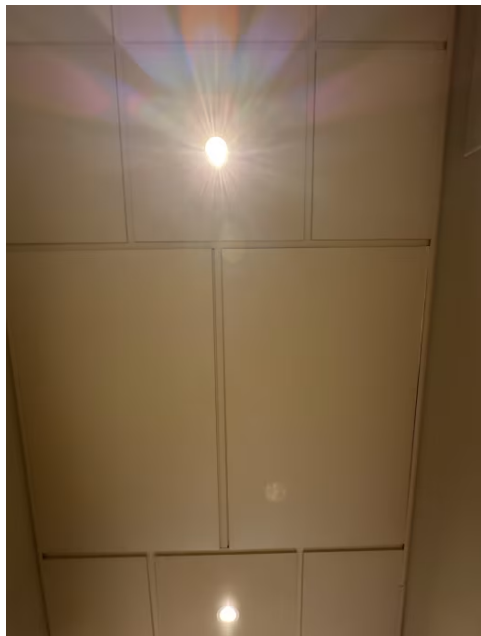
## 6.10 Ventilasjon

| Funksjon og tilstand må vurderes av fagmann. | |

TG-2

Service på ventilasjonsanlegget anbefales.

Ytterligere undersøkelser av aggregat innvendig anbefales. Adkomst må etableres.

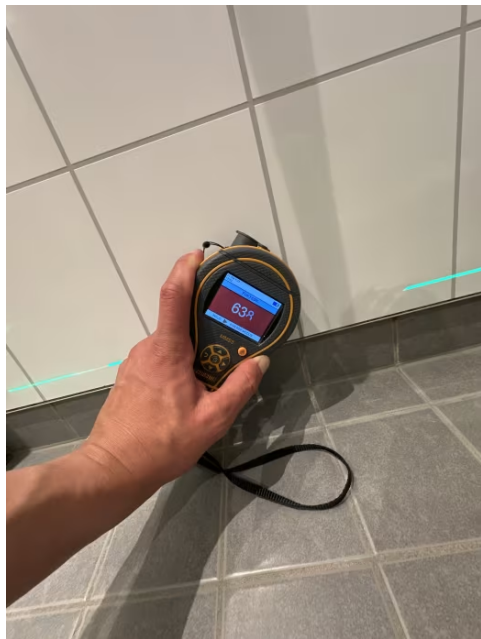
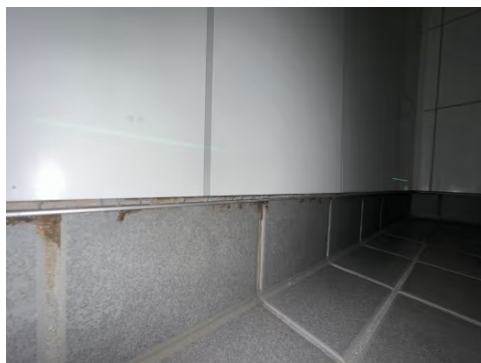
Det registreres riss / sprekker i flisfuger på gulv.

Det registreres svellinger ved underkant av baderomsplater. Det registreres avvik i fuger mellom list og baderomsplater.

Det registreres feil utførelse av membran/slukmansjett ved sluk. Denne er ikke ført tilfredsstillende inn under hele klemringen. Fuktsikring kan være utført med smøremembran eller banemembran.

Det påvist manglende/slitt silikon ved bunnlist under baderomsplater, noe som avviker fra monterings anvisninger.

Lokal utbedring må påregnes ved plater og flisfuger. Svelleskader i plater må holdes under observasjon.

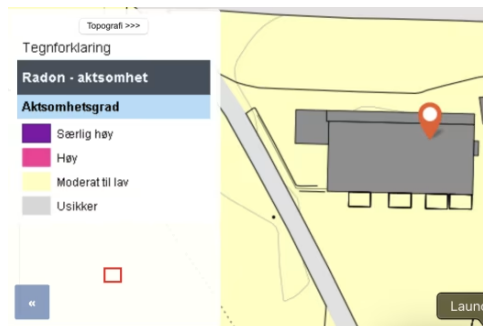
## 6.14 Øvrig: Radon

Det er ikke foretatt radonmålinger. Det er ikke fremlagt noen dokumentasjon.

Ved kartsider fra NGU er det angitt at eiendommen ligger i område med moderat til lav radonaktivitet.

Det må dokumenteres om det er montert radonsperre (krav TEK10 og TEK17). Det bør gjennomføres radonmålinger. Anbefaler ytterligere undersøkelser.
