# Tilstandsrapport

Fritidsbolig

Ola Setroms veg 37 A, 7340 OPPDAL

Befaringsdato: 02.10.2025

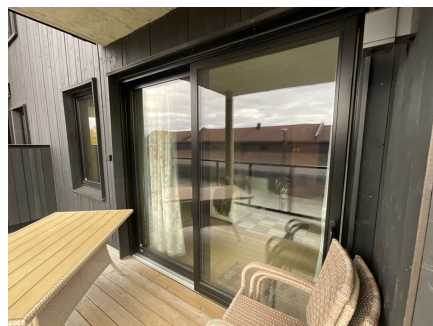
Glatt overflate på dør ut i felles gang, heve/skyvedør med 3-lags glass ut til terrasse. Dørene fremstår med normal slitasje og funksjon.

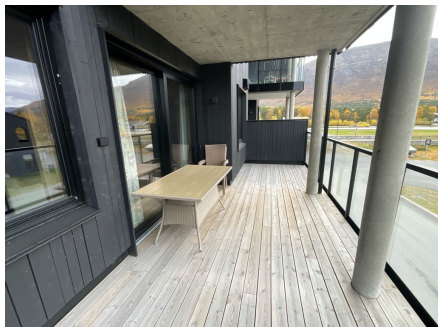
Det er etablert en terrasse mot sør med tilkomst fra stue. Terrassen er oppført i støpt betong og understøttet av betongsøyler. Det er etablert terassegulv i tre over betonggulvet. Rekkverket er i metall og glass. Terrassen fremstår i god stand og uten behov for strakstiltak.

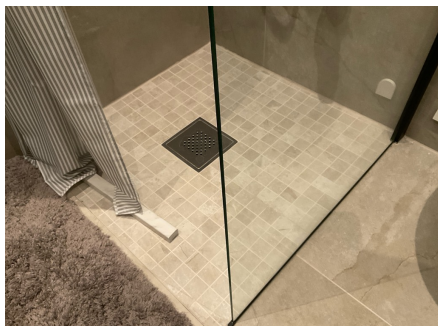
Tilstrekkelig fall mot sluk i nedsenket dusjsone.

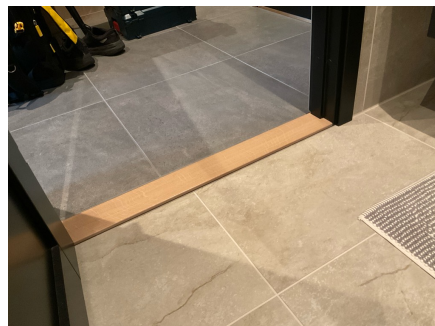
Gulvet er flislagt og har elektriske varmekabler. Høydeforskjell fra toppen av sluket i nedsenket dusjsone til toppen av membranen ved dørterskelen er 27mm.

- Det er mulighet for at det kan forekomme vannlekkasje på våtrommet hvor vann ikke vil gå til sluk.
- Det er påvist avvik i fallforhold til sluk i forhold til krav i forskrift på byggetidspunktet.
- Det er påvist avvik i krav til høydeforskjell/fall-løsning på våtrommet.

Med bruk av krysslaser ble det målt tilstrekkelig fall mot sluk i nedsenket dusjsone. Det ble målt ca 5mm fall fra gulv ved dørterskel og frem til nedsenket dusjsone i en lengde av 1,7m. Dette er mindre enn kravet på minimum 1:100 dersom det ikke er membranoppbrett på minimum 15mm ved dørterskel. Gulvet fremstår uten skader.

Fallforhold utenfor dusjsone er mindre enn krav.

Dersom avviket skal lukkes må døren heves 15mm og gulvmembran skjøtes og brettes opp ved dørterskel.

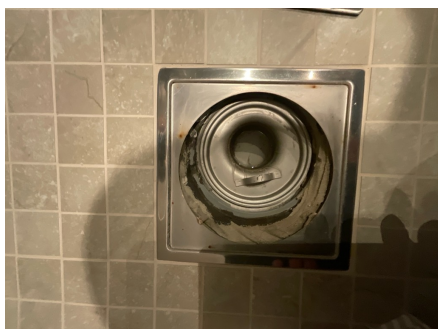
Det er plastsluk og smøremembran med dokumentert utførelse.

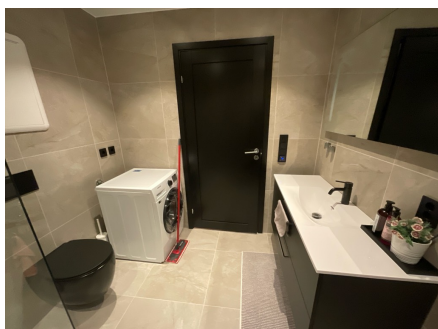
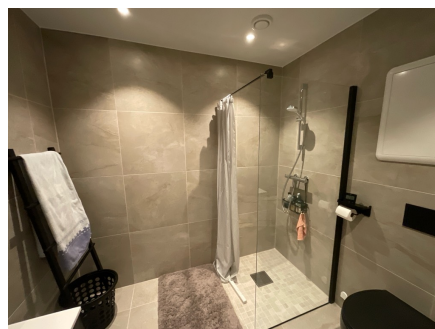
Rommet har innredning med nedfelt servant, veggmontert toalett, dusjvegger/hjørne og opplegg for vaskemaskin. Innredning og utstyr fremstår i god stand.

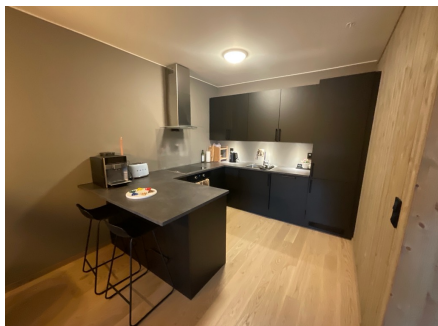
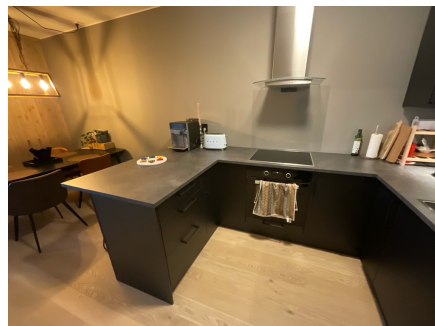
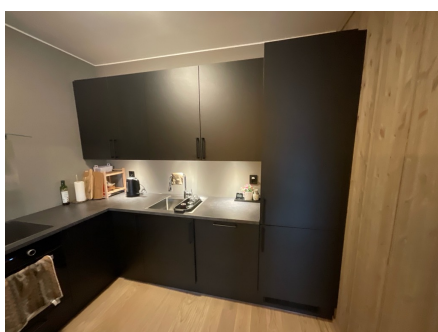
Det er kjøkkenventilator med kullfilter. Ventilatoren fremstår med normal funksjon.

- Det er kun kullfilterventilator på kjøkkenet og heller ikke andre forserte/mechaniske avtrekksløsninger fra kokesonen.

- Det er vanskelig å etablere andre løsninger.

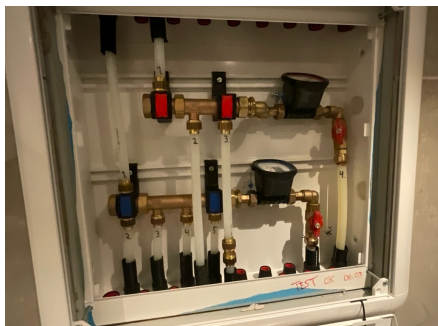
Innvendige vannledninger er av plast (rør i rør). Det er besiktiget i rørskap som er etablert på bad. Stoppekraner og vannmåler er montert i rørskap. Vannledninger fremstår med normal funksjon på befaringsdagen.
