# Tilstandsrapport

📍 Hoffs gate 27 C, 3262 LARVIK

# gnr. 3020, bnr. 795

Befaringsdato: 17.08.2023

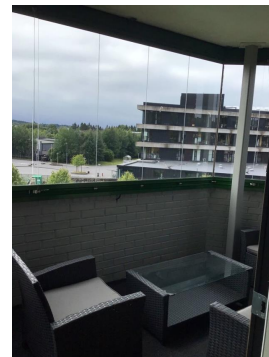
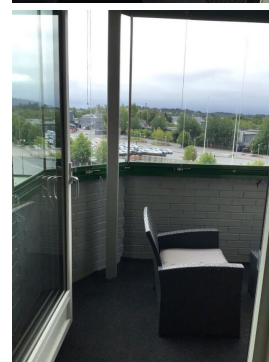
### Balkonger, terrasser og rom under balkonger

Oppført i: Den er oppført i teglstein og betongkonstruksjoner, det er aluminium/glass fasade

Høyde på rekkverk: ca. 102 cm til åpning av glass

Den er av ukjent alder. Normal slitasje.

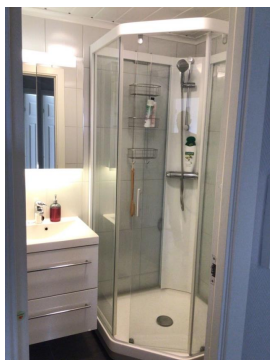
Bad ligger med tilkomst fra entre. Bad er renovert i 2016 i følge forrige rapport.

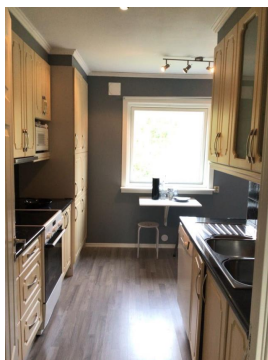
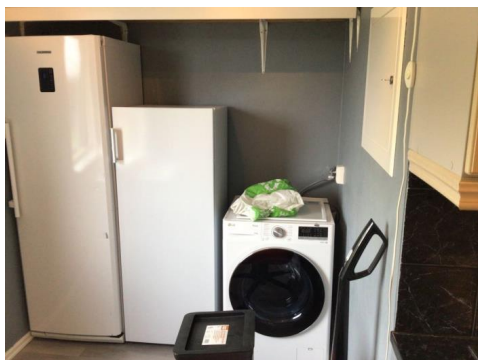
Innredningen og overflater med noe overflateslitasje og noe skader på sokkel list. Lite merke på gulv. Det er montert vaskemaskin i rommet. Det er montert waterguard/vannføler under vaskemaskin og i benkeskap (i tilfelle vannlekkasje). Det ble ikke registrert fukt i typiske fuktutsatte steder som oppvaskbenk, oppvaskmaskin eller kjøleskap. Det er ikke flyttet på innredninger eller utstyr.

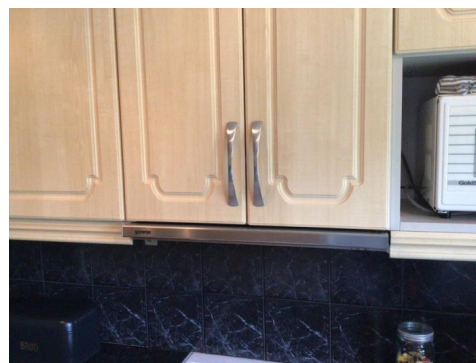
#### Avtrekk

Det er montert en vifte over komfyr. Den har avtrekk ut via felles anlegg.

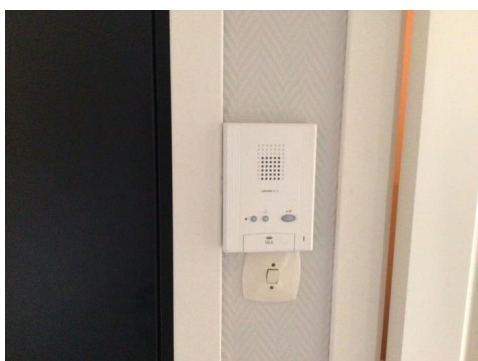
Det er montert calling anlegg m/døråpner i leiligheten.
