# Tilstandsrapport

Boligbygg med flere boenheter

Mogata 1, 4200 SAUDA

Befaringsdato: 19.03.2026

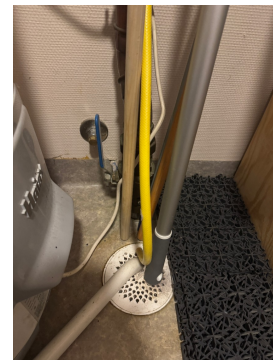
### 📍 TG 1 Sanitærutstyr og innredning

Vaskerommet inneholder bla. vv-tank, rør i rør sentral, vaskekar, m.m.
