# TILSTANDSRAPPORT

Tomannsbolig

Oppetveiten 3 G  
5262 ARNATVEIT  
4601/288/7/91/0/0

16.10.2025

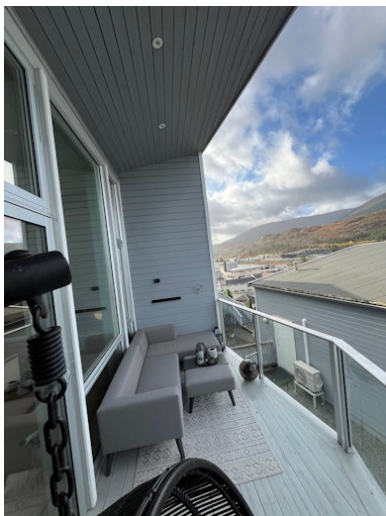
Balkong med tilkomst fra stue og soverom i 2 etasje, Oppmålt til ca 9m2.

Det ble ikke registrert forhold med behov for tiltak.

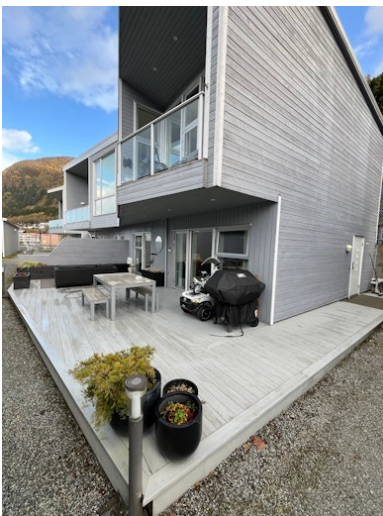
Terrasse med tilkomst via begge soverom i 1 etasje,

Det ble ikke registrert forhold med behov for tiltak.

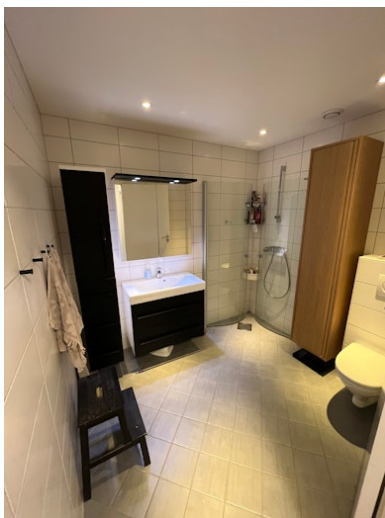
**Er det skader eller andre avvik på overflater?**

Nei

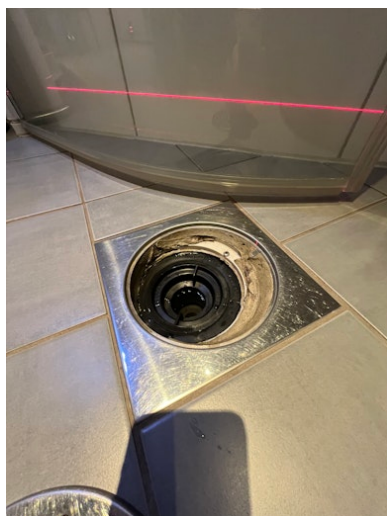
Det er synlig bruk av både membran og mansjett under klemring i sluk.

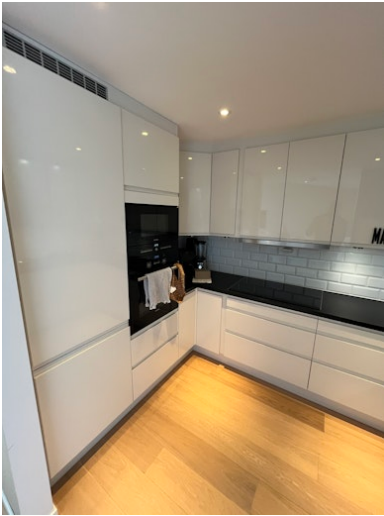
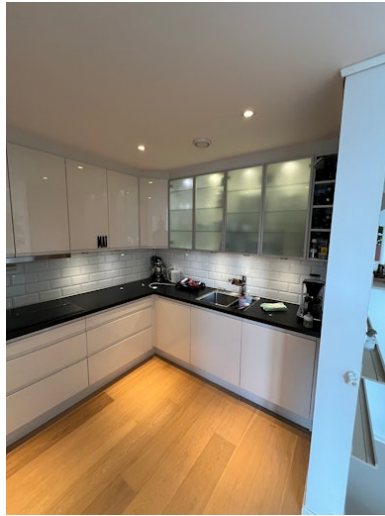
Ved stikkprøvekontroll med fuktindikator på erfaringsmessig utsatte steder ble det ikke registrert negative fuktindikasjoner. Kjøkkenet vurderes å være i bruksmessig god stand med normal bruksslitasje.

Det er kun etablert komfyrvakt over stekesonen. Det anbefales etablert lekkasjevakt under skrog med vanninnstallasjoner.
