# Tilstandsrapport

Enebolig

Løvetannstigen 2, 2034 HOLTER

Befaringsdato: 11.10.2024

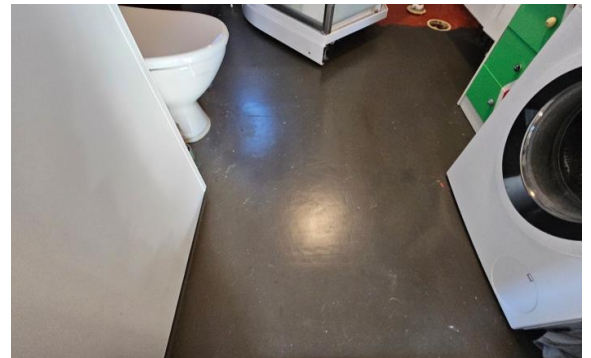
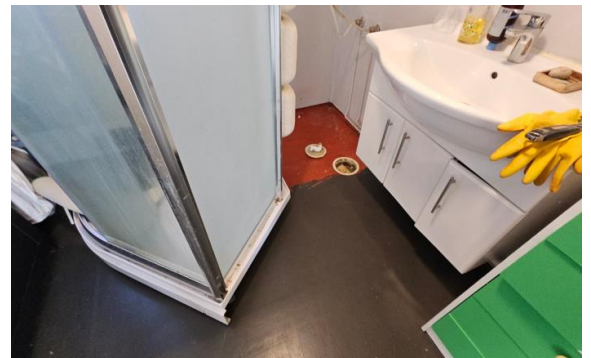
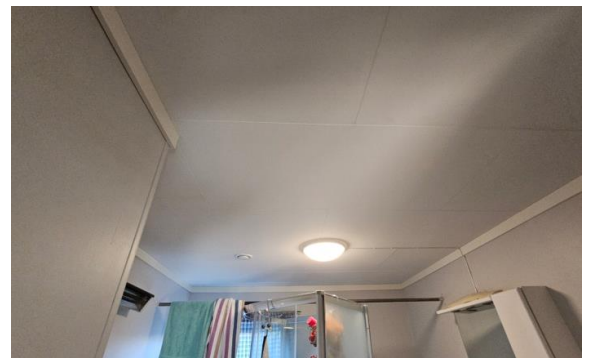
Våtrommet har nådd en høy alder, og det kan derfor ikke gis noen garanti for tettheten til rommet. Det bemerkes likevel at rommet vil ha sin funksjon ved samme bruk som i dag. Ved en endret bruksbelastning av rommet kan det oppstå avvik.

- Våtrommet må totalrenoveres. Alle forhold med tettesjikt, våtsone, sluk m.m. må dokumenteres.

**Kostnadsestimat: 100 000 - 300 000**

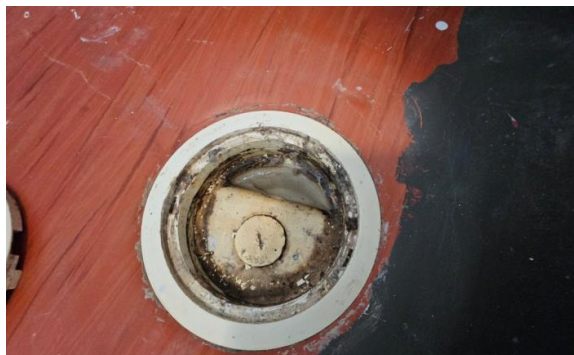
## 1. ETASJE > BAD

### TG 0 Tilliggende konstruksjoner våtrom

Hulltaking er foretatt uten å påvise unormale forhold. Hulltaking er foretatt bak dusjsone fra tilstøtende soverom. Fuktkvotemåling (vekt%) i konstruksjonen ble målt til 0-6.
