# Tilstandsrapport

Enebolig

Vestsidavegen 1410 , 2162 BRÅRUD

Befaringsdato: 06.05.2026

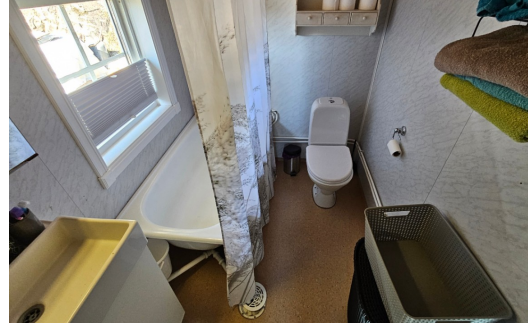
### TG 2 Tilliggende konstruksjoner våtrom

Det ble utført fuktmåling med trepigger på åpent treverk på veg mot trapp til kjeller. Her er det målt forhøyede fuktverdier.

Det er målt forhøyede fuktverdier.

Høy fuktinnhold gir stor risiko for råte, muggvekst og svekket bæreevne i konstruksjonen. Dette kan medføre omfattende skader og kostbare reparasjoner dersom tiltak ikke iverksettes raskt. Fukt kan også påvirke inneklime og helsesikkerhet.

Utfør grundig kartlegging av skadeomfang med videre fuktmålinger og visuell kontroll.

Finn og utbedre årsaken til fukt (lekkasje, dreneringssvikt, kondens).

Skadet treverk må fjernes og erstattes med nytt, og området må tørkes ut med profesjonelt utstyr.

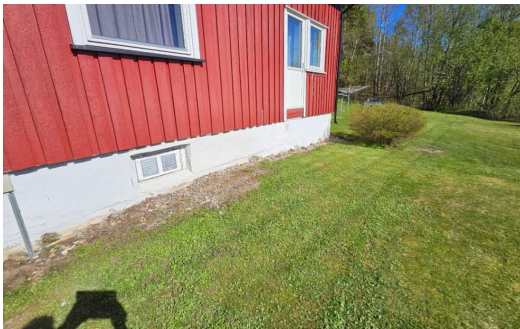
## Grunnmur og fundamenter

Det er en skade i grunnmuren jf. bilde

Aldersslitasje kan medføre redusert bestandighet, økt risiko for fuktinntrenging og skader på tilstøtende konstruksjoner. Eventuelle skader kan gi kostbare utbedringer.

Det anbefales tilstandskontroll av grunnmuren, spesielt med hensyn til fukt og eventuelle riss. Ved påvist skade eller svekket funksjon må utbedring vurderes.
