Vestsidavegen 1410, 2162 BRÅRUD

**Frittliggende enebolig med stor
garasje med hems, terrasse, fin
hage og tomt på 1419 kvm -
landlig beliggenhet!**

Enebolig
  Vestsidavegen 1410 , 2162 BRÅRUD
  NES kommune
  # gnr. 44, bnr. 24

Befaringsdato: 06.05.2026 Rapportdato: 21.05.2026 Oppdragsnr.: 21739-2057 Eiendomsverdi ref nr: GY4733
Autorisert foretak: TAKSTHuset 1 AS Sertifisert Takstingeniør: Eirik Kalheim Vår ref: Eirik Kalheim

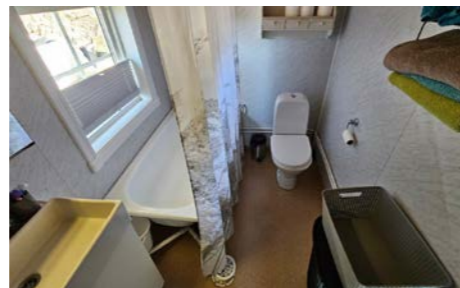
TG 2 Tilliggende konstruksjoner våtrom

1. Etasje - Bad - Tilliggende konstruksjoner våtrom
Det er målt forhøyede fuktverdier.

Konsekvens/tiltak: Høy fuktinnhold gir stor risiko for råte, muggvekst og svekket bæreevne i konstruksjonen. Dette kan medføre omfattende skader og kostbare reparasjoner dersom tiltak ikke

iverksettes raskt. Fukt kan også påvirke inneklima og helsesikkerhet.

Badet har bellegg på gulv og våtromsplater på vegg. Innvendig tak har panel. Det er utstyrt med servant, toalett og badekar. Det er opplegg for vaskemaskin. Det ble utført fuktmåling med trepigger på åpent treverk på veg mot trapp til kjeller. Her er det målt forhøyede fuktverdier.

Finn og utbedre årsaken til fukt (lekkasje, dreneringssvikt, kondens).

Skadet treverk må fjernes og erstattes med nytt, og området må tørkes ut med profesjonelt utstyr.

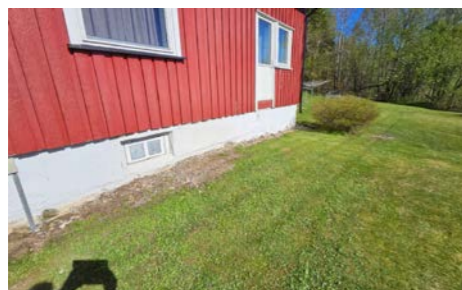
1 TG 2 Grunnmur og fundamenter

Grunnmuren har høy alder, noe som innebærer at mer enn halvparten av forventet levetid er passert. Det er en skade i grunnmuren jf. bilde.
Konsekvens/tiltak: Aldersslitasje kan medføre redusert bestandighet, økt risiko for fuktinntrenging og skader på tilstøtende konstruksjoner. Eventuelle skader kan gi kostbare utbedringer.
Tiltak som bør iverksettes: Det anbefales tilstandskontroll av grunnmuren, spesielt med hensyn til fukt og eventuelle riss. Ved påvist skade eller svekket funksjon må utbedring vurderes.

Det anbefales tilstandskontroll av grunnmuren, spesielt med hensyn til fukt og eventuelle riss. Ved påvist skade eller svekket funksjon må utbedring vurderes.
