Tilstandsrapport

- 🏠 Andelsleilighet
- 📍 Gamlegrensa 6B , 3747 SKIEN
- 📖 SKIEN kommune
- # gnr. 300, bnr. 3409
- # Andelsnummer 2868

Befaringsdato: 18.03.2026

Autorisert foretak: SØRØ TAKSERING AS

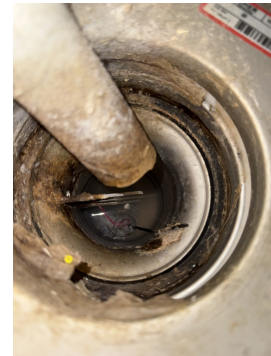
TG 2 Sluk, membran og tettesjikt

Sluk og klemring av plast, ingen synlig slukmansjett under klemring. Sluket har begrenset tilgjengelighet for inspeksjon og vedlikehold grunnet plassering av dusjkabinett.

TG 2 vurderes grunnet ingen synlig slukmansjett under klemring og lite tilgjengelig sluk.

Årsak: Feil utførelse ved etablering av membranløsning og plassering av dusjkabinett som hindrer tilkomst til sluk.

Risiko: Forholdet kan føre til økt risiko for lekkasjer og redusert mulighet for avdekking av svikt ved slukområdet.

Anbefalt tiltak: Det anbefales å sikre bedre tilgang til sluk og foreta nærmere vurdering av membran og slukløsning ved behov.
