Tilstandsrapport

Enebolig

Myklandvegen 37 , 5545 VORMEDAL

Rapportdato: 21.04.2026

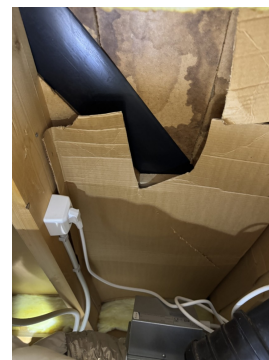
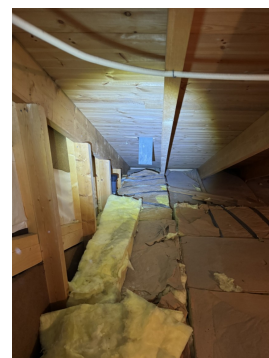
- Det er påvist fuktskjolder/skader i takkonstruksjonen.
- Det er avvik:
- Det er påvist andre avvik:

Det er påvist noe fuktskjolder stedvis på undertak i knevegger.

Det er også registrert en takhatt på kaldloftet som ikke er i bruk. Det anbefales å fjerne denne fra taket for å redusere risikoen for lekkasjer i konstruksjonen.

Det bør gjennomføres ytterligere undersøkelser av takkonstruksjonen for å avdekke eventuelle skjulte skader, spesielt i lukkede områder, for å redusere risikoen for uoppdagede fukt- eller råteskader.

Påviste fuktskjolder bør utbedres for å hindre videre fuktskader, råte eller svekkelse av konstruksjonen over tid.

Takhatt som ikke er i bruk bør fjernes for å redusere risikoen for lekkasjer i konstruksjonen.

Isolasjonen bør legges jevnere for å sikre optimal isolasjonsevne og redusere risikoen for kuldebroer og kondensproblematikk.

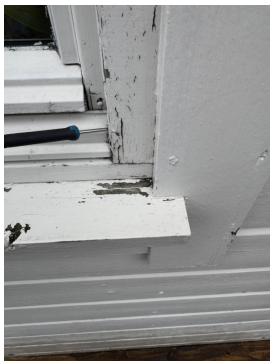
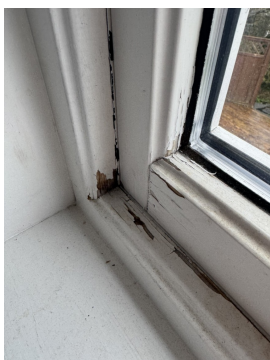
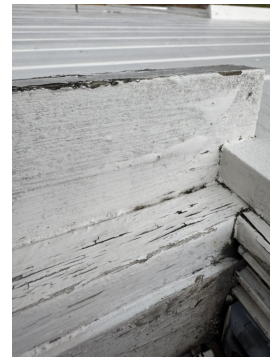
TG 3 Vinduer

- Det er påvist tegn på innvendig kondensering av enkelte vindusglass.
- Det er påvist vinduer med fukt/råteskader.
- Karmene i vinduer er slitte og det er sprekker i treverket.

Det er påvist råteskader på vinduer, spesielt mot sør. Det er også generell utvendig slitasje på vinduene. Undersøkelsen er utført ved stikkprøver på vinduer som er tilgjengelige fra bakkeplan.

- Vinduer med råteskader må erstattes med nye.
- Andre tiltak:
- Det må foretas lokal utbedring.
- Det må påregnes noe vedlikehold og at enkelte vinduer må skiftes ut.
- Det bør gjøres tiltak for å bedre ventilering av rommet.

Vinduer med råteskader bør skiftes ut for å hindre videre forringelse og unngå fuktskader i tilstøtende konstruksjoner.

Det bør også vurderes tiltak for å bedre ventilasjonen i boligen, da innvendig kondensering på vindusglass kan føre til økt risiko for fuktskader og dårligere inneklima.

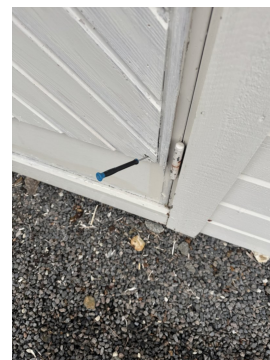
! TG 3 Dører

- Det er påvist avvik rundt innsettsdetaljer.
- Det er påvist dør(er) med fukt/råteskader.

Det er registrert noe slitasje utvendig på eldre dører (hoved og boddør). Det er også påvist råteskader utvendig på boddør. På beslagene til nyere terrasse- og balkongdører burde det vært benyttet pakninger på skruene for å sikre bedre tetting.

- Det bør gjøres tiltak for å lukke avviket.
- Lokal utbedring/utskifting av fukt/råteskadet treverk.
- Andre tiltak:

Det bør foretas utbedring av slitasje på eldre dører, samt montering av pakning på skruer i beslag på nyere terrasse- og balkongdører. Dette vil redusere risikoen for ytterligere fuktinntrengning, råteskader og forringet levetid på dørene.

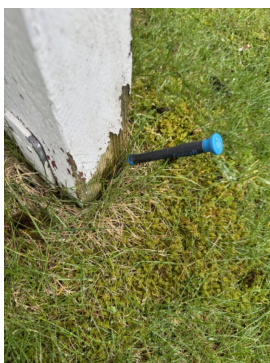
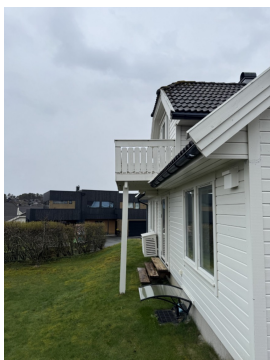
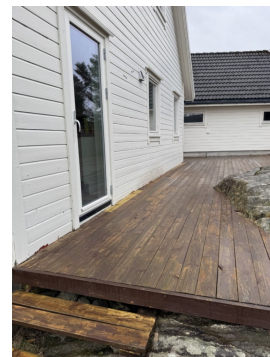
! TG 3 Balkonger, terrasser og rom under balkonger

- Det er påvist fukt-/råteskader i konstruksjonen.
- Det er ikke montert beslag mellom yttervegg og balkong/terrasse.
- Det er værslitt/oppsprukket trevirke/trepaneler.
- Konstruksjonene har skjevheter.

Det er påvist råteskader i treverket i de bærende søylene til balkongen, spesielt der søylene har kontakt med terreng. Noen av søylene ligger delvis under terrengnivå. Det er skjevheter i balkongen som følge av at de bærende søylene har seget, noe som også har ført til at deler av treverket ligger under terreng.

- Råteskadede konstruksjoner må skiftes ut.
- Andre tiltak:
- Beslag må skiftes ut/monteres.
- Lokal utbedring må utføres.

Råteskader i de bærende søylene må utbedres, og søyler som ligger under terrengnivå bør heves eller skiftes ut for å hindre videre skade og sikre konstruksjonens stabilitet.

Skjevheter i balkongen må rettes opp for å unngå ytterligere setningskader og redusert bæreevne.

Det bør monteres beslag mellom yttervegg og balkong/terrasse for å hindre vanninntrenging og ytterligere fuktskader.

Manglende spaltedekke mot yttervegg på terrasse mot sør bør etableres for å hindre vannansamling og fuktskader på tilstøtende konstruksjoner.

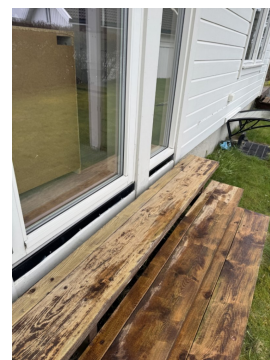
! TG 1 Utvendige trapper

Enkel trapp i tre fra dør mot vest i stuen. Normal slitasje.

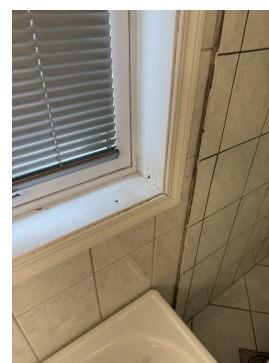
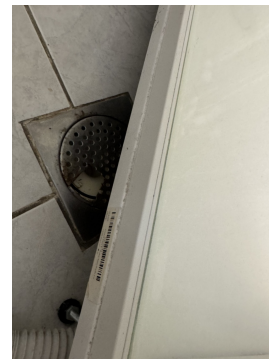
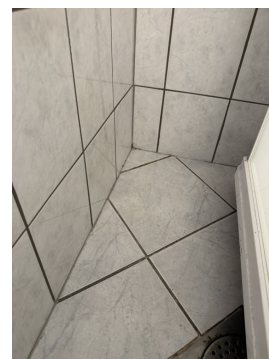
Manglende oppgradering medfører økt risiko for fuktskader og lekkasjer, noe som kan føre til skader på tilstøtende konstruksjoner og redusert levetid for våtrommet.

Dersom oppussingen utsettes, bør det benyttes tett dusjkabinett for å redusere risikoen for vannskader. Nyere utstyr kan med fordel gjenbrukes, men dette må vurderes ut fra egne behov.

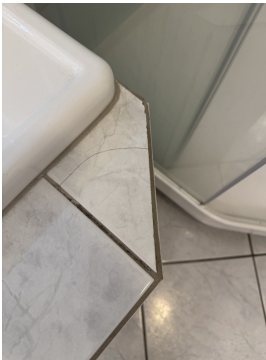
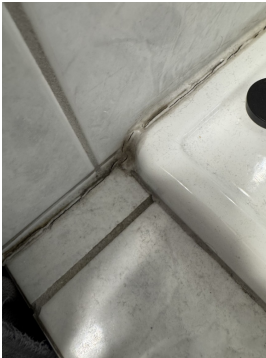
! TG 2 Tilliggende konstruksjoner våtrom

Det er påvist avvik i form av knekte fliser i våte soner. Det er også tegn til at vegger på badet bak dusj ikke er tette da det er limt fliser på vegger.

- Hulltaking er ikke foretatt da det allerede er påvist andre avvik i våtsonen.

- Gjennomføre ytterligere undersøkelser og foreta utbedring av skade.
