# Tilstandsrapport

Fritidsbolig

Sandbakkvegen 157, 2233 VESTMARKA

Befaringsdato: 13.05.2025

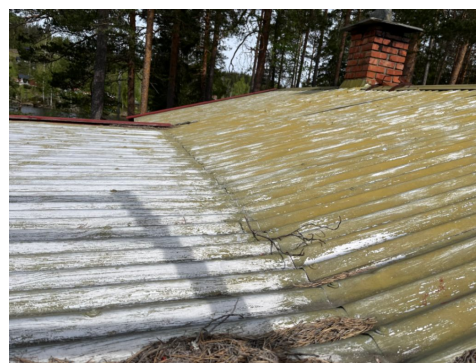
Eldre plater på hoveddel med rust og slitasje.  
Eventuelt undertak er ikke kjent.

Det er ikke observert lekkasje, grunnet alder bør tekkingen gås over jevnlig og skifte av tekkingen og undertak nærmer seg.

Eldre plater på hoveddel.

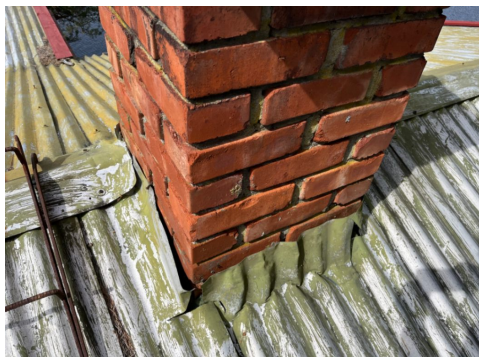
Det er ikke beslag rundt pipe over tak.  
Takrenner og nedløp er eldre og har enkelte avvik.

Manglende tett beslag rundt pipe.

Det må monteres beslag rundt pipe for å unngå fuktskader.  
Takrenner/nedløp bør kontrolleres ved regnvær og eventuelt foreta utbedringer for å unngå skader på bygningsdeler.

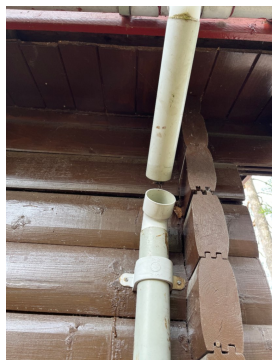
Nedløp må utbedres.

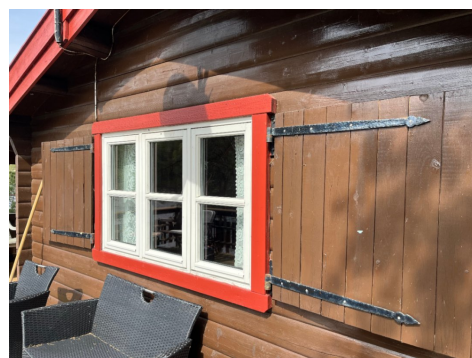
Manglende vannbrett beslag på vindu.

Vannbrett med beslag må monteres på vinduer som kan være utsatt for slagregn og hindre vann å trenge inn i veggkonstruksjon.

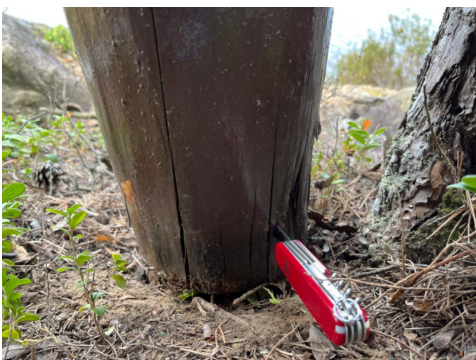
- Det er påvist fukt-/råteskader i konstruksjonen.
- Rekkverket er for lavt i forhold til dagens krav til rekkverkshøyder.

Råte i tre-søyler.

Søyler med råte må skiftes da de har bærende funksjon, viktig med god lufting i nedkant av søyler.

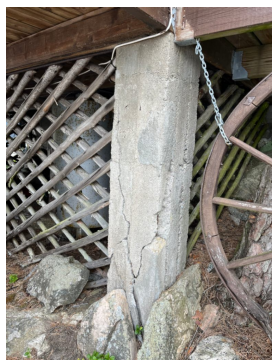
Sprekker i støpt søyle.

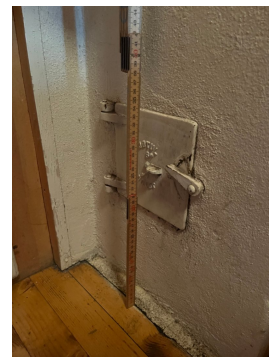
Det anbefales ildfast plate på gulv under sotluke.

- Det anbefales å montere ildfast plate under luker på pipe.

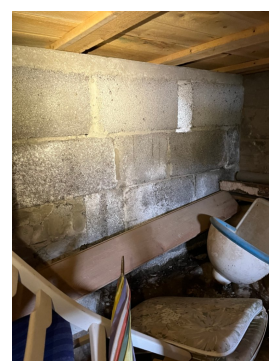
Det er påvist saltutslag på vegger, som er tegn på fuktgjennomtrenging fra terreng.

Saltutslag på vegger i kjellerbod.

- Det påviste fuktnivå gir grunn til å overvåke konstruksjonen jevnlig for å se utvikling over tid, og eventuelt foreta tiltak for å unngå fuktskader.

Tiltak kan være å dekke til grunn med plast eller vintermatter, for å hindre fukt fra grunn og kondens, som kan skade trebjelkelag.

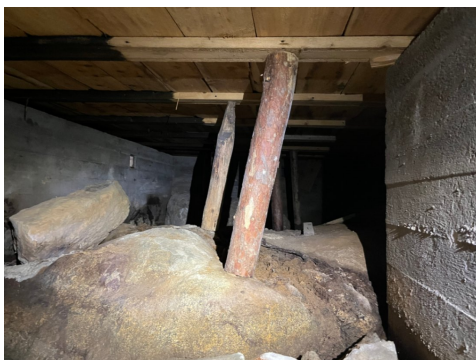
Krypkjeller med provisorisk understøttelse.

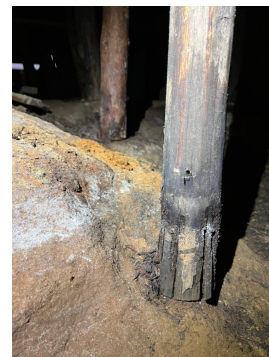
Det er påvist skadelig fukt i trevirke, råte i bjelker, stubbloft og understøttelser.

Understøttelse med råte.

Det må tas en grundig undersøkelse av krypkjeller og skadet trevirke må skiftes.

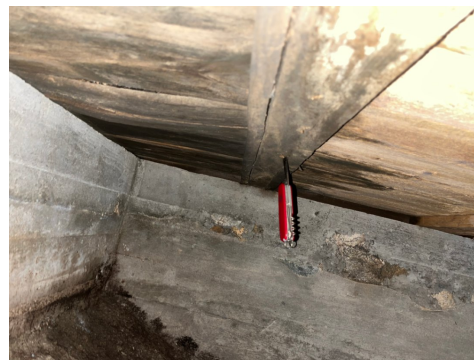
Fuktmåling i trevirke viste fra ca. 19 % til ca. 37 %, som er over grensen til skadelig fukt.

Bjelker og stubbloft med råteskader.

Det anbefales å dekke til grunn med plast eller vintermatter, for å hindre fukt fra grunn og utligne temperatur forskjell ute og inne som kan føre til kondens problemer, samt opprettholde god ventilasjon.

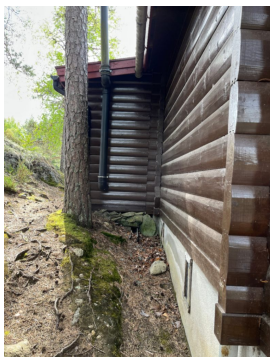
Terrenget heller mot bygning fra øst og kan være en medvirkende årsak til fukt i kjeller.

Terreng heller mot hytta fra øst.

Ved etablering av fuktsikring på mur bør det forsøksvis lage avrenning fra grunnmur for å minske fukt i kjeller.
