Tilstandsrapport

Fritidsbolig

Sandbakkvegen 157, 2233 VESTMARKA

Befaringsdato: 13.05.2025

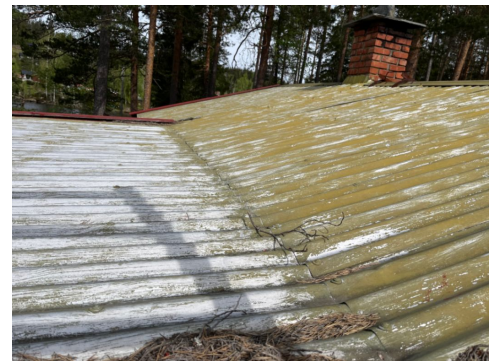
Eldre plater på hoveddel med rust og slitasje.
Eventuelt undertak er ikke kjent.

Det er ikke observert lekkasje, grunnet alder bør tekkingen gås over jevnlig og skifte av tekkingen og undertak nærmer seg.

Eldre plater på hoveddel.

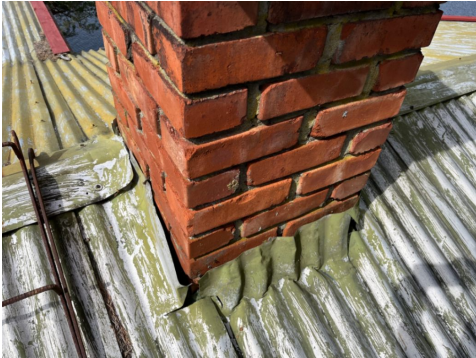
Det er ikke beslag rundt pipe over tak.
Takrenner og nedløp er eldre og har enkelte avvik.

Manglende tett beslag rundt pipe.

Det må monteres beslag rundt pipe for å unngå fuktskader.
Takrenner/nedløp bør kontrolleres ved regnvær og eventuelt foreta utbedringer for å unngå skader på bygningsdeler.

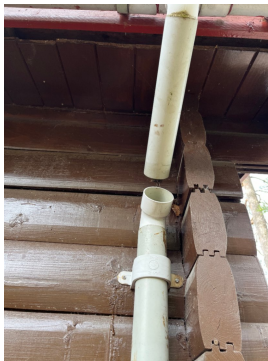
Nedløp må utbedres.

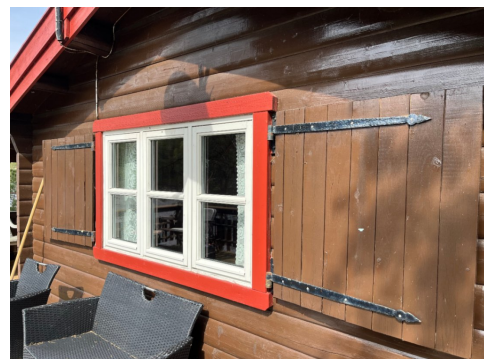
Manglende vannbrett beslag på vindu.

Vannbrett med beslag må monteres på vinduer som kan være utsatt for slagregn og hindre vann å trenge inn i veggkonstruksjon.

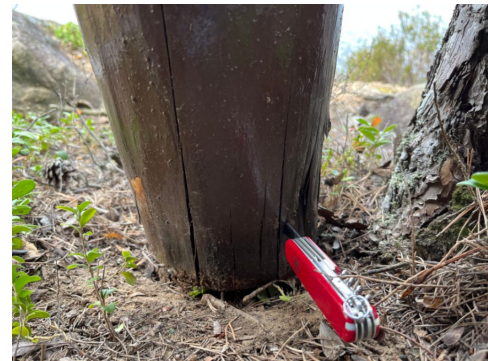
- Det er påvist fukt-/råteskader i konstruksjonen.
- Rekkverket er for lavt i forhold til dagens krav til rekkverkshøyder.

Råte i tre-søyler.

Søyler med råte må skiftes da de har bærende funksjon, viktig med god lufting i nedkant av søyler.

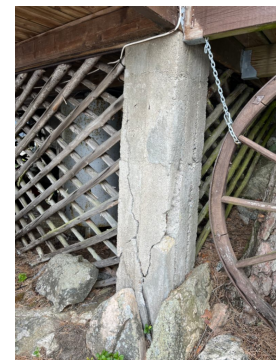
Sprekker i støpt søyle.

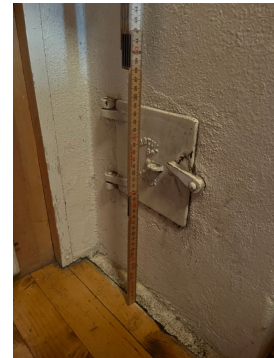
Det anbefales ildfast plate på gulv under sotluke.

- Det anbefales å montere ildfast plate under luker på pipe.

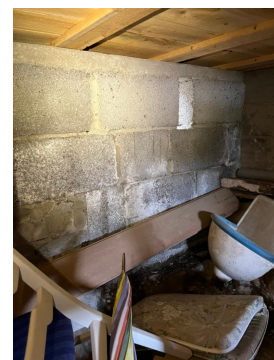
Det er påvist saltutslag på vegger, som er tegn på fuktgjennomtrenging fra terreng.

Saltutslag på vegger i kjellerbod.

- Det påviste fuktnivå gir grunn til å overvåke konstruksjonen jevnlig for å se utvikling over tid, og eventuelt foreta tiltak for å unngå fuktskader.

Tiltak kan være å dekke til grunn med plast eller vintermatter, for å hindre fukt fra grunn og kondens, som kan skade trebjelkelag.

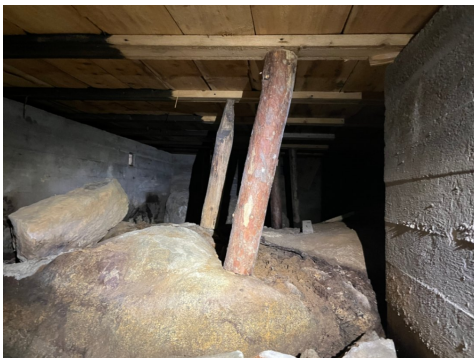
Kryptkjeller med provisorisk understøttelse.

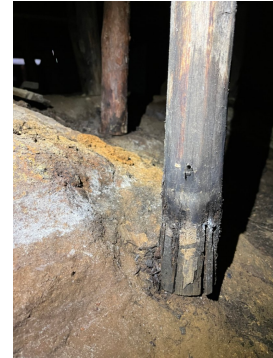
Fuktmåling i trevirke viste fra ca. 19 % til ca. 37 %, som er over grensen til skadelig fukt.

Det er påvist skadelig fukt i trevirke, råte i bjelker, stubbloft og understøttelser.

Understøttelse med råte.

Det må tas en grundig undersøkelse av kryptkjeller og skadet trevirke må skiftes.

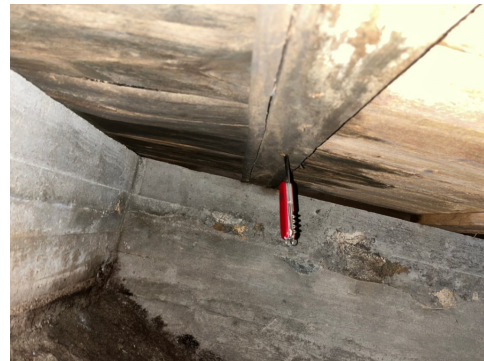
Bjelker og stubbloft med råteskader.

Det anbefales å dekke til grunn med plast eller vintermatter, for å hindre fukt fra grunn og utligne temperatur forskjell ute og inne som kan føre til kondens problemer, samt opprettholde god ventilasjon.

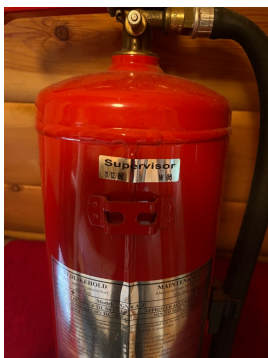
Brannslukningsapparat datert 2000.

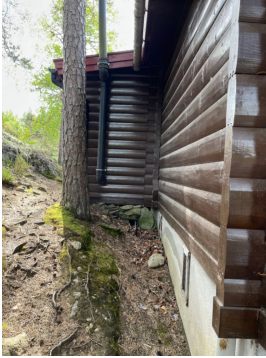
Terrenget heller mot bygning fra øst og kan være en medvirkende årsak til fukt i kjeller.

Terreng heller mot hytta fra øst.

Ved etablering av fuktsikring på mur bør det forsøksvis lage avrenning fra grunnmur for å minske fukt i kjeller.
