Fagerliveien 2, 1920 SØRUMSAND

**Innholdsrik familiebolig med  
dobbelgarasje, 2 bad, 2 stuer,  
hobbyrom og godkjent  
utleieleilighet. Flott beliggenhet!**

| Tilstandsrapport ..... | 61 |

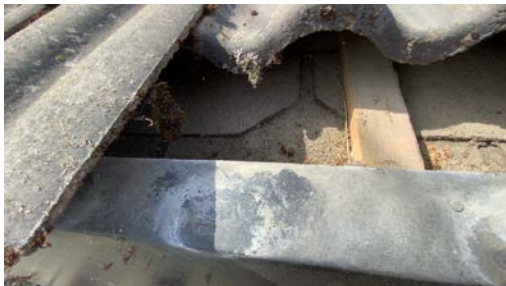
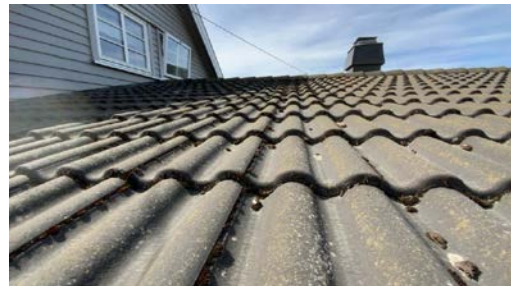
- Overvåk tilstanden jevnlig. For å få tilstandsgrad 0 eller 1 må tekkingen skiftes ut, men tidspunktet for når dette er nødvendig er vanskelig å si noe om.

Det kan oppstå lekkasjer ved gamle undertak med underlagstekking ved at papp sprekker i skjøter og lignende.

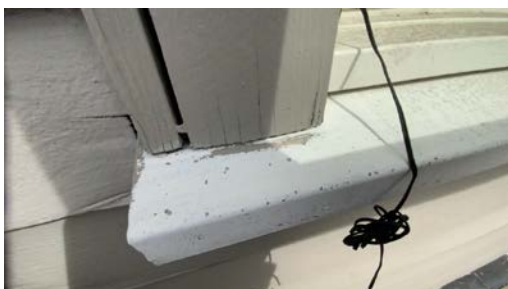
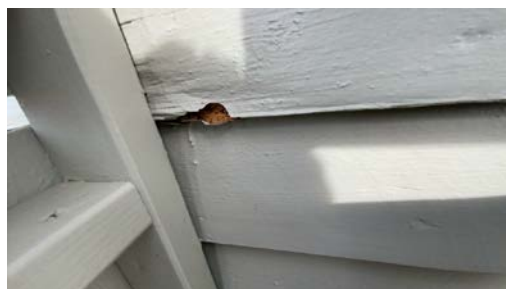
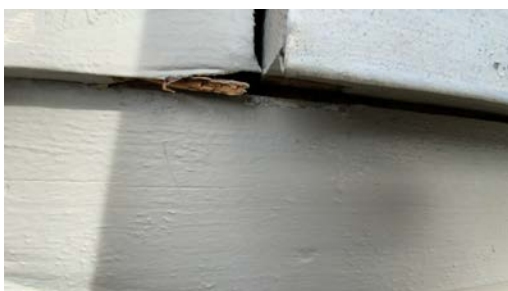
- Det er påvist spredte råteskader i bordkledningen.
- Det er ingen eller liten lufting i nedre kant av kledning mot grunnmur.

- Uten tilstrekkelig lufting bak bordkledningen kan fuktighet som trenger inn bak bordene eller gjennom veggen innenfra ikke tørke opp. Dette skaper ideelle forhold for råtesopp og muggvekst.

Skadet panel og vindskier må skiftes for at fasaden skal ha en tiltenkt klimabeskyttelse for yttervegger og unngå fukt og vindbelastning. Det er kun tatt stikkprøver og spesifikt forbehold om at det kan finnes mer skade bak og rundt området enn beskrevet i rapporten. Det gjøres oppmerksom på at lufttetthet og isolasjonsevnen ikke er opp mot dagens krav. Dårlig lufting av kledningen kan føre til lavere levetid og kondensskader på panel og underliggende lekting kan skades over tid.

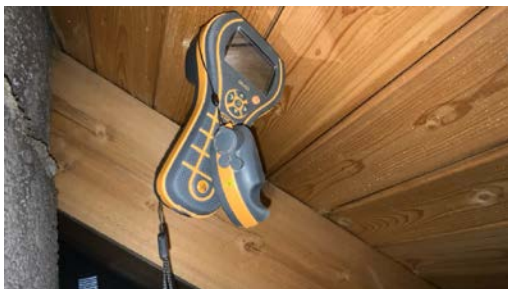
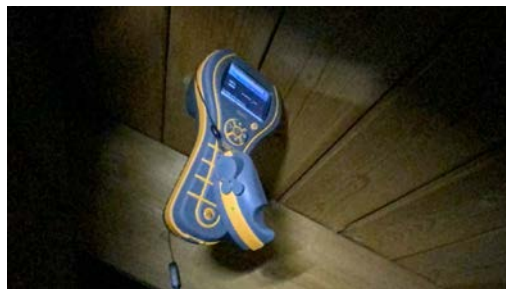
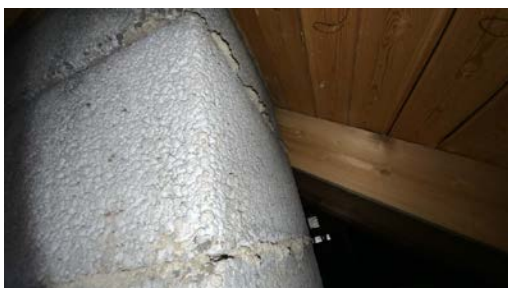
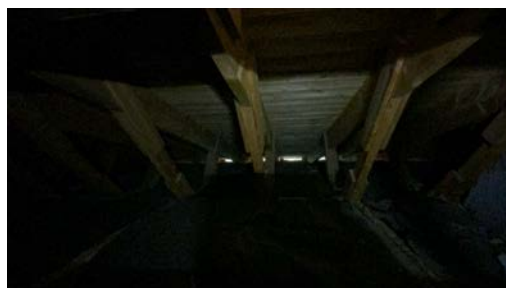
- Lufting/ventilering bør forbedres.

Det var ingen klare tegn til kondensskader på kaldtloft for hoveddel eller leiligheten befaringsdagen og derfor ingen tegn til skade. Det gjøres oppmerksom på at det er viktig at det er god lufting i konstruksjonen og derfor anbefales det ytterligere noe mer luftespalte ut mot raft der det er delvis tett for å unngå kondens i konstruksjonen. Dampspærre på eldre hus er ikke med dagens tetthet og varmluft kan ofte sige opp på kaldtloftet og kondens kan skapes. Derfor er det viktig med god lufting av konstruksjonen. Musesperre på eldre konstruksjoner må etableres med netting eller lignende for å unngå mus på loft.

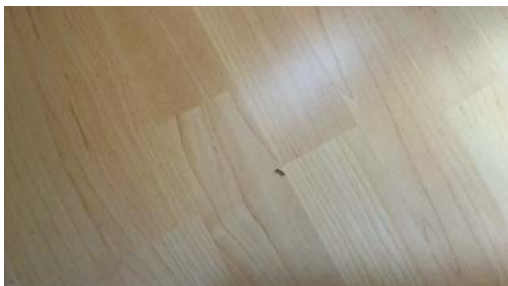
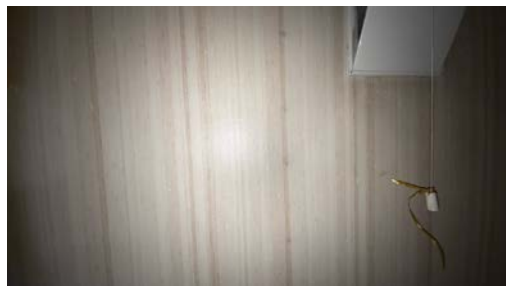
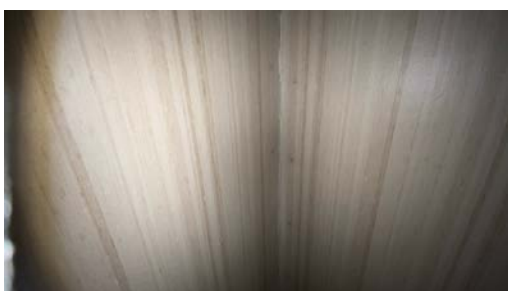
Øvrige overflater anses å ha tiltenkt funksjon. Overflater må utbedres for å lukke avviket.

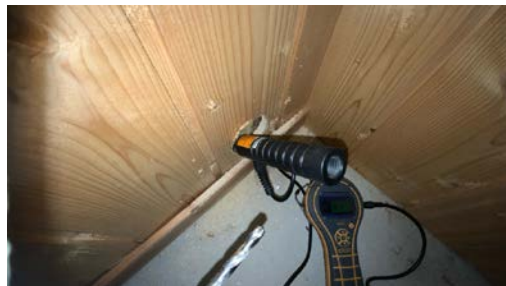
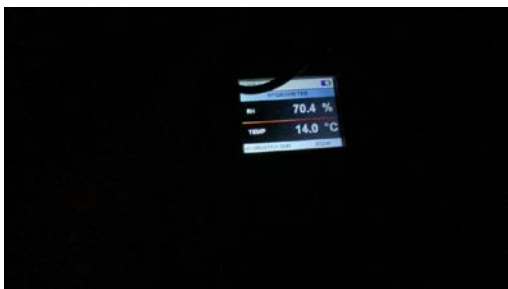
Kjeller. Gulvet er av betong, og har laminat, belegg. Veggene har betong/mur, plater og panel. Hulltaking er foretatt og det er påvist avvik i konstruksjonen. Hulltaking er foretatt ved/i Bod. Fuktkvotemåling (vekt%) i konstruksjonen ble målt til 9. Se øvrig vurdering av drenering.

- Det er påvist andre avvik:

- Dersom tiltaket ikke utføres er det fare for videre skadeutvikling.

Det er ikke anbefalt med diffusjonsplast på vegger der denne ligger 2/3 under terreng. Da det viser seg at det kan oppstå kondenssskader over tid for denne typen løsning ved høyere fukt inne i vegg.

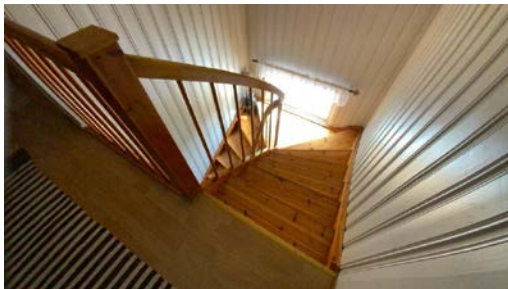
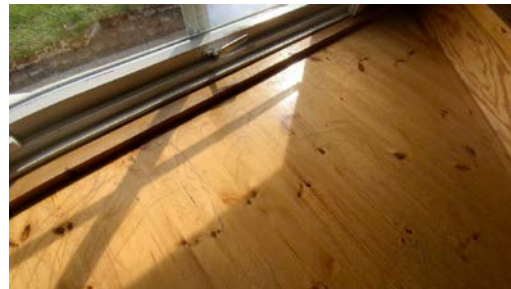
- Håndløper må monteres på vegg for å tilfredsstille krav på byggetidspunktet.

Håndløper må etableres for å unngå fallskader. Skade på trapp kan utbedres ved sliping og lakking.

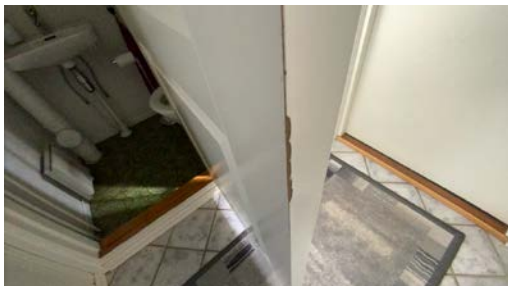
- Det er påvist avvik som tilsier at det bør foretas tiltak på enkelte dører.

Noe stedvis skade på maling på malte innerdører

- Enkelte dører må justeres.

Justere dør for å unngå subbing og slitasje av terskel og dørblad. For å lukke avviket må dørblad skiftes eller sparkles og males.

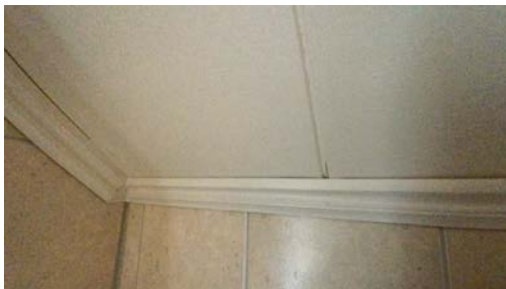
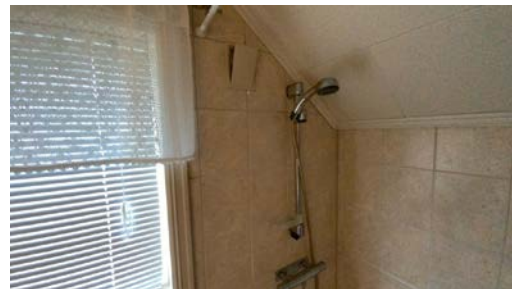
- Det er vindu/dør med ikke fuktbestandige materialer i våtsonen (ved vask, dusj, badekar, osv.), løsningen eller byggematerialet er uegnet.

- Dersom det ikke gjøres tiltak, kan dette medføre oppfukning, oppsvelling og forringelse av materialer over tid og fuktskader på tilstøtende konstruksjoner.
- Uegnede materialer må fuktbeskyttes/utskiftes.

De fleste vannskader i våtrom skyldes utettheter rundt gjennomføringer i gulv og vegg, samt manglende fall til sluk (Veiledning til byggt teknisk forskrift, § 13-15). Et vindu i våt sone kan være utsatt for vannsprut og fuktighet, noe som kan føre til lekkasjer hvis det ikke er riktig installert og forseglet.

Det er viktig å bruke materialer som tåler fuktighet og vannsprut. Vinduet bør være laget av materialer som ikke tar skade av vann, og det bør være godt forseglet for å forhindre vanninntrenging.

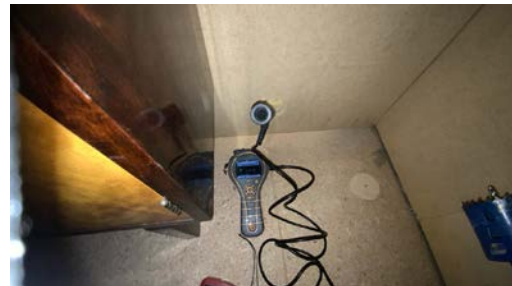
- Selv om bom eller hullid ikke alltid er et umiddelbart problem, bør det overvåkes nøye for eventuell utvikling i sprekker i flisfuger e.l., oppstår dette må en foreta tiltak for å begrense utviklingen.
- Til tross for avviket i fall/høydeforskjell til sluk, vil gulvet fortsatt kunne lede vann mot sluket, men med redusert effektivitet. Dette kan potensielt øke risikoen for vannansamling i enkelte områder av badet.

Manglende eller utilstrekkelig fall kan føre til at vann ikke ledes effektivt til sluk, noe som kan resultere i vannansamling og potensielle vannskader på gulv og vegger.

- Elektrisk avtrekksvifte bør monteres for å lukke avviket.

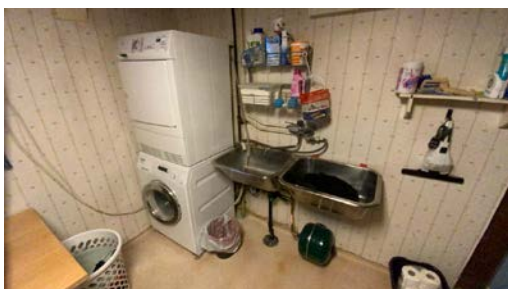
- Manglende oppgradering av våtrommet medfører høy risiko for at konstruksjonene ikke vil tåle vanlig bruk av vann eller lekkasjer. Dette kan føre til fuktskader på tilstøtende konstruksjoner.

Vaskerommet anses å fungere som tiltenkt ut fra datidens krav. Tg er gitt med tanke på dagens forskrift og krav til vurdering for våtrom. Rommet må renoveres ut fra dagens krav for å lukke avviket.

**Kostnadsestimat: 100 000 - 300 000**

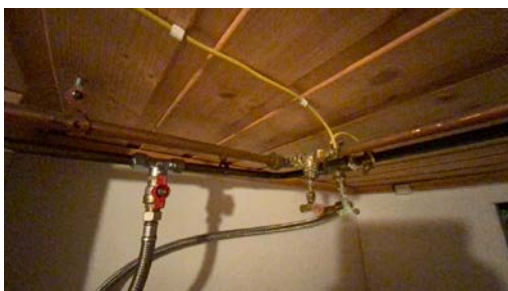
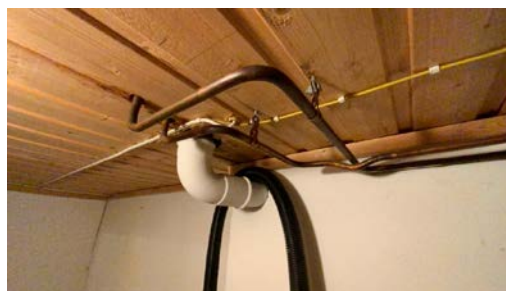
- Tidspunkt for utskiftning av vannledninger nærmer seg.
- Det er ikke behov for utbedringstiltak siden anlegget fungerer i dag, men ut ifra alder kan skader plutselig oppstå på eldre anlegg.

Vannlekkasjer på eldre rør er vanlig spesielt rundt koblinger. Rørøpplagg i kobber og virket tilfredsstillende på befaringsdagen. Mesteparten av anlegget ser ut til å være fra byggeår.

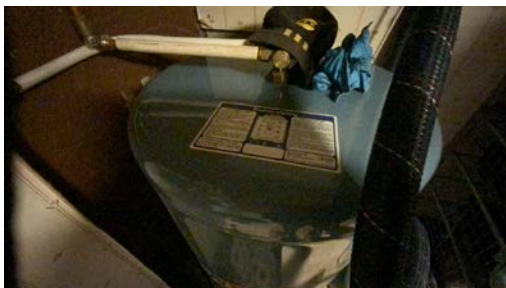
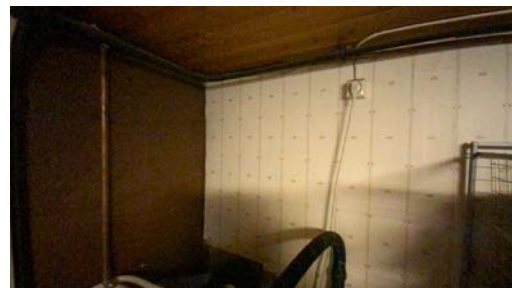
- Det er ikke behov for utbedringstiltak siden tanken fungerer i dag, men ut ifra alder kan skader plutselig oppstå på eldre tanker.
- Det bør etableres tilfredsstillende el-tilkobling etter gjeldende forskrift.

Gjeldende forskrift er etter dagens krav og Norsk standard 3600. Tanke på brannsikkerhet og varmegang i elektrisk kobling.

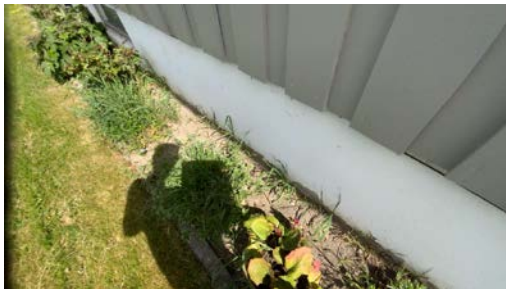
- Det bør foretas terrengjusteringer.

Utbedre grunnmursplasten med klemlist og få denne over terreng. Ved utette overganger av grunnmursplast er det ekstra belastning med fukt mot grunnmuren og kan gi fukt i mur innvendig. Det anbefales ikke å ha blomsterbed mot grunnmuren og fuktsikringen.
