## ► Tilstandsvurdering

Kongens gate 32 i Steinkjer

Oppdragsnr.: 52600569 Dokumentnr.: 1 Versjon: 1.0 Dato: 2026-01-30

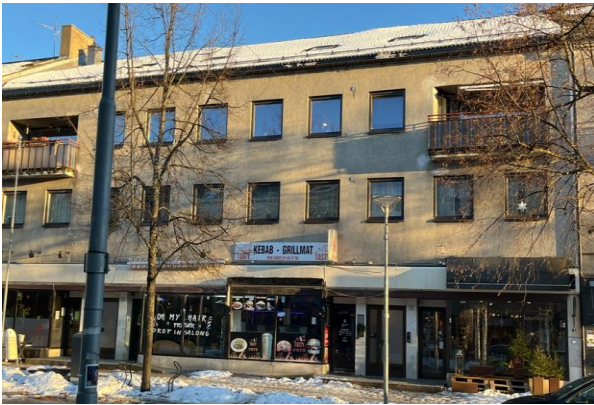
Bygningen er fra ca 1950. Bortsett fra normalt vedlikehold, er det ikke gjennomført omfattende rehabilitering av fasader etter byggeår. Det er observert noe lokale betongskader i fasader mot kongens gate. På utbyggene mot skolegata er det en del betongskader og oppsprekking. Det må påregnes oppgradering av fasader.

Figur 1: Fasade mot Kongens gate

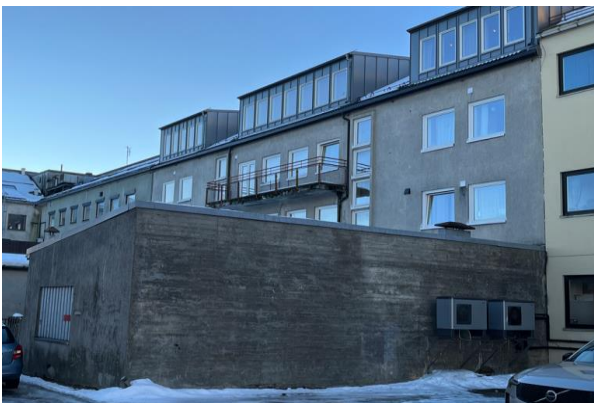
Figur 2: Fasade mot Skolegata.

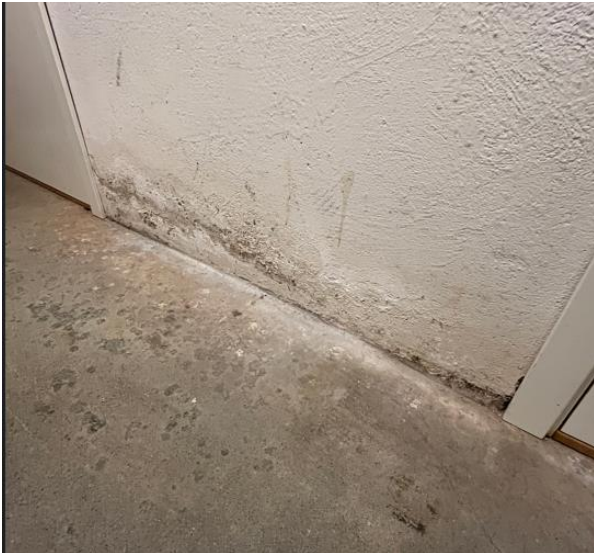
Type og alder på drenering er ikke kjent, men det antas at drenering er fra byggeår. Datidens løsninger i grunn, med dremsmasser, isolasjonsmengde og fuktsikring medfører kapillær fukttransport opp gjennom fundamenter, betonggolv og kjellervegger, som kommer til syne i form av malingsavskalling og saltutslag. Basert på observasjoner antas det at forventet levetid på dreneringen/fuktsikring nådd. Ved evt. forandret bruk av kjelleren (eks. utforing, kledning, etc.) må tiltak mot fukt foretas.

Figur 3: Saltutslag/avskalling underkant vegg.

| TEKNISK TILSTAND | | BYGG: Kongens gate 32 | | | |
|---|---|---|---|---|---|
| FUNDAMENT OG DRENERING | TG 2 | Ikke tilgjengelig for inspeksjon, men ikke registrert symptomer på vesentlig svikt. Saltutslag og løs maling i kjeller tyder på kapilær oppsug, der årsak skyldes manglende funksjon på drenering/fuktsikring. | | | |

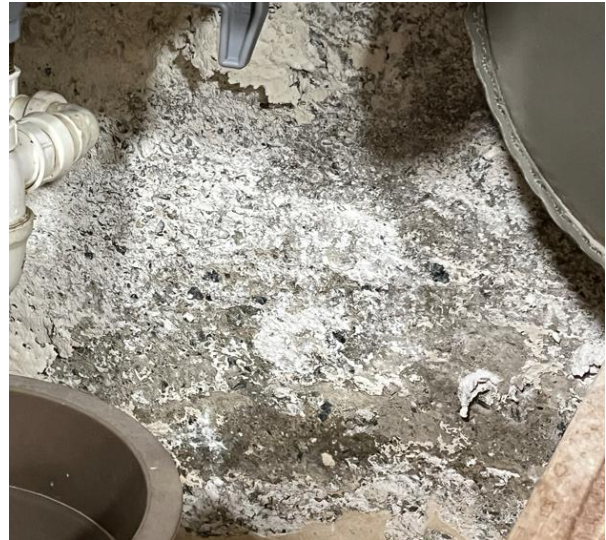
Figur 4: Kjellervegg med saltutslag..

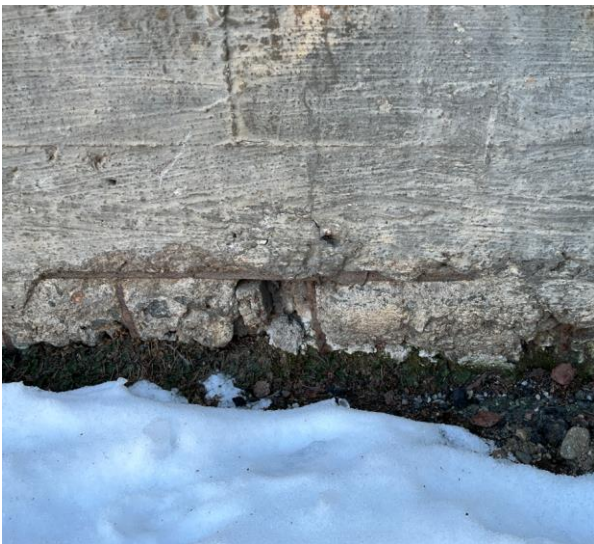
Betong i fasader har stedvise skader samt en oppsprukket og avskallet murpuss. Det er registrert armeringskorrosjon og utsprengt betong med blottlagt armering på betongvegg mot nord samt under betongveranda i 2. etasje. Årsak potensielt karbonatisering i kombinasjon med liten overdekning.

Figur 5: Betongskader på fasade.

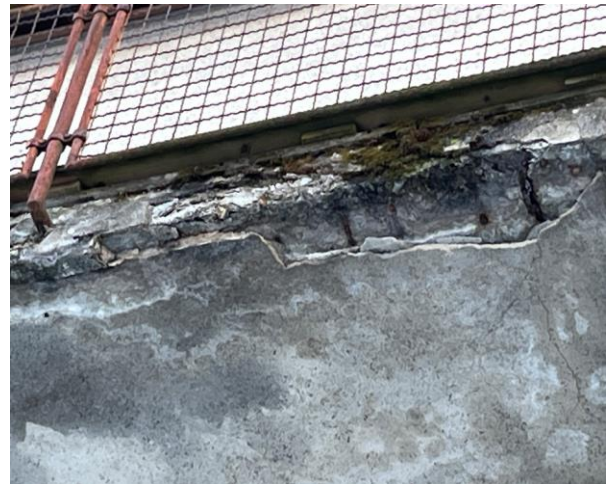
Figur 6: Armeringskorrosjon under veranda

Det er avdekket symptomer på lokale skader på betong i fasader. Armeringskorrosjon kan indikere karbonisert betong, fuktinntrenging kan indikere høy porøsitet og lav trykkfasthet. Dette anbefales kartlagt nærmere.

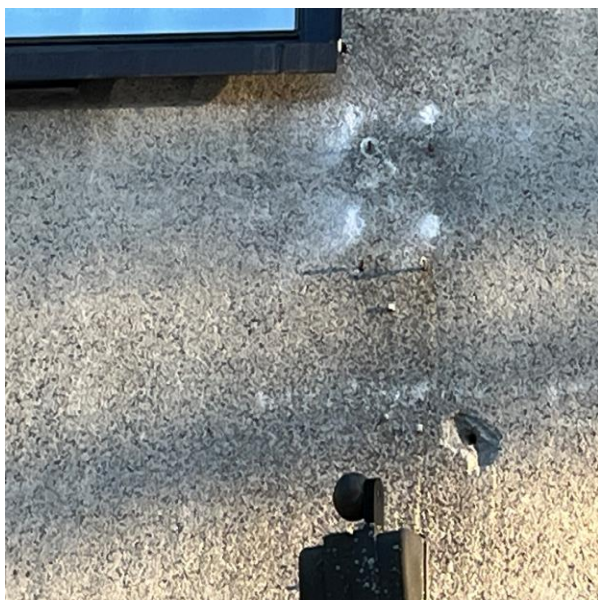
Detaljer for oppbygging av yttervegger er ikke dokumentert. Plasstøpte betongvegger, utvendig pusset. Noe lokal avskalling og oppsprekking er registrert. Fasade i første etasje mot Kongens gate er dels kledd med skifer. Type skifer og innfesting er ikke kjent, men det er ikke registrert skader eller symptom på svikt.

Figur 7: Puss-skade mot Kongens gate

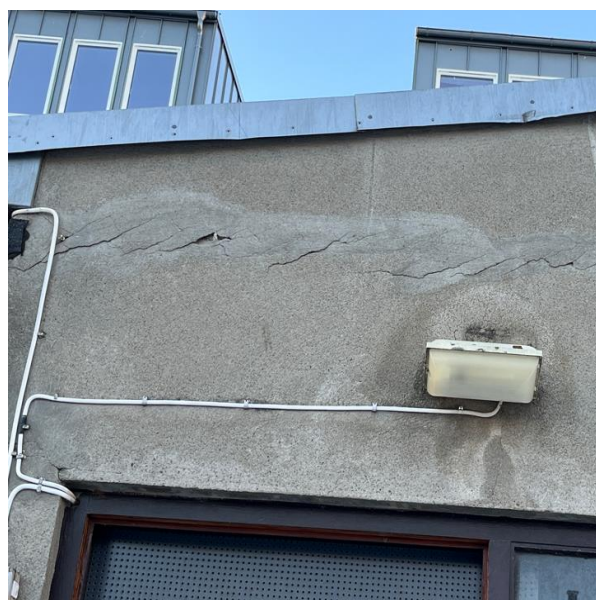
Mot skolegata er det en del oppsprukket murpuss. Det er registrert armeringskorrosjon og utsprengt betong med blottlagt armering på betongvegg mot nord samt under betongveranda i 2. etasje. Årsak potensielt karbonatisering i kombinasjon med liten overdekning.

Figur 8 Oppsprekking mot skolegata

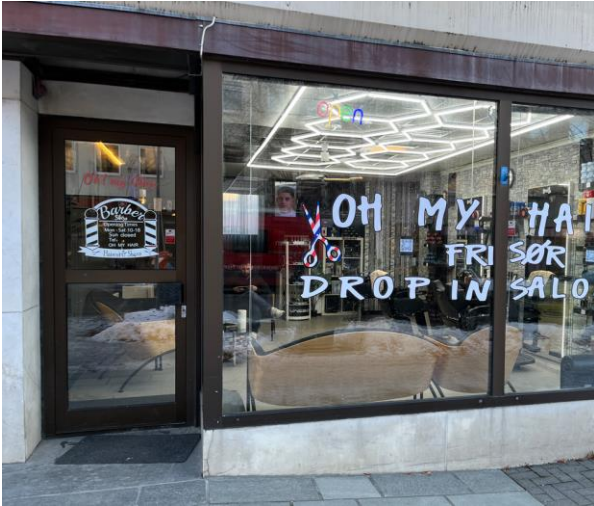
God tilstand på nye vinduer. Eldre vinduer er framstår med preg av elde/slitasje og forventet levetid er nådd. Det må påregnes utskifting av vinduer/glassfelt i 1. etasje. Dette vil i tillegg være ett meget godt enøk-tiltak.

Figur 9: Vindu/dør fra 1980 tallet.

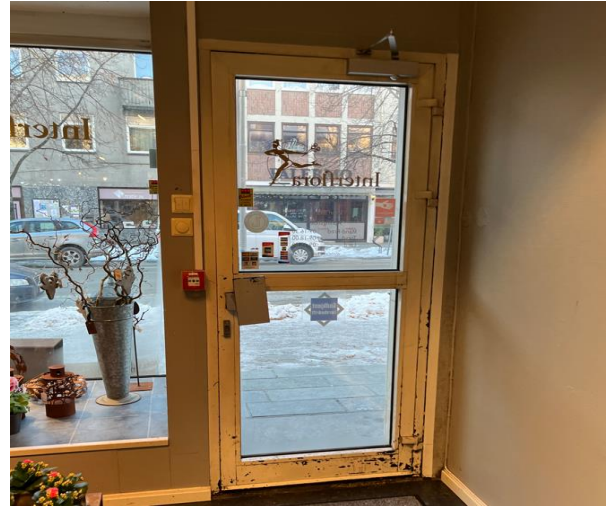
Mot Kongens gate er det 2 stk inngangsdører til trapperom for leilighetene samt separate inngangsdører til næringsarealene. Dørene er fra 80-tallet, med 2-lags glass i aluminiumskarmer. Mot Skolegata er det flere eldre bi-inngangsdører med slitasjeskader. Utskifting ytterdører må påregnes.

Figur 10: Slitt dør fra 80 tallet

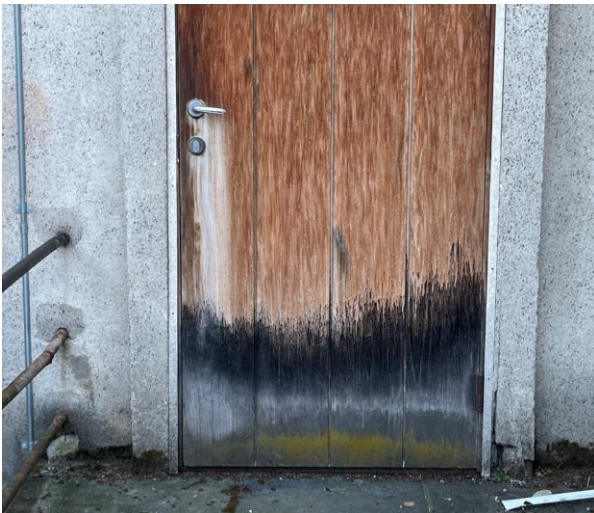
Figur 11: Inngangsdør mot skolegata.

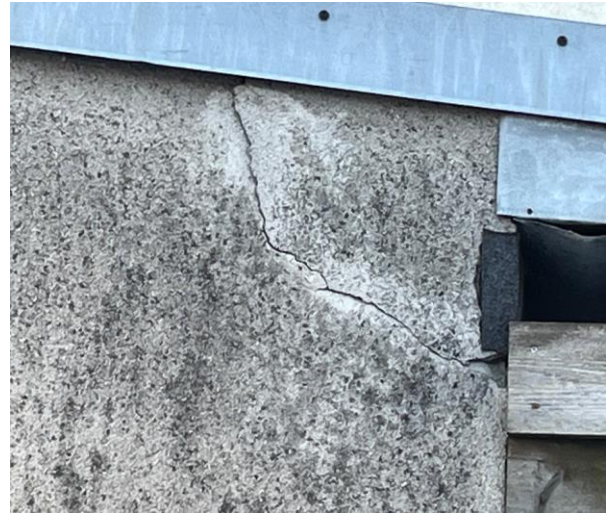
Figur 12: Oppsprukket betong/ pusslag mot skolegata.

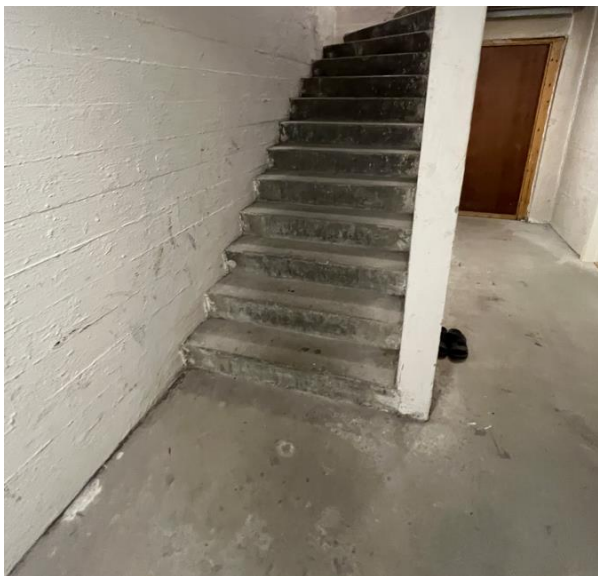
Kjeller: Kjelleretasje inneholder i all hovedsak lagerarealer med opprinnelig standard. Hovedsakelig betong i alle overflater. Generelt er kjelleretasje preget av slitasje og har behov for oppgradering.

Figur 13: Standard i kjeller.

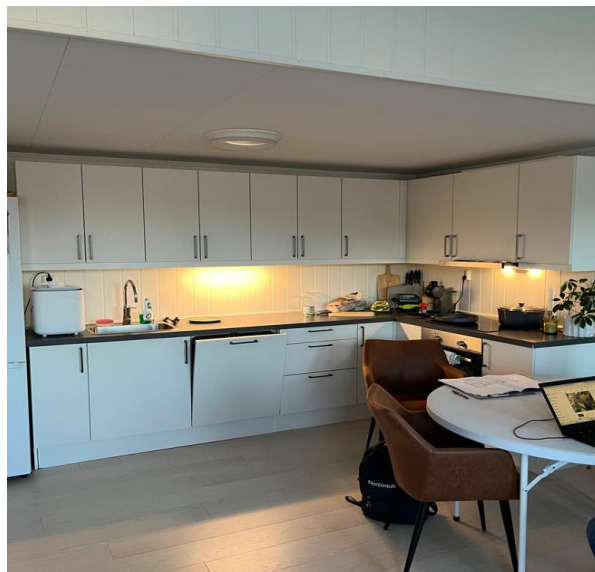
Leiligheter med tilhørende korridorer i 2.-4. etasje er renoverte i 2020-2021 og framstår med god standard. Laminatparkett på golv og platekledde vegger. Nye bad med flislagt golv og nye kjøkkeninnredninger. Nytt røropplegg, sanitærutstyr og el-installasjoner.

Figur 14: Typisk leilighet med god standard.

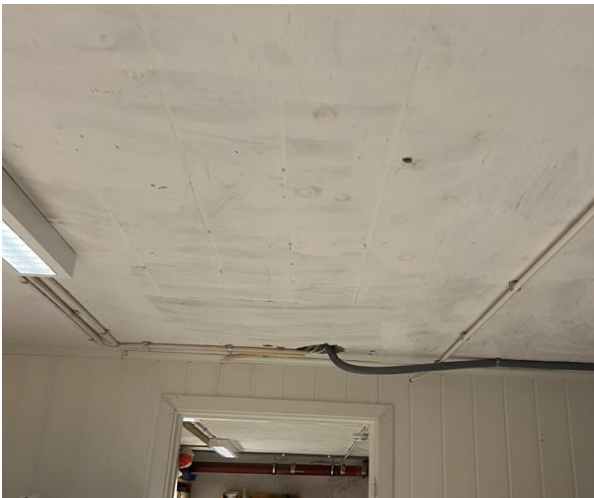
Plasstøpte betongdekker fra byggeår. Kapasiteter ikke sjekket. Dekker ser i hovedsak bra ut i områder som er tilgjengelig for inspeksjon. Det er ikke opplyst om, eller registrert symptom på svikt i dekker.

Figur 35: Betongdekke i kjeller, fra byggeår.

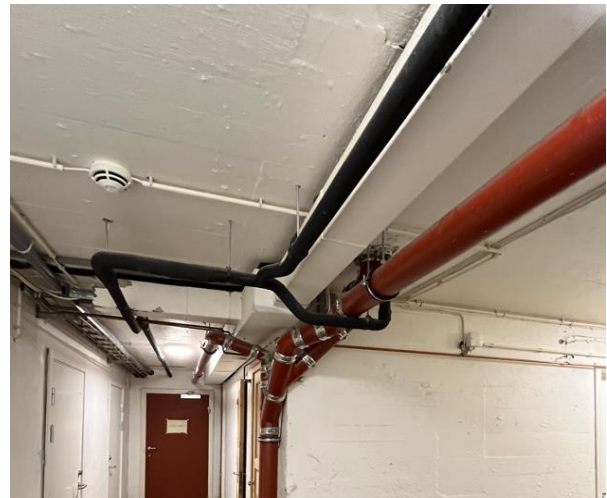
Figur 46: Betongdekke i kjeller.

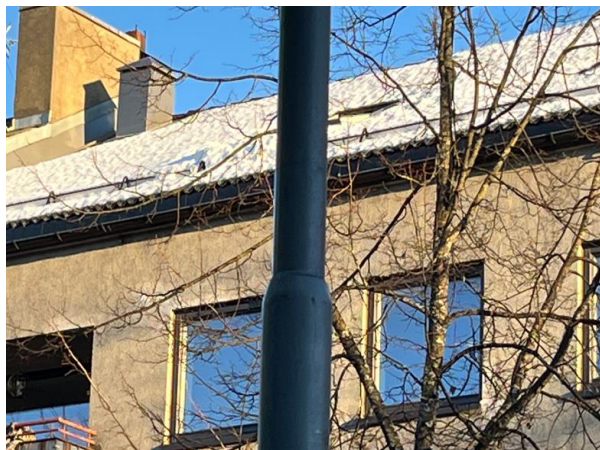
Bygget er utført med saltak, tekket med sementstein. Takene var snødekt på befaringsdagen. Alder og oppbygging er ikke dokumentert men taksteinen antas, ut fra historiske bilder, å være fra 1990 tallet. Takoppløft mot skolegata har ny tekking. Ikke registrert tegn til lekkasjer. Normal levetid på denne typen tekking er 40-60 år.

Figur 57: Snødekt takstein.

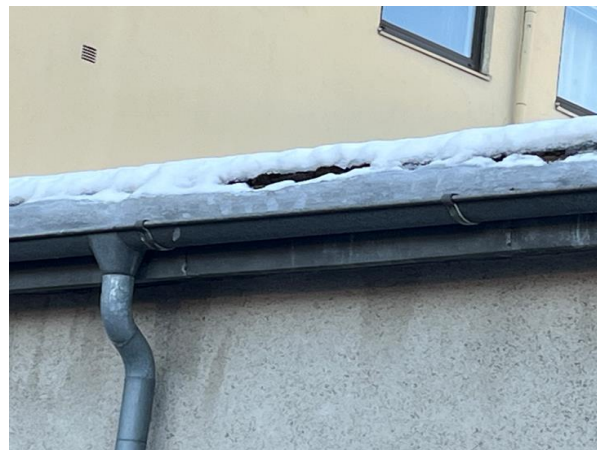
Utbygg mot skolegata har dels saltak og dels tak med ensidig fall, tekket med asfaltapp. Snødekt på befaringsdagen. Alder på tekking ikke kjent. Oppbygging er ikke dokumentert. Ikke registrert eller opplyst om lekkasjer. Normal levetid for papptekking er 25-30 år.

Figur 68: Snødekt takpapp.

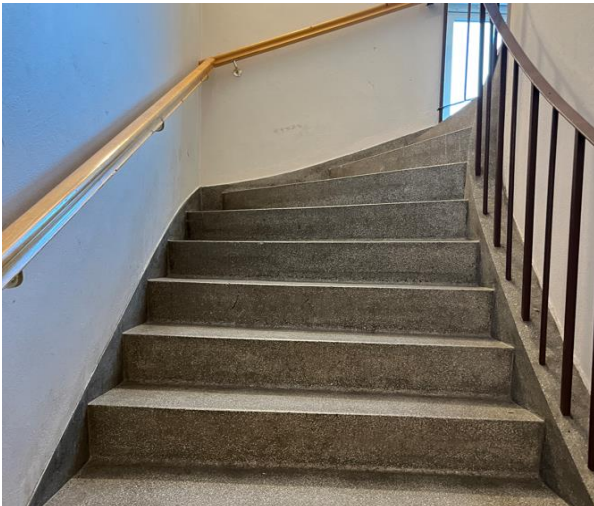
Innvendige trapper er utført i stød støpt betong fra byggeår med overflater i slipt terrazzo og maling, generelt i god stand med normal bruksslitasje. Det er ikke registrert svikt i funksjon.

Figur 19: Hovedtrapp innvendig, generell tilstand.

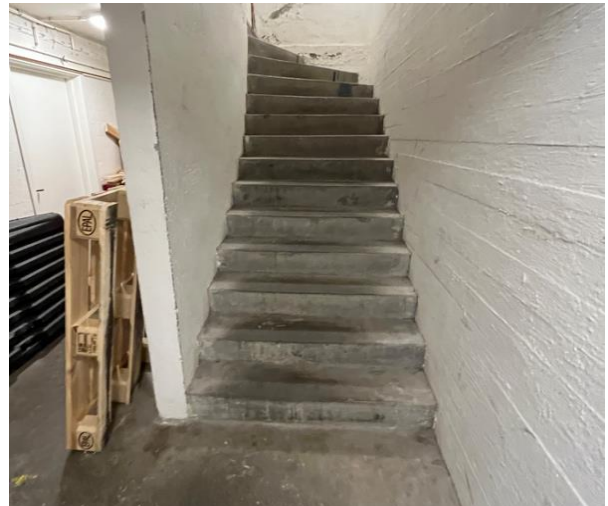
Figur 80: Kjellertrapp.

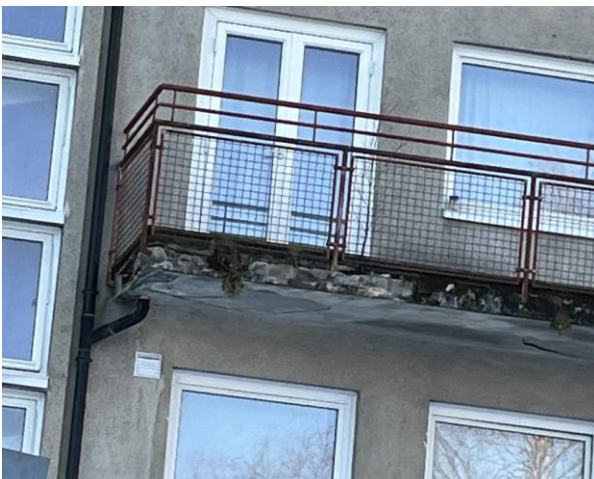
Utkragede balkonger i betong mot Kongens gate er preget av begroing og malingsavskalling. Balkonger mot Skolegata har betongavskalling med blottlagt armering. Utbedringer må påregnes.

Figur 7: Balkong mot Skolegata.

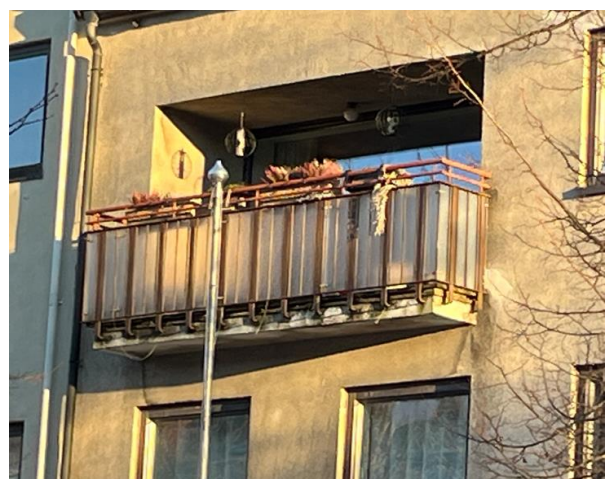
Figur 92: Balkong mot Kongens gate.
