# Tilstandsrapport

Tomannsbolig

Adjutantveien 12 B, 4309 SANDNES

Rapportdato: 20.05.2025

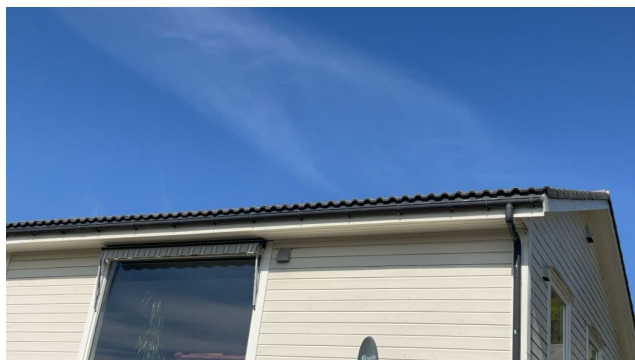
Taktekkingen er av betongtakstein. Taket er besiktiget fra bakkenivå. Siden taket (takkonstruksjon, takteking og skorstein) kun er observert fra bakkenivå, er vurderingen begrenset av dette. Det er ikke sikkerhetsmessig forsvarlig å bevege seg ut på taket eller observere fra stige. Selv om det ikke er avdekket skader under befaringen, betyr ikke dette at det ikke foreligger skader som en besiktigelse på taket kan avdekke. Vær oppmerksom på denne risikoen. En undersøkelse av taket kan utføres av en fagperson under tilstrekkelige sikkerhetsforhold.

- Overvåk tilstanden jevnlig. For å få tilstandsgrad 0 eller 1 må tekkingen skiftes ut, men tidspunktet for når dette er nødvendig er vanskelig å si noe om.
- Tidspunkt for utskiftning av undertak nærmer seg.
- Tidspunkt for utskiftning av takteking nærmer seg.

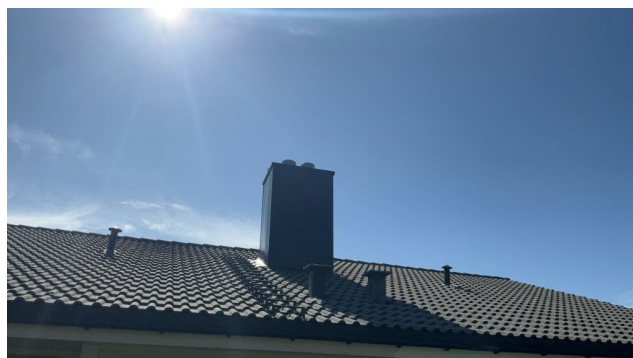
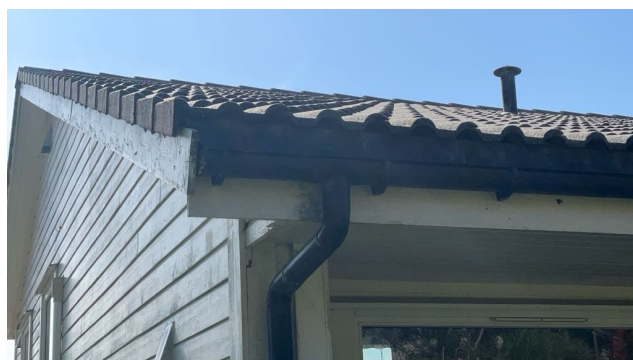
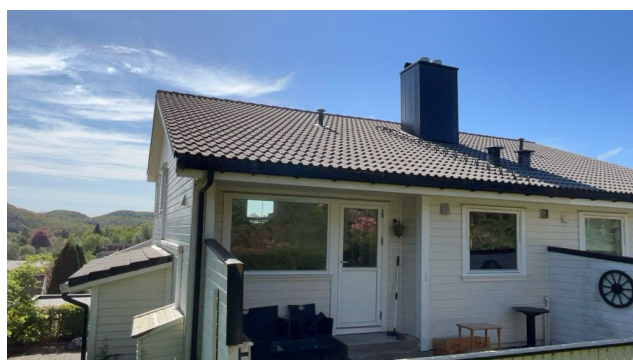
### ! TG 2 Nedløp og beslag

Renner og nedløp i plast.

Det anbefales å montere snøfangere over gangareal for å redusere faren for skader etter snøras fra taket.

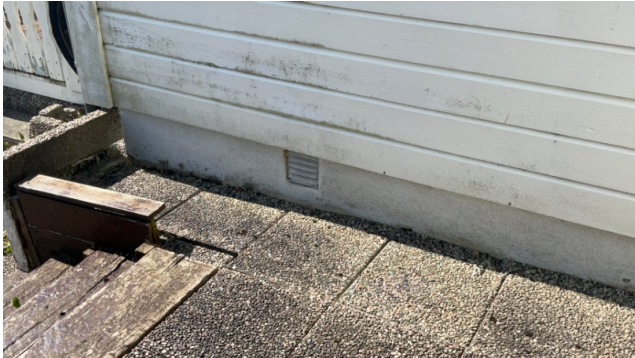
### ! TG 2 Veggkonstruksjon

Veggene har bindingsverkskonstruksjon fra byggeår. Fasade/kledning har liggende bordkledning.

Det vil være naturlig med en fasadevask for å redusere faren for nedbryting av trevirke i kledningen.

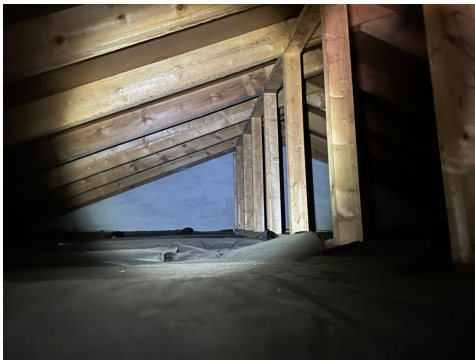
## ! TG 1 Takkonstruksjon/Loft

Takkonstruksjonen har sperrekonstruksjon.

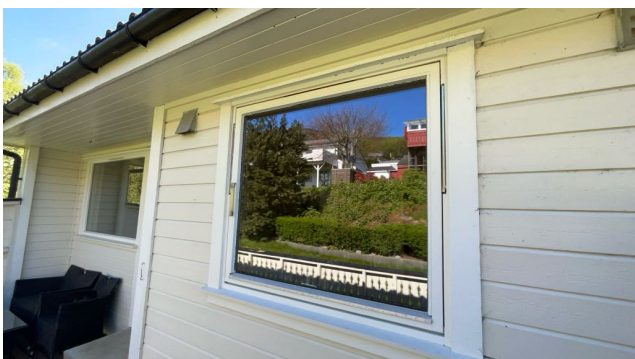
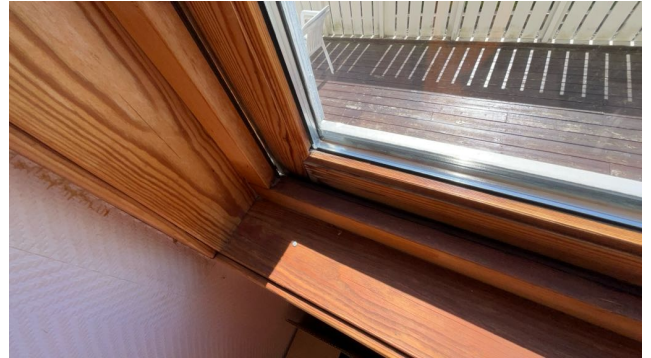
## ! TG 2 Vinduer

Bygningen har malte trevinduer med 2-lags glass.

Ytterligere undersøkelser og eventuelt utskifting av vinduer må påregnes.

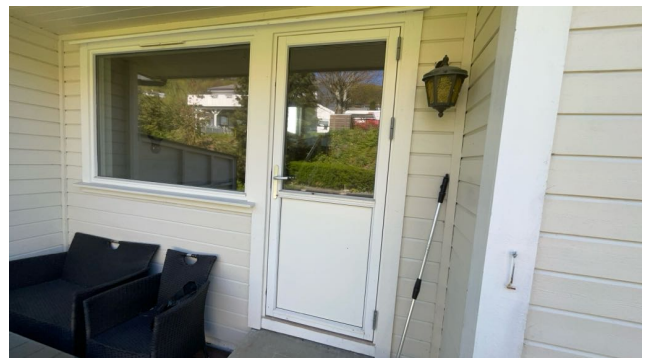
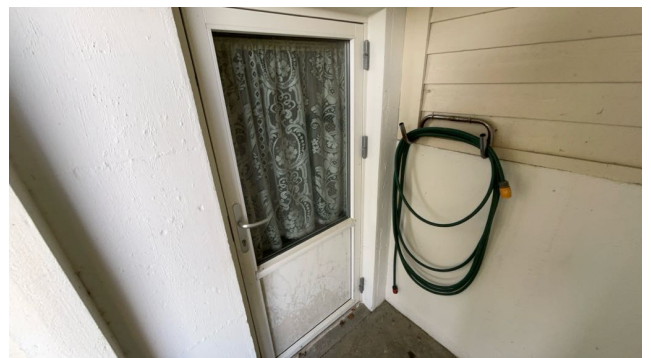
## ! TG 2 Dører

Bygningen har malt hovedytterdør.

- Kondensering på enkelte glass har medført fuktskader i treverk som kan medføre utskiftningsbehov av enkelte dører.

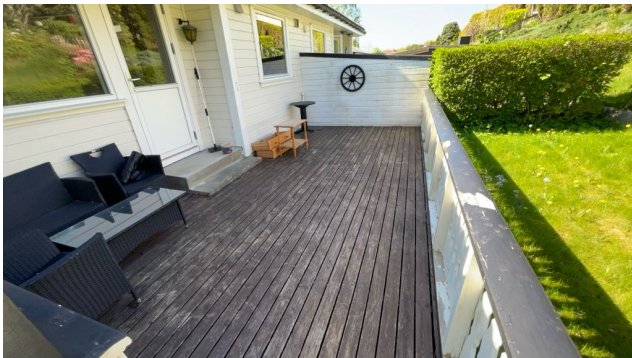
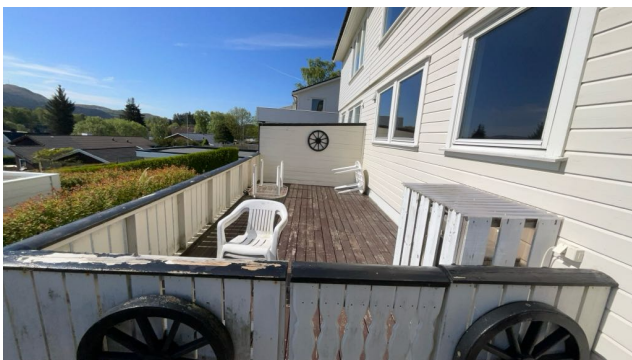
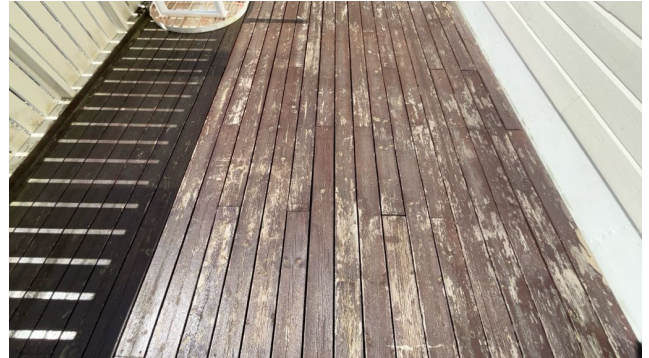
## ! TG 2 Balkonger, terrasser og rom under balkonger

Terrasse ved inngang og ut fra stue i 2. etasje.

- Det er påvist at dekke på terrassen har en del sprekker.

- Ny tekking må legges.

Utskifting av terrassedekke vil være naturlig på sikt.

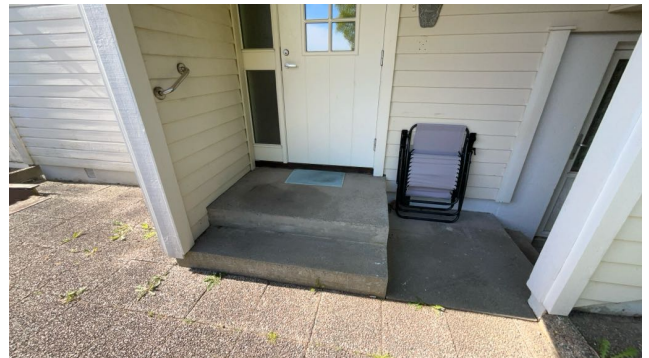
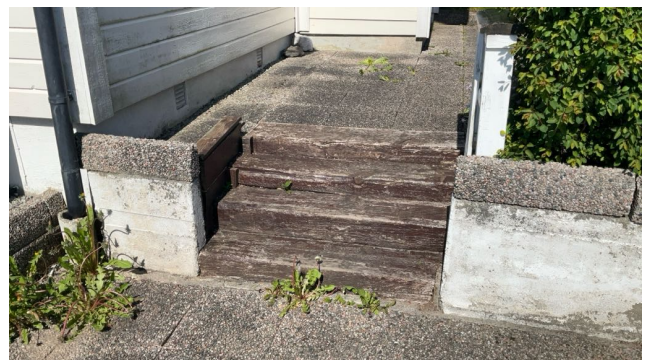
## ! TG 3 Utvendige trapper

Entrétrapp i betong.

- Rekkverk må monteres for å lukke avviket.

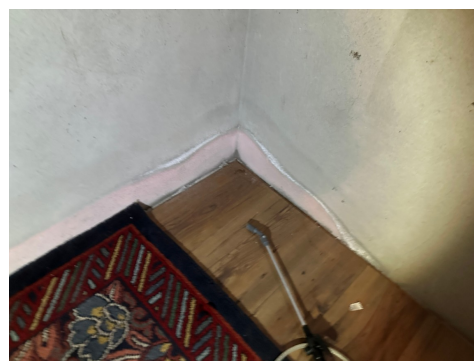
## ! TG 2 Rom Under Terreng

- Det er påvist indikasjoner på noe fuktgjennomtrenging i kjellergulv.

- Det påviste fuktnivå gir grunn til å overvåke konstruksjonen jevnlig for å se utvikling over tid, og eventuelt foreta tiltak for å unngå fuktskader.

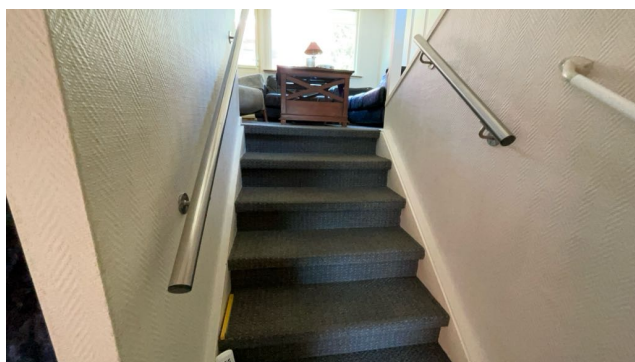
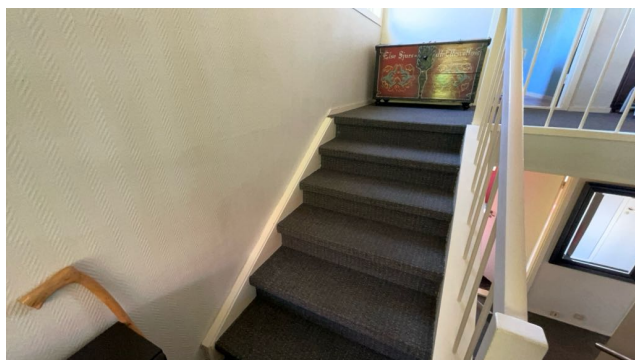
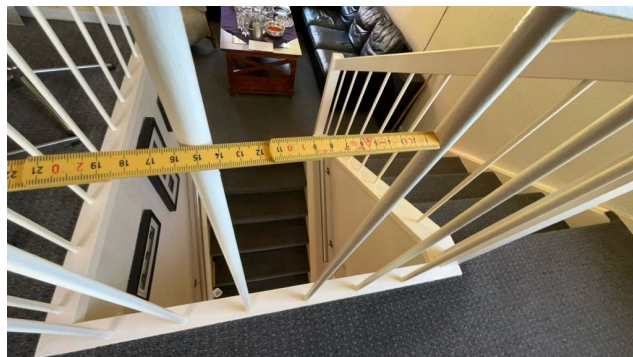
## ! TG 2 Innvendige trapper

Boligen har teppebelagt tretrapp.

- Håndløper må monteres på vegg for å tilfredsstille krav på byggetidspunktet.

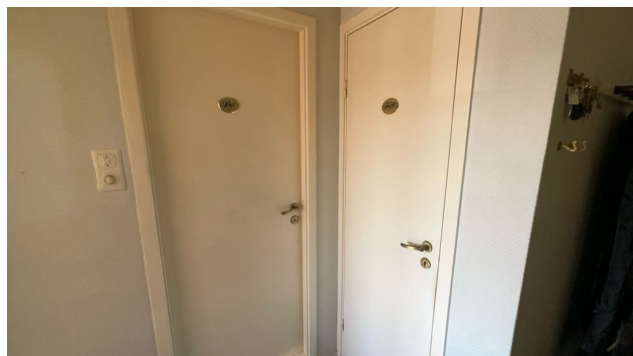
## ! TG 2 Innvendige dører

Innvendig har boligen malte glatte dører.

- Det er påvist avvik som tilsier at det bør foretas tiltak på enkelte dører.

- Enkelte dører må justeres.

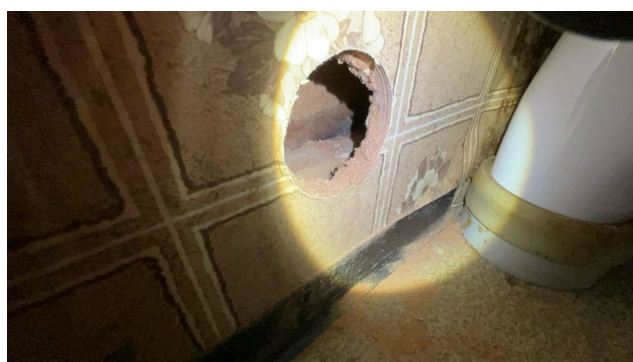
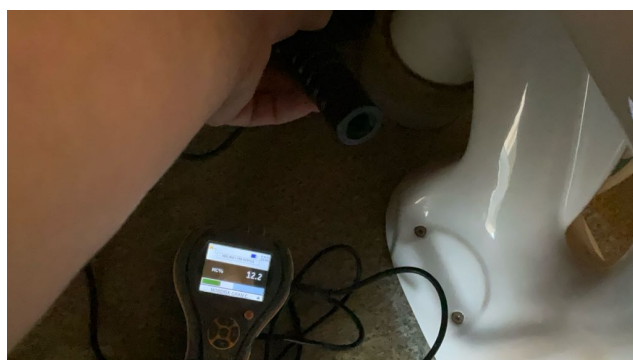
### ! TG 2 Tilliggende konstruksjoner våtrom

Hulltaking er foretatt og det er påvist avvik. Hulltaking er foretatt i toalettrom mot baderom. Fuktkvotemåling (vekt%) i konstruksjonen ble målt til 12 %.

- Hulltaking er foretatt og det er påvist avvik i konstruksjonen.

- Det er registrert symptom på fuktskader.

Ved hulltaking ble det registrert noe forhøyet indikasjon på fukt i vegg, men ikke mye. Det ble derimot registrert fuktskjolder på platen som er synlig i hullet, noe som indikerer at det har vært fukt i vegg som sannsynligvis har tørket noe da boligen står ubrukt.

- Dersom tiltaket ikke utføres er det fare for ytterligere skadeutvikling.

Ut fra alder på overflater på baderom og toalettrom vil det være naturlig med oppgradering av begge rommene sammen med øvrige overflater, og da må vegger åpnes og kontrolleres nærmere.

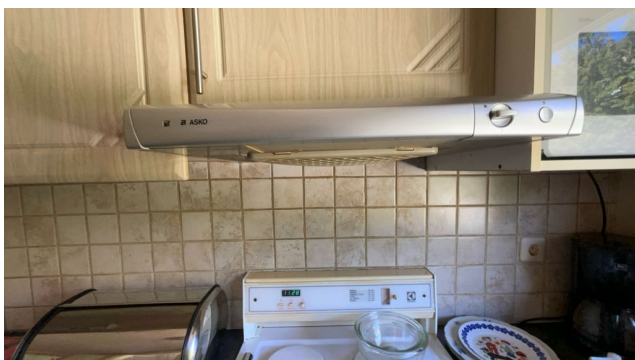
### ! TG 1 Avtrekk

Det er kjøkkenventilator med avtrekk ut.

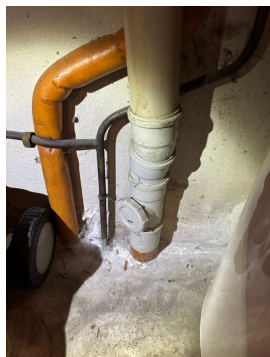
### ! TG 2 Avløpsrør

Det er avløpsrør av plast.

- I forbindelse med oppgradering av våtrom vil det være naturlig med utskiftning av rør.
- Tidspunkt for utskiftning av avløpsrør nærmer seg.
- Eldre avløpsrør har blant annet større sannsynlighet for lekkasjer, noe som kan føre til omfattende og kostbare vannskader i boliger.

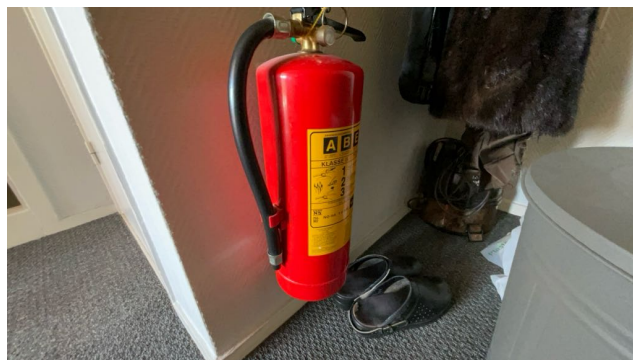
## TG 3 Branntekniske forhold

2. Er det skader på brannslukkingsutstyr eller er apparatet eldre enn 10 år?  
**Ja**
3. Er det mangler på røykvarsler i boligen iht. forskriftskrav på søknadstidspunktet, men minst Byggeforskrift 1985?  
**Nei**
4. Er det skader på røykvarslere?  
**Nei**

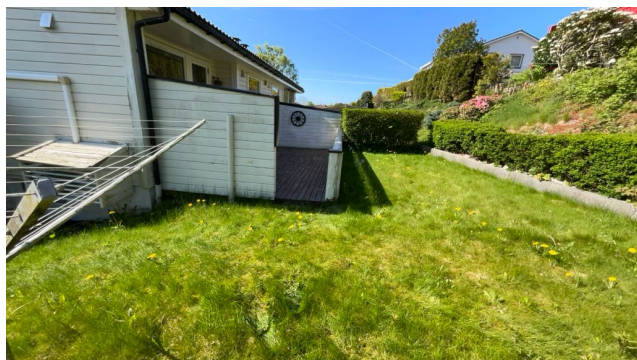
## ! TG 2 Terrengforhold

Eiendommen ligger i svakt skrånende terreng.

- Det bør foretas terrengjusteringer.

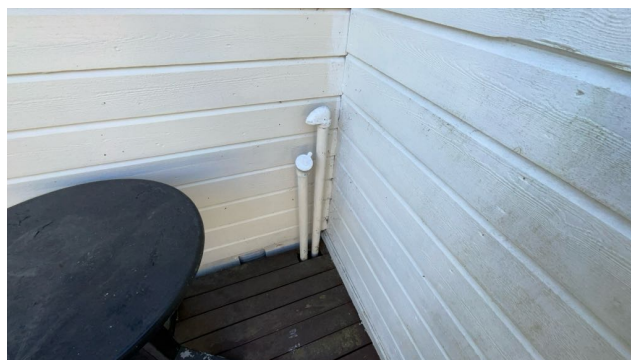
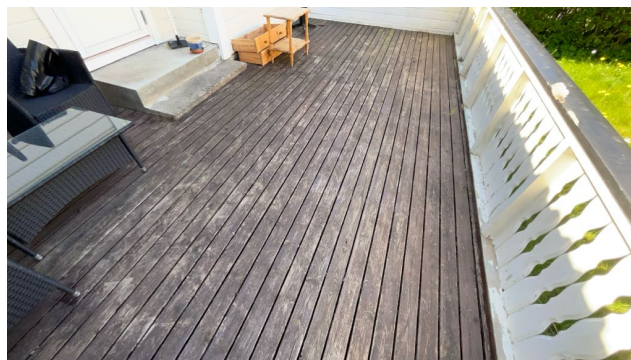
Etter 2020 er det ikke lenger tillatt å bruke oljefyr. Det er krav om sanering av oljetanker og fyringsanlegg med tilhørende utstyr.
