# Tilstandsrapport

Fritidsbolig

Kvernevassvegen 171, 4540 ÅSERAL

Befaringsdato: 06.08.2025

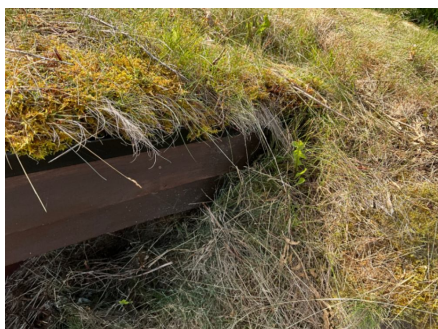
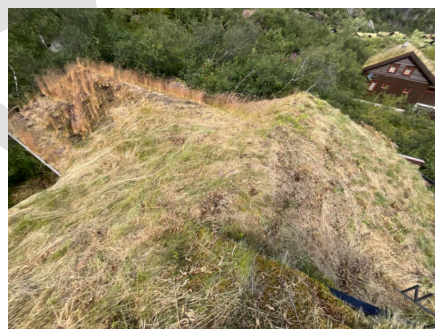
Det er flere overganger og sprang i taket noe som er utsatt for lekkasjer.

- Når taktekking og undertak begynner å bli gamle, øker risikoen for lekkasjer, noe som kan føre til omfattende og kostbare reparasjoner av underliggende konstruksjoner dersom en ikke foretar tiltak på konstruksjonene før dette oppstår.

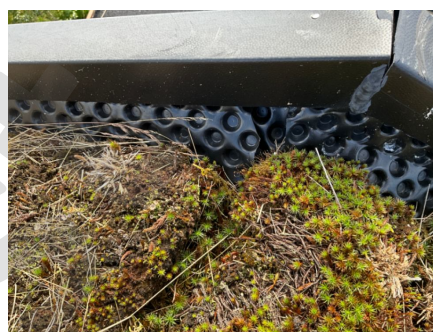
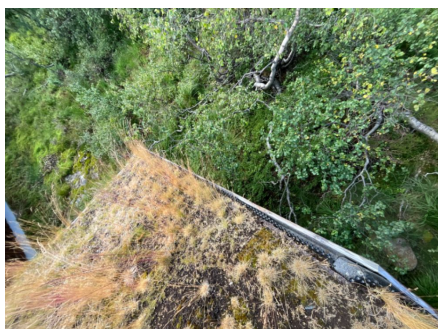
Ikke montert beslag, fare for vann inn på undertaket.

Anbefaler å montere beslag slik at ikke vann kommer inn på undertaket.

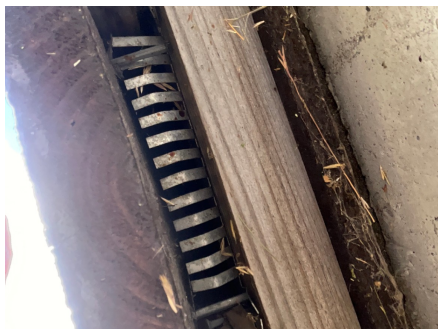
Museband montert, ingen garanti for at det er tett for gnagere.

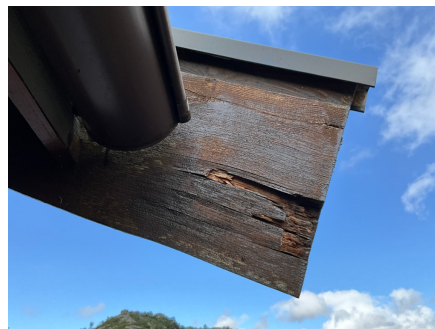
Råteskader i vindskier.

Regelmessig vedlikehold forlenger levetiden på treverk og mur slik at fukt og vann ikke trenger inn i konstruksjonen.

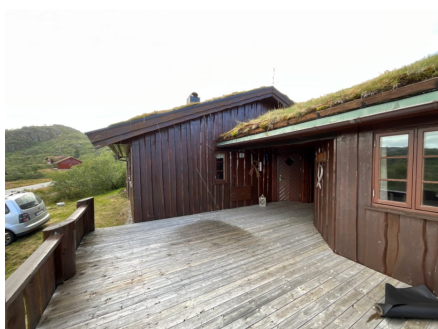
Kledning som står nærme terrenget vil ha økt behov for maling og med fare for fukt og råte i kledningen og bakenforliggende konstruksjoner.

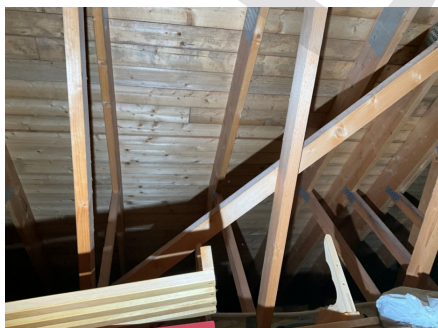
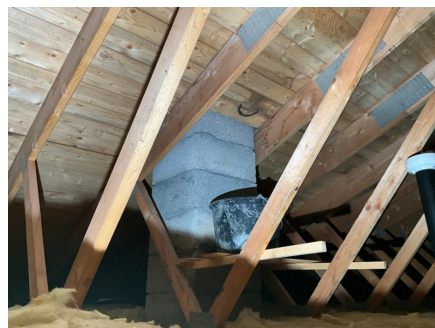
- Det er påvist fuktskjolder/skader i takkonstruksjonen.

Fuktmerker på eldre bygg er normalt, holdes under oppsikt.

Fuktmerker rundt pipe.

- Det må gjøres nærmere undersøkelser.

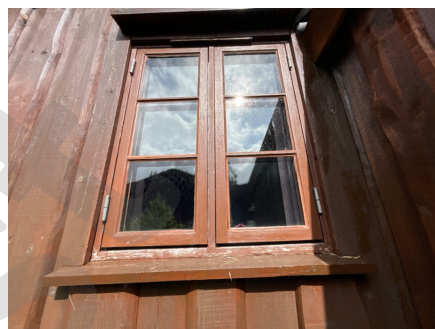
- Det er påvist avvik rundt innsettsdetaljer.
- Karmene i vinduer er slitte og det er sprekker i trevirket.

- Det bør gjøres tiltak for å lukke avviket.
- Det må påregnes noe vedlikehold og at enkelte vinduer må skiftes ut.

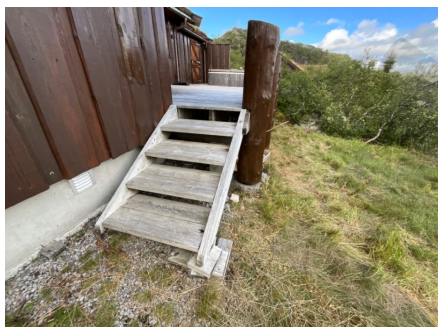
Konsekvens av manglende rekkverk er at trappen er mindre sikker i bruk og gir økt fare for fallskader.

- Rekkverk må monteres for å lukke avviket.

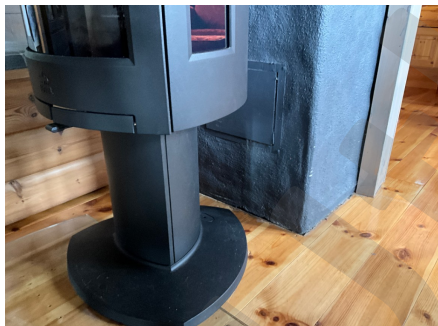
Mangler ubrennbar plate bak ovnen under feieluke.

Det må legges på ubrennbart materiale under luken.

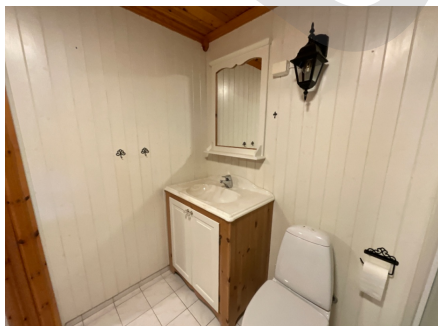
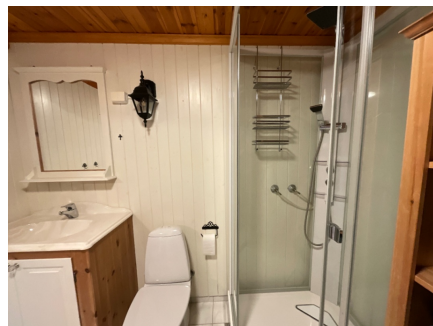
- Det er vindu/dør med ikke fuktbestandige materialer i våtsonen (ved vask, dusj, badekar, osv.), løsningen eller byggematerialet er uegnet.
- Det er uegnede materialer i våtsoner.

- Uten membran/tettesjikt er det høy risiko for at vann trenger gjennom konstruksjonene og kan medføre fuktskader.

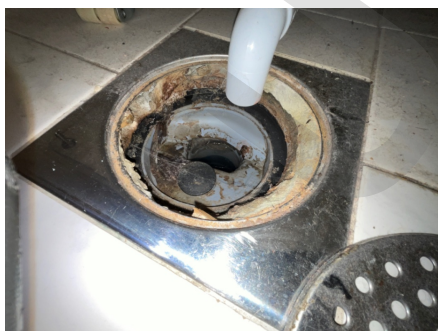
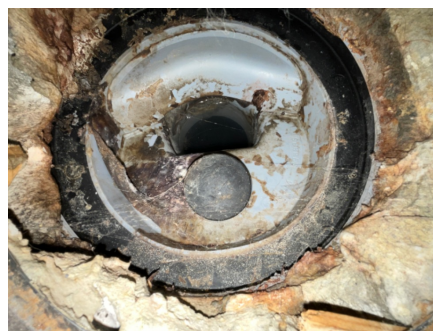
### TG 3 Sluk, membran og tettesjikt

- Det er påvist mangelfull/feil utførelse rundt rørgjennomføringer e.l. som gir fare for fukt i konstruksjonen i våtsone.
- Mer enn halvparten av forventet brukstid er passert på membranløsningen.
- Mer enn halvparten av forventet brukstid er passert på slukløsningen.
- Det er ikke tilfredsstillende membran/tettesjikt på våtrommet.
- Vegger med overflater av panel gir TG:3 i hht NS:3600.

- Uten membran/tettesjikt er det høy risiko for at vann trenger gjennom konstruksjonene og kan medføre fuktskader.

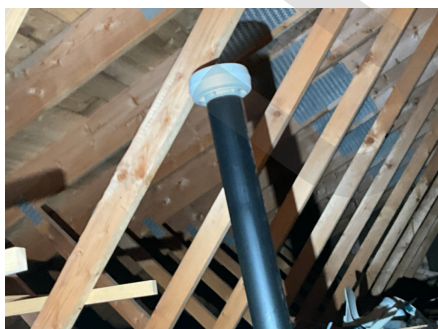
Lufting for kloakken er avsluttet på kaldtloftet, dette er ikke en løsning som er godkjent. Avviket kan gjøre at fuktig luft fra kloakken kommer opp i undertaket på loftet og gir sopp og muggvekst.

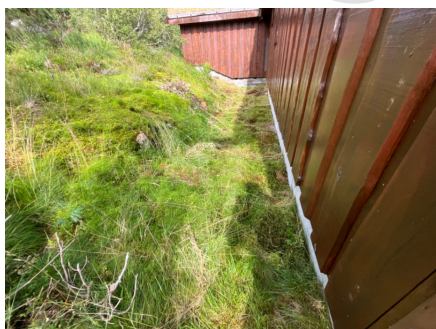
Boligen er oppført i skrått terreng. Det er på framsiden av bygget etablert fall bort fra murene, på baksiden er det fall mot bygget.

Fall mot bygningen kan på sikt resultere i tett drenering og fukt/vann i kryperommet og inn i utvendig soverom.

- Det må foretas terrengdrenering på eiendommen.
- Det bør foretas terrengjusteringer.
