# Tilstandsrapport

Fritidsbolig

Kvernevassvegen 171, 4540 ÅSERAL

Befaringsdato: 06.08.2025

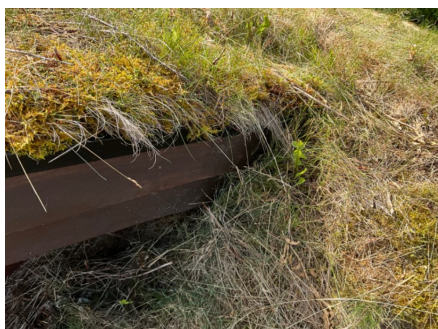
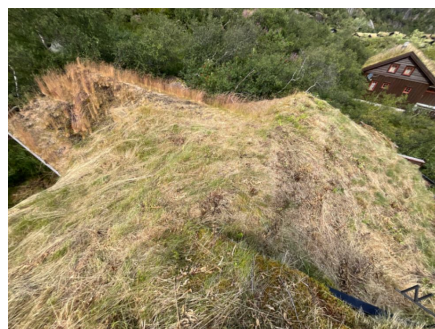
Det er flere overganger og sprang i taket noe som er utsatt for lekkasjer.

- Når taktekking og undertak begynner å bli gamle, øker risikoen for lekkasjer, noe som kan føre til omfattende og kostbare reparasjoner av underliggende konstruksjoner dersom en ikke foretar tiltak på konstruksjonene før dette oppstår.

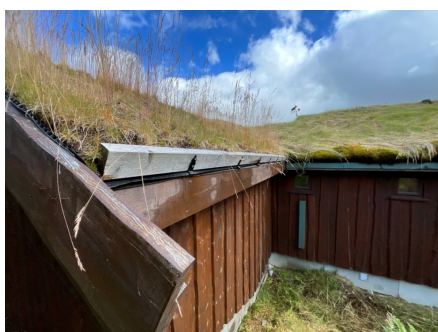
Mangler takrenne og beslag.

- Det må foretas tiltak for å lukke avviket.
- Det bør lages system for bortledning av vann fra taknedløp ved grunnmur.

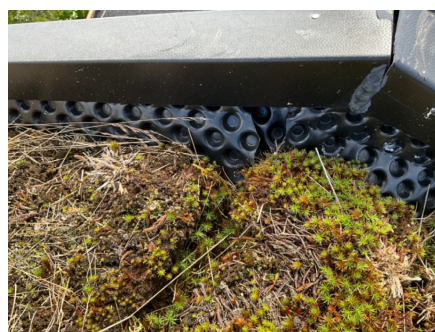
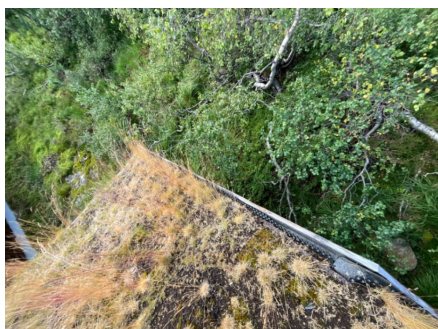
Ikke montert beslag, fare for vann inn på undertaket.

Anbefaler å montere beslag slik at ikke vann kommer inn på undertaket.

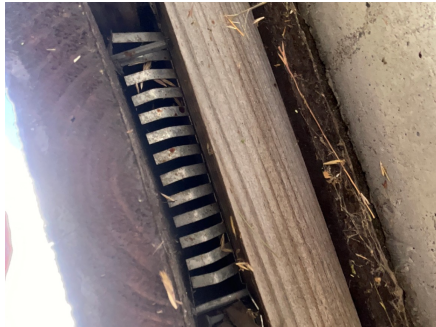
Museband montert, ingen garanti for at det er tett for gnagere.

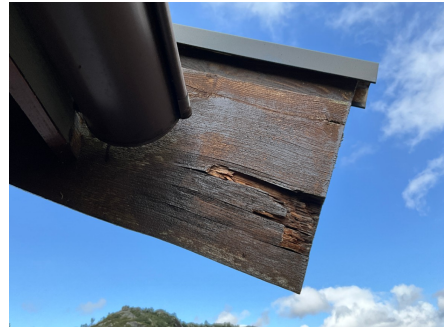
Råteskader i vindskier.

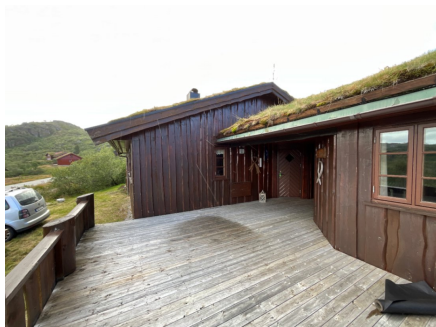
Kledning som står nærme terrenget vil ha økt behov for maling og med fare for fukt og råte i kledningen og bakenforliggende konstruksjoner.

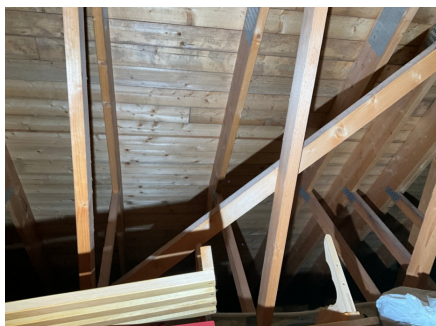
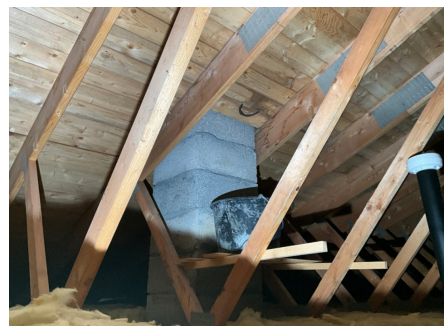
- Det er påvist fuktskjolder/skader i takkonstruksjonen.

Fuktmerker på eldre bygg er normalt, holdes under oppsikt.

Fuktmerker rundt pipe.

- Det må gjøres nærmere undersøkelser.

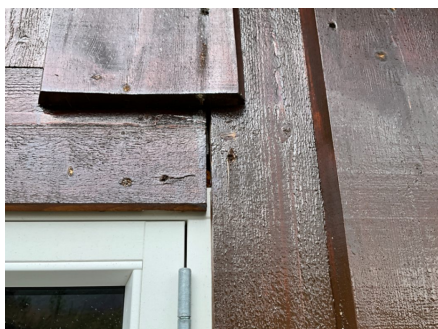
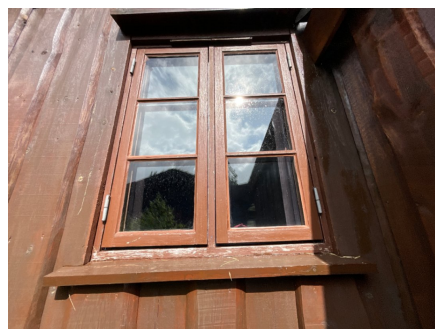
## Vinduer

- Det er påvist avvik rundt innsettsdetaljer.
- Karmene i vinduer er slitte og det er sprekker i trevirket.

- Det bør gjøres tiltak for å lukke avviket.
- Det må påregnes noe vedlikehold og at enkelte vinduer må skiftes ut.

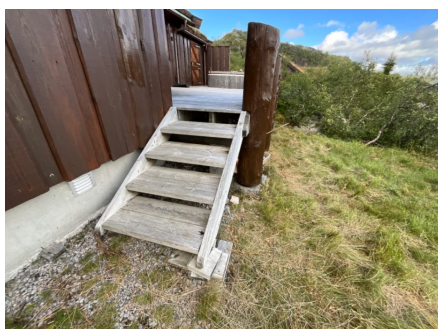
## Utvendige trapper

Konsekvens av manglende rekkverk er at trappen er mindre sikker i bruk og gir økt fare for fallskader.

- Rekkverk må monteres for å lukke avviket.

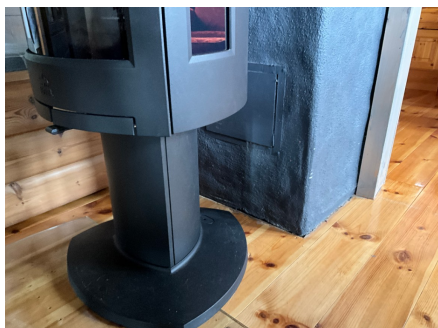
Mangler ubrennbar plate bak ovnen under feieluke.

Det må legges på ubrennbart materiale under luken.

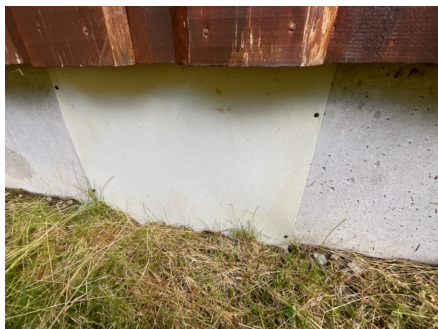
- Det er ikke adkomst til krypkjelleren og den er ikke undersøkt innvendig. Kryp kjeller regnes for å være en risikokonstruksjon som er utsatt for fukt- og råteskader i bunnsvill, trebjelkelaget og andre tilstøtende konstruksjoner, på grunn av fuktighet fra grunnen og kondensering ved temperaturforskjeller. Selv om det ikke er avdekket tegn på skader, betyr ikke dette nødvendigvis at det ikke foreligger skader i eller i forbindelse med krypkjelleren.

Ikke mulig å få ut skruene uten å ødelegge de.

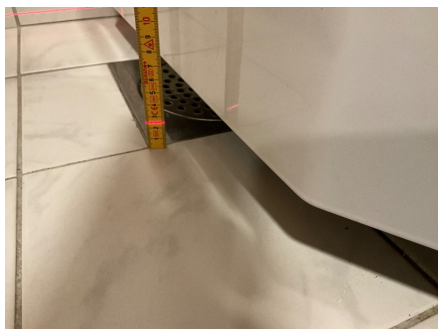
## TG 3 Overflater Gulv

Gulvet har fall mot døren eventuelt lekkasjevann vil ikke renne til sluken.

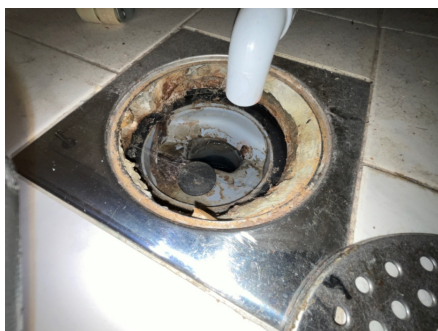
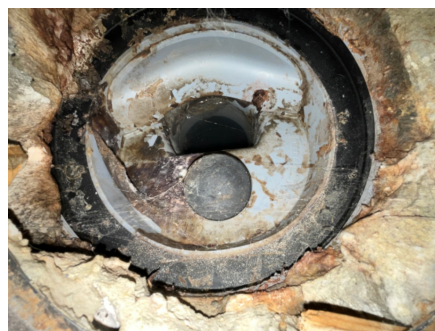
### TG 3 Sluk, membran og tettesjikt

- Det er påvist mangelfull/feil utførelse rundt rørgjennomføringer e.l. som gir fare for fukt i konstruksjonen i våtsone.
- Mer enn halvparten av forventet brukstid er passert på membranløsningen.
- Mer enn halvparten av forventet brukstid er passert på slukløsningen.
- Det er ikke tilfredsstillende membran/tettesjikt på våtrommet.
- Vegger med overflater av panel gir TG:3 i hht NS:3600.

- Uten membran/tettesjikt er det høy risiko for at vann trenger gjennom konstruksjonene og kan medføre fuktskader.

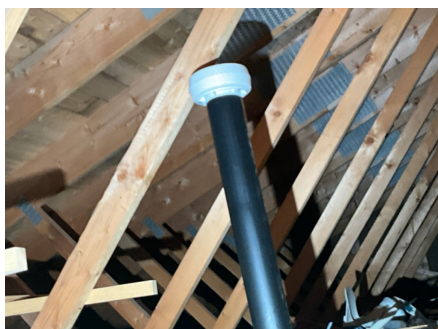
## TG 2 Avløpsrør

Lufting for kloakken er avsluttet på kaldtloftet, dette er ikke en løsning som er godkjent. Avviket kan gjøre at fuktig luft fra kloakken kommer opp i undertaket på loftet og gir sopp og muggvekst.

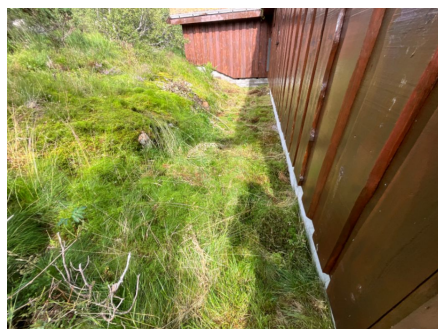
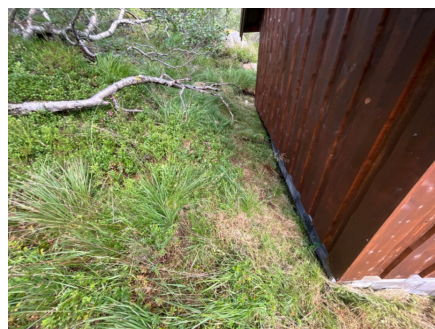
## TG 2 Terrengforhold

Boligen er oppført i skrått terreng. Det er på framsiden av bygget etablert fall bort fra murene, på baksiden er det fall mot bygget.

Fall mot bygningen kan på sikt resultere i tett drenering og fukt/vann i kryperommet og inn i utvendig soverom.

- Det må foretas terrengdrenering på eiendommen.
- Det bør foretas terrengjusteringer.
