# Hummeldalsvegen 8 2414 ELVERUM

## Tilstandsrapport Eierskifte

Boligtype: Leilighet i boligblokk

Byggeår: 2015

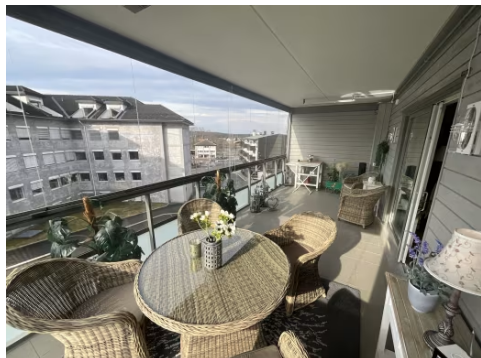
Viser innglasset terrasse.

| Type | Terrasse |
|---|---|
| Ingen vesentlige avvik eller skader ble registrert. | |

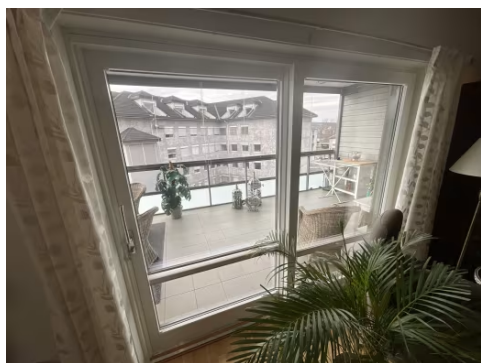
Viser terrassedør.

Enkelte bruksmerker på terrassedør. Smøring og justering må påregnes.

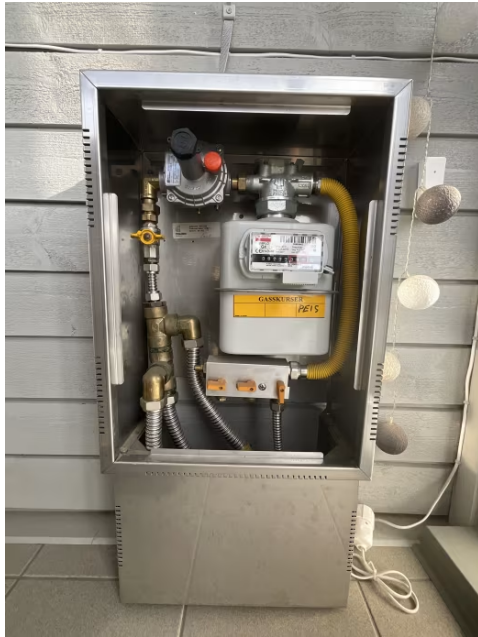
Viser utvendig målerskap for gasspeis.

Gassinntak med egen måleravleser for forbruk montert i skap med adkomst via terrasseareal.

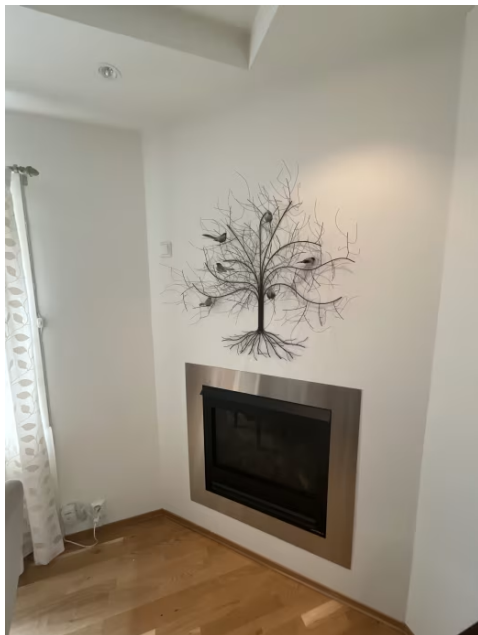
Ingen vesentlige avvik eller skader ble registrert. Ingen opplysninger om problemer med anlegget.

Viser gasspeis montert i stue. Gassvarsler montert.

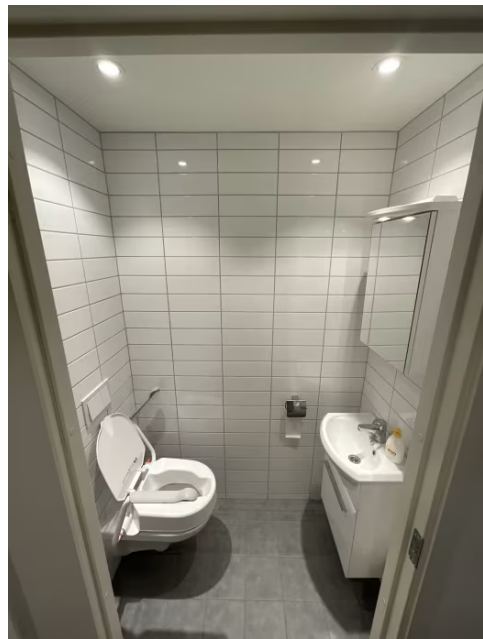
Viser toalettrom

Det er ikke etablert noen drepsåpning for synliggjøring av eventuell lekkasje fra innebygget sisterner, og det er ikke framlagt noen dokumentasjon på annen godkjent løsning.

Dokumentasjon av annen godkjent løsning for innebygget sisterner bør fremskaffes.

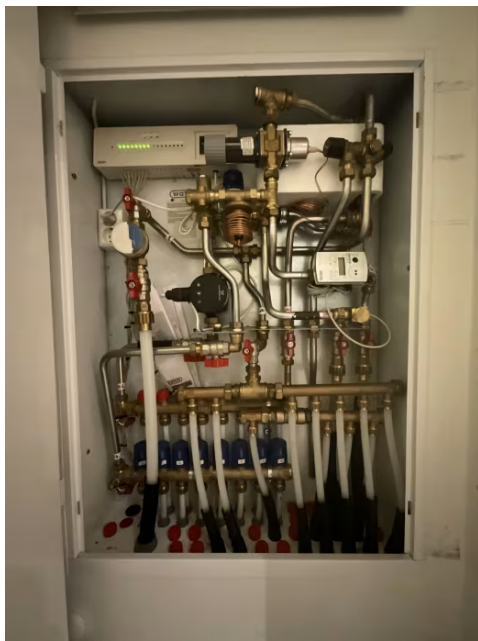
Viser fordelerskap plassert på teknisk rom.

Ingen lekkasjer eller skader ble registrert, generelt anbefales regelmessig testing av hovedstoppekran for å kontrollere at den stenger ved en eventuell lekkasje.

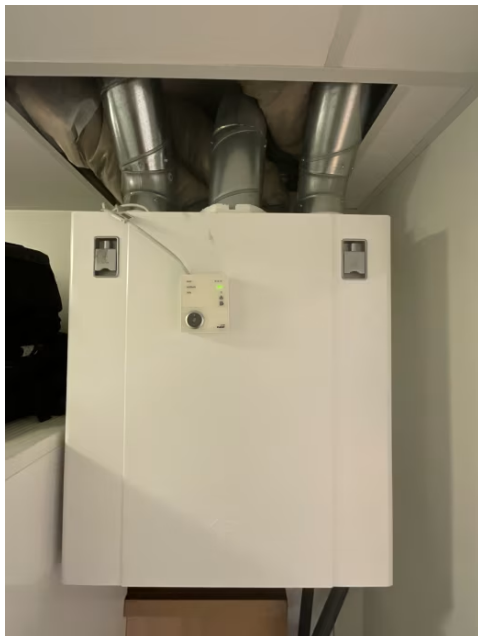
Viser aggregat plassert på teknisk rom. Ingen feilmelding på display.

Ingen vesentlige avvik eller skader ble registrert. Enkelte ventiler er tilsmusset og har behov for rengjøring.

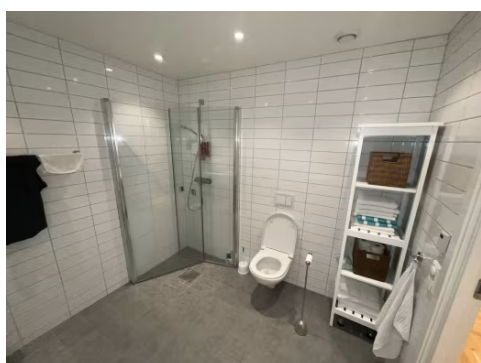
Innfrellbare dusjvegger, veggmontert termostattbatteri og dusjgarnityr. Veggmontert toalett med innebygget systerne.

Det er ikke etablert noen dreinsåpning for synliggjøring av eventuelle lekkasjer fra innebygget sisterner til klosett, og det er ikke forevist noen dokumentasjon på annen godkjent løsning.

Dokumentasjon av annen godkjent løsning for innebygget sisterner bør fremskaffes.

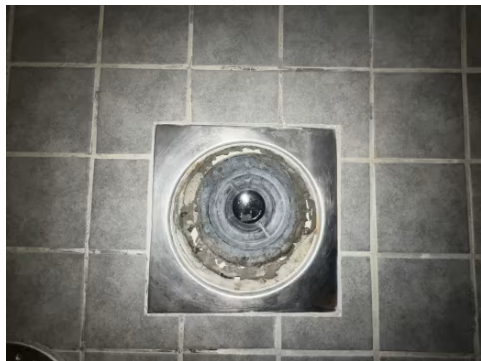
Målt høydeforskjell fra topp flis ved dør til topp sluk på 33 mm. Stedvis noen flate partier. Nedsenket dusjsone med ca 5 - 12 mm. Lokalt fall i dusjsonen.

Viser sluk i dusjsonen.

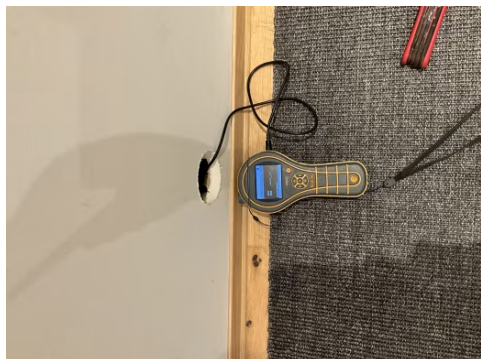
Det er foretatt hulltaking med 73 mm hullbør fra tilstøtende rom (gang)

| Det er foretatt hulltaking med 73 mm hullbor fra tilstøtende rom (gang). Undersøkelsen viser ingen tegn til skader eller fukt i konstruksjonen. | |
