# Tilstandsrapport

Ormsøyveien 12 B, 8850 HERØY

# gnr. 6, bnr. 258

Rapportdato: 20.01.2023

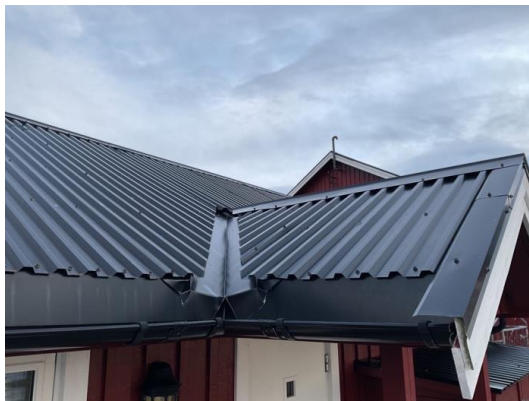
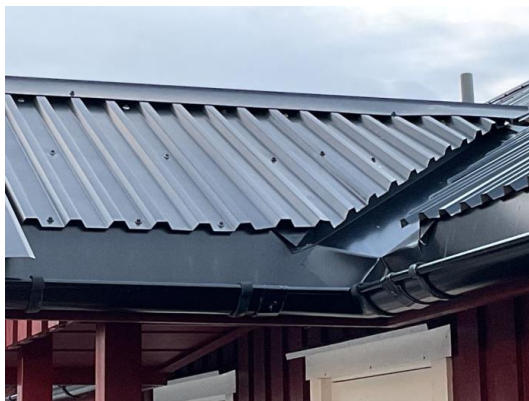
Utvendige beslagsløsninger er ikke fagmessig utført.

Takplater i kilrenne på overbygget inngangsparti er ikke skrudd fast på nederste lekte.

Taktekkingen er av stål/aluminiumsplater. Taket er besiktiget fra bakkenivå.

Takplater er ikke skrudd fast på nederste lekte i kilrenne.

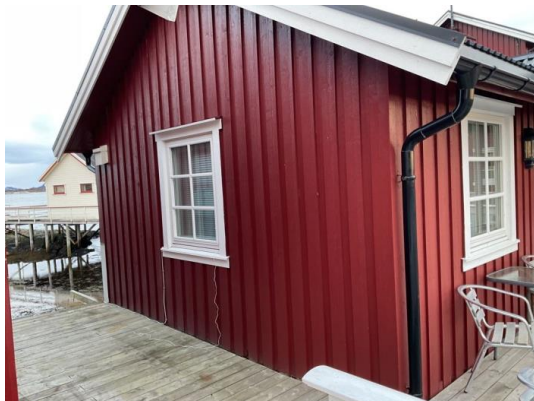
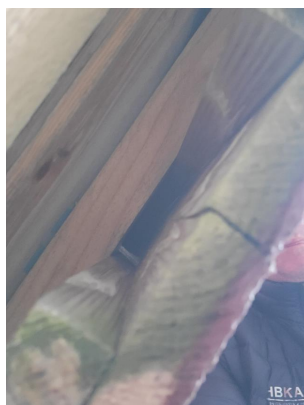
Det er ingen lusing/musebånd i nedre kant av konstruksjon.

Manglende musebånd.

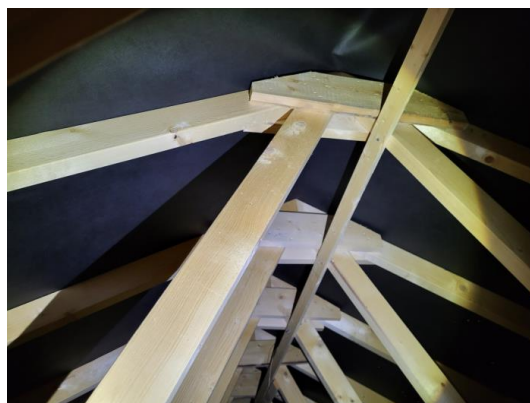
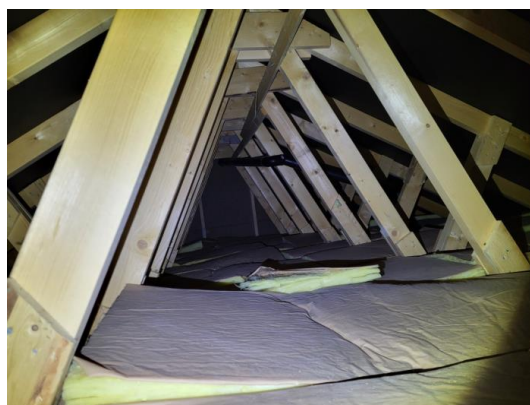
Takluken er uisolert og er plassert under isolering på kaldloftet.

Dagens løsning vil ikke gi god isolering rundt takluken.

Adkomst til kaldloftet via luke i himling på et soverom.

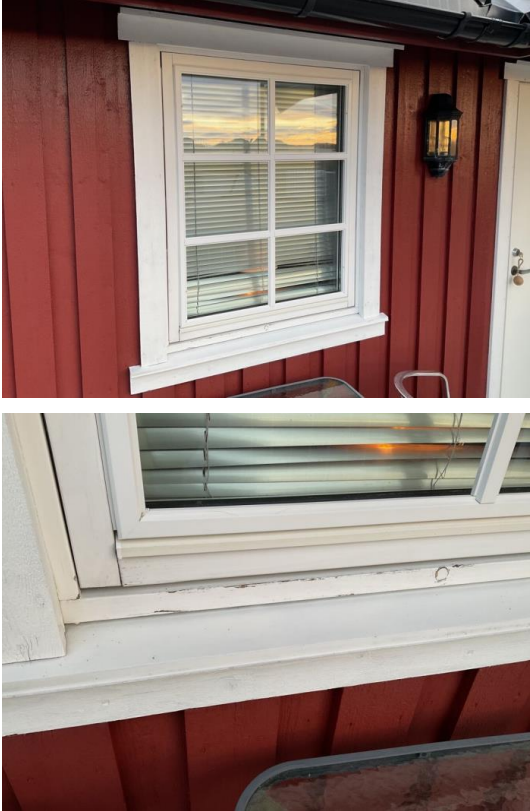
Malingsavflassing utvendig på enkelte vinduer.

Bygningen har malte trevinduer med 2-lags glass.

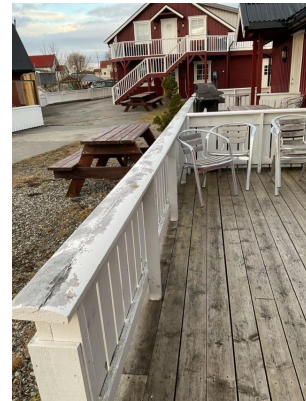
Rekkverket er for lavt i forhold til dagens krav til rekkverkshøyder. Det er ikke montert rekkverk.

Terrasse i gavlvegg som er delt med nabohytta på ca. 5 m<sup>2</sup>.

Rekkverkshøyde på 84 cm.

- Rekkverkshøyde må endres for å tilfredsstille krav på byggemeldingstidspunktet.
- Rekkverk må monteres for å lukke avviket.

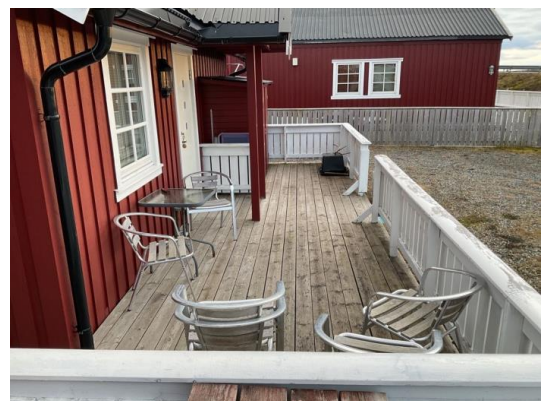
I gavlvegg er det ikke montert rekkverk mot sjøen. Rekkverket/håndløper har en del malingsavflassing.

Malingsavflassing på håndløper.

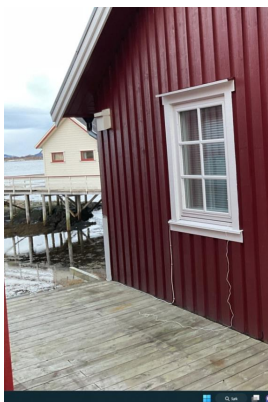
Manglende rekkverk.

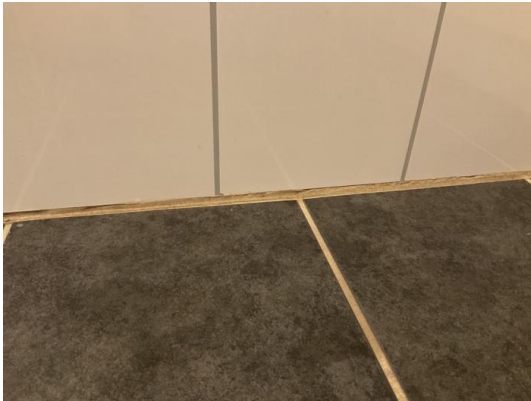
Baderomsplater er ført helt ned til gulv. Det anbefales avstand fra membran på gulv til underkant plater på mellom 6 til 8 cm, og en overlapp på plater membran på minst 2,5 cm.

Veggene har baderomsplater. Taket har malte plater.

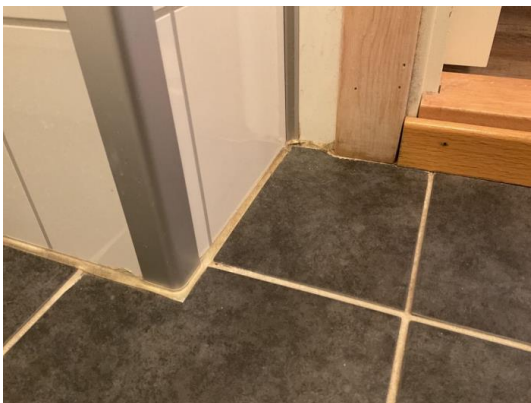
Listverk på dør er montert helt ned i gulvet.

Veggplater er montert uten bunnlist.

Membran mot dørterskel kan ikke kontrolleres.

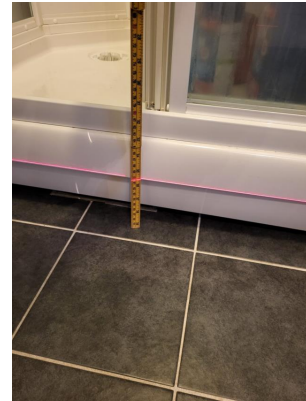
Det er motfall på gulvet ved yttervegg der vann ikke vil renne til sluk. Tilfredsstillende fall på gulv skal være 1:50 minst 0,8 m ut fra sluket iht. TEK 97.

Forskriftskrav på høydeforskjell fra topp slukrist til gulv/synlig topp membran ved terskel skal være minimum 25 mm.

Måling av fall på gulv.

- Det er påvist at høydeforskjell fra topp slukrist til gulv/synlig topp membran ved dørterskel er mindre enn 25 mm.
- Det er påvist avvik i fallforhold til sluk i forhold til krav i forskrift på byggetidspunktet.
- Det er mulighet for at det kan forekomme vannlekkasje på våtrommet hvor vann ikke vil gå til sluk.

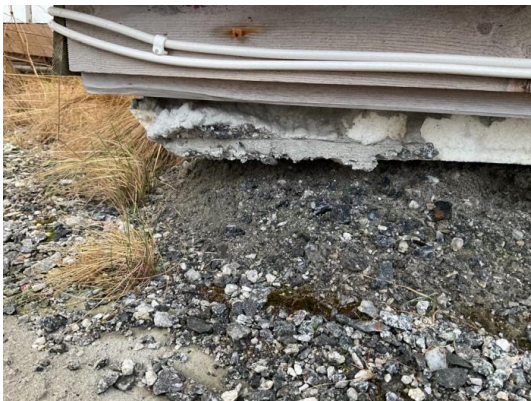
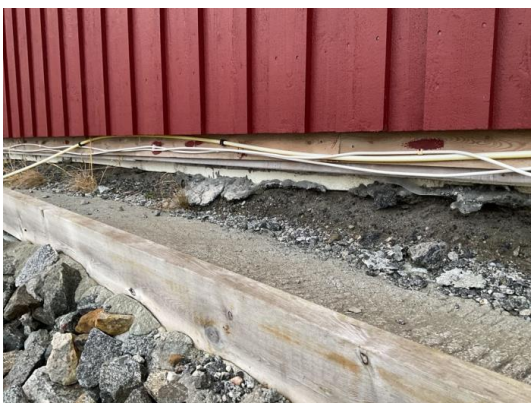
Det er registrert utsigning av masser under grunnmuren. Det er påvist andre avvik:

Det er ikke støpt ringmur på betongplata. Isoleringen under betongplata på baksiden er synlig da utvendig fyllings masse er sklidd ut.

Bygningen er fundamentert på støpt isolert plate på fjell og steinfylling.

- Det er registrert utsigning av masser under grunnmuren.
- Det er påvist andre avvik:

- Påviste skader må utbedres.

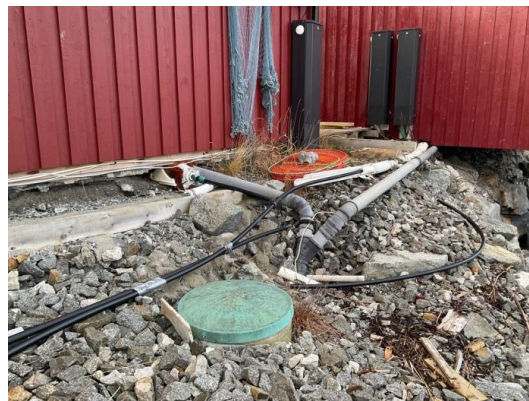
Rør/ledninger helt eller delvis synlig utendørs. Fare for frost.

Vann og avløpsledninger ligger synlig på bakken.

Utvendige vannledninger er delvis isolert, stedvis er isoleringen helt borte.

Utvendige avløpsrør er av plast og utvendige vannledninger er av plast (PEL). Det er varmekabler i utvendige vannrør med tilkobling på badet. Det er septiktank med overløp til sjøen og offentlig vannforsyning via private stikkledninger.

Vannledninger må isoleres og legges under bakkenivå for å unngå frost og skader.

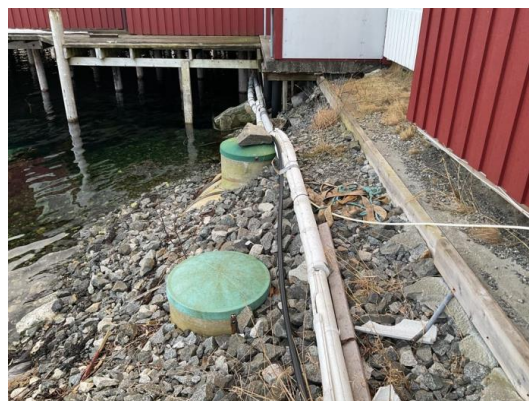
Vanninntak og avløp til septiktank.

- Rør/ledninger helt eller delvis synlig utendørs. Fare for frost.
