# Tilstandsrapport

Boligbygg med flere boenheter

Stensgata 35 C, 0358 OSLO

Befaringsdato: 29.04.2026

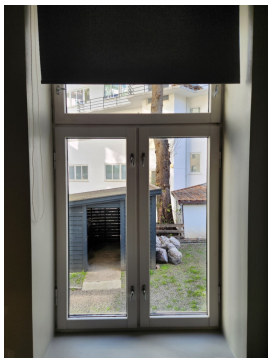
- Det er påvist noen glassruter som er punktert eller sprukne.

2 glassfelt i stuevinduer er punktert.

T- postvinduer med isolerglass.

Punkterte glassfelt bør skiftes ut for å hindre varmetap og redusert isolasjonsevne, samt for å unngå ytterligere forringelse av vinduene. Noe vedlikehold må alltid påregnes for eldre vinduer.

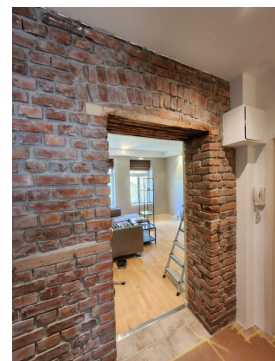
Spekkmurt teglsteinsvegg

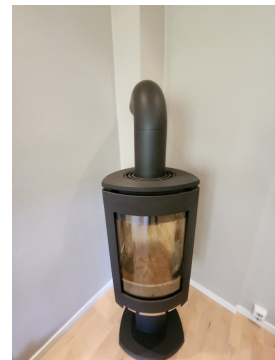
Moderne nyere peisovn med glassdør i stue.

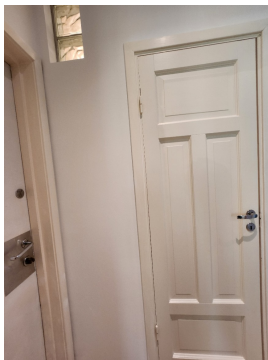
Malte innvendige speildører.

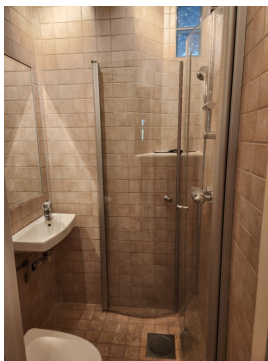
Baderom fra 2006.

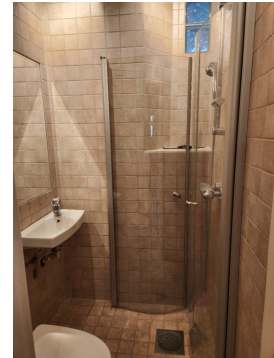
Tilfredsstillende fall til sluk i dusjsonen. Det er målt ca 2,9 cm høydeforskjell på gulv fra dørterskel til topp slukrist.

Baderomsgulv, membran og varmekabler fra 2006

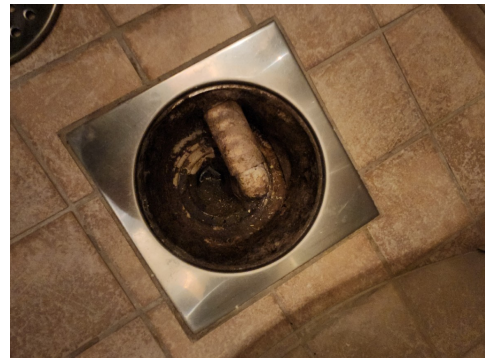
- Mer enn halvparten av forventet brukstid er passert på membranløsningen.

Sluk med synlig membran til klemring.

Gulvsluk med synlig membran til klemring. Nytt sluk og gulvmembran i 2006.

- Overvåk tilstanden jevnlig. For å få tilstandsgrad 0 eller 1 må tettesjiktet skiftes ut, men tidspunktet for når dette er nødvendig er vanskelig å si noe om.
- Det er viktig å merke seg at levetiden til en membran varierer basert på kvalitet, installasjon og bruk. Eldre membraner kan bli sprø og sprekke opp, noe som fører til at de mister sin vanntettende funksjon. Dette kan resultere i vannlekkasjer gjennom vegger og gulv og fuktskader.

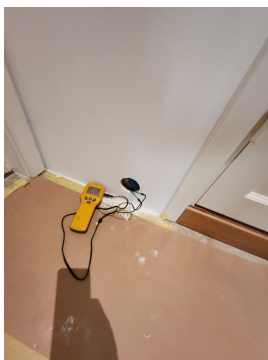
Kontroll i vegg mot baderom fra gang. Ingen fukt ble registrert ved måling.

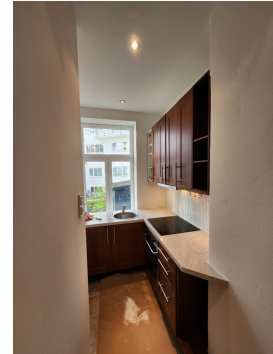
Kjøkkeninnredning og hvitevarer fra 2006.

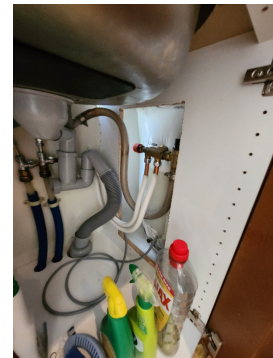
Varmtvannsbereder i kjøkkenbenk.  
Rør i rør vann ledninger.

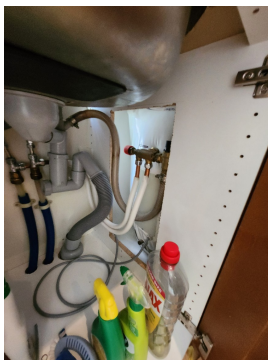
- Det er ikke påvist tilfredsstillende avrenning eller annen kompensering fra varmtvannstank.
- Det er ikke påvist tilfredsstillende el-tilkobling av varmtvannstank iht. gjeldende forskrift.
- Det er påvist at varmtvannstank er over 20 år

Berederen er ca. 20 år gammel og fungerer til sitt formål.

Bereder plassert i benkeskap på kjøkken.

Det anbefales å montere Waterguard på berederen som står i kjøkkenskapet for å redusere risikoen for vannskader ved en lekkasje.

- Det er ikke behov for utbedringstiltak siden tanken fungerer i dag, men ut ifra alder kan skader plutselig oppstå på eldre tanker.

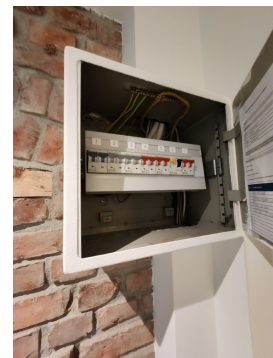
Automatsikringer i sikringsskap.

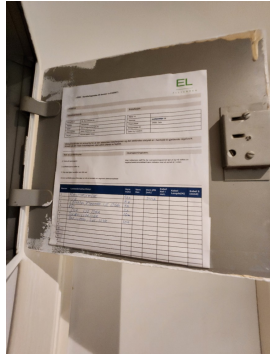
Kurs fortegnelse i sikringsskap.
