# Tilstandsrapport

Åserudveien 40 , 1900 FETSUND

# gnr. 436, bnr. 34

Befaringsdato: 19.03.2026

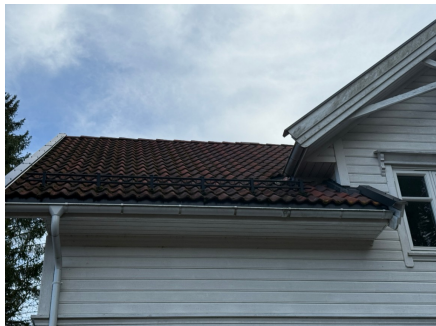
Det ble observert mose på deler av takstein. Mosevekst oppstår som følge av fuktige forhold og manglende vedlikehold over tid. Det er vanlig på eldre takstein, spesielt der det er skygge.

Mose holder på fuktighet, noe som kan føre til frostskaider, økt slitasje på takstein og redusert levetid. Over tid kan dette øke risikoen for vanninntrenging dersom stein sprekker eller undertaket svekkes.

Rengjør taket for mose ved bruk av egnet kost eller høytrykksspyler med lavt trykk. Påfør mosehemmende middel for å redusere ny vekst.

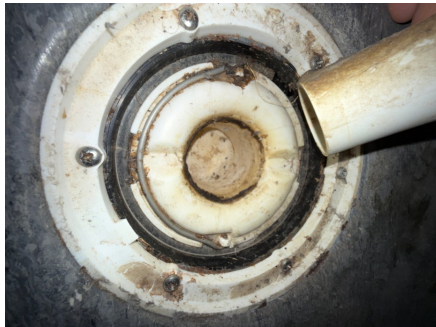
Det er plastsluk og synlig vinylbelegg som tettesjikt.
