Åserudveien 40, 1900 FETSUND

# Tilstandsrapport

Befaringsdato: 19.03.2026

Rapportdato: 24.03.2026

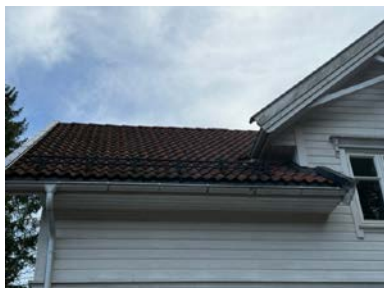
Det ble observert mose på deler av takstein. Mosevekst oppstår som følge av fuktige forhold og manglende vedlikehold over tid. Det er vanlig på eldre takstein, spesielt der det er skygge.

Mose holder på fuktighet, noe som kan føre til frostskaider, økt slitasje på takstein og redusert levetid. Over tid kan dette øke risikoen for vanninntrenging dersom stein sprekker eller undertaket svekkes.

Rengjør taket for mose ved bruk av egnet kost eller høytrykksspyler med lavt trykk. Påfør mosehemmende middel for å redusere ny vekst.

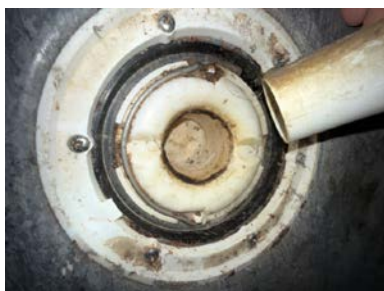
Det er plastsluk og synlig vinylbelegg som tettesjikt.
