Tilstandsrapport

📍 Ansgar Sørliens vei 30, 0576 OSLO

Oppdragsnr.: 22030-24174

HJØRNELEILIGHET OVER TO PLAN.

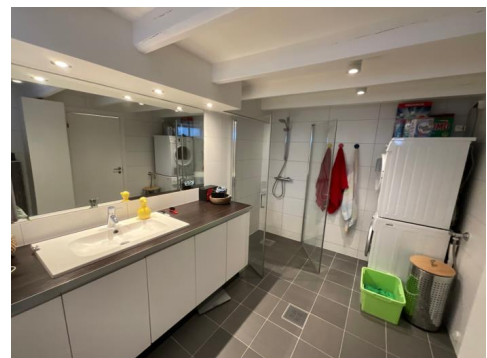
KJELLER > BAD

Det er påvist at baderommet generelt har svakt og ujevnt fall til sluk (både i og utenfor dusjsone), noe som kan resultere i at vann ikke ledes effektivt til sluk ved en evt lekkasje. Det vil også være risiko for vannopsamling.

Det anbefales at det dusjes i dusjkabinett med kontrollert rørføring til sluk, inntil baderommet moderniseres.
