# Tilstandsrapport

📍 Ansgar Sørliies vei 30, 0576 OSLO

# gnr. 128, bnr. 48

## HJØRNELEILIGHET OVER TO PLAN.

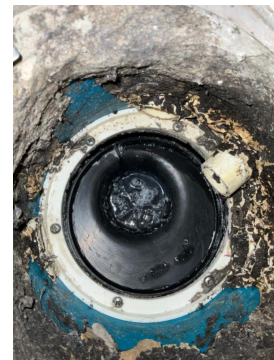
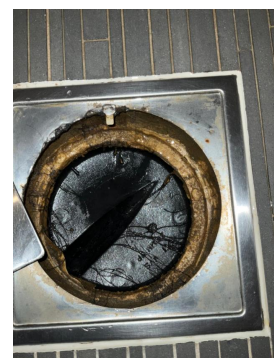
Det er påvist at baderommet generelt har svakt og ujevnt fall til sluk (både i og utenfor dusjsone), noe som kan resultere i at vann ikke ledes effektivt til sluk ved en evt lekkasje. Det vil også være risiko for vannopsamling.

Det anbefales at det dusjes i dusjkabinett med kontrollert rørføring til sluk, inntil baderommet moderniseres.

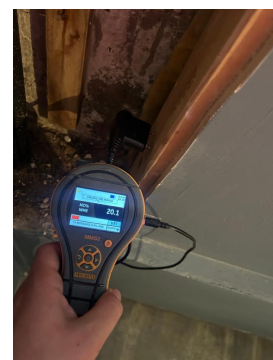
Det ble rutinemessig søkt etter fukt i dusjsonens vegger med fuktindikator (Protimeter SM) på befaringen, og det ga utslag på forhøyede verdier.

Det er påvist vannlekkasje i tilstøtende rom vegg i vegg med dusjsonen, og det kan derfor ikke utelukkes at de forhøyede fuktverdiene som ble målt, også gjelder veggene i dusjsonen. Ved befaring ble det utført en fuktsøk med pigg ved bruk av Protimeter MMS 3 i dette området (på andre siden av betongvegg/fra soverom), hvor det ble registrert forhøyede fuktverdier. Det er nødvendig med ytterligere undersøkelser for å fastslå omfanget av eventuell fuktinntrengning, og kjøper må være klar over risikoen for at det kan være fukt i veggene.

Det er også viktig å merke seg at den aktuelle vegg/dusjsonen grenser til betongvegg og ligger i et rom under terrengnivå. Dette kan gjøre at kapillærsug bidrar til ytterligere fuktbelastning i konstruksjonen. Eventuelle tiltak for å avdekke og utbedre fuktproblemer må vurderes.

Det vedlagte bildet er tatt fra soveromsiden, og målinger er utført omtrent midt på vegg (tidligere åpnet felt i forbindelse med skade). Det er imidlertid viktig å merke seg at vann naturlig vil renne nedover, noe som gir grunn til å anta at fuktighetsnivåene kan være høyere i nedre deler av vegg. Forhøyede fuktverdier i dette området kan indikere en opphopning av vann nær gulvnivå, som ofte er mer utsatt for fuktinntrengning. Dette underbygger behovet for ytterligere undersøkelser for å vurdere omfanget av fuktproblemene, spesielt i veggens nedre partier.

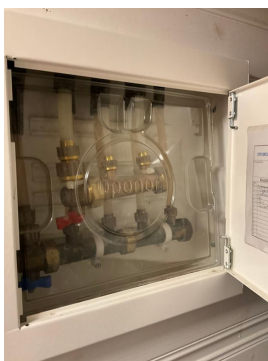
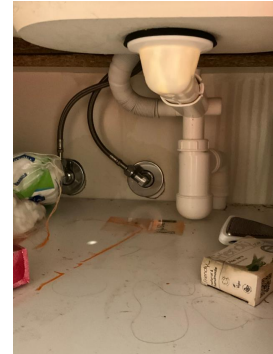
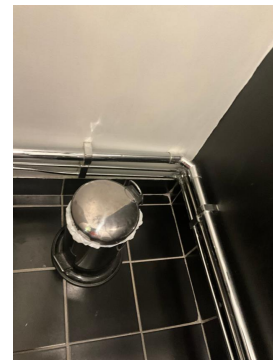
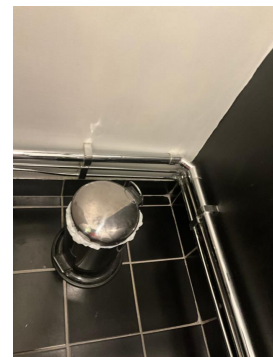
Det gjøres oppmerksom på at vannførende rør i kobber tildeles TG2, grunnet alder. Vannrør med høy alder har større sannsynlighet for lekkasjer, og anses som en utsatt bygningsdel. Det anbefales å jevnlig overvåke tilstanden, samt utføre nødvendige utbedringer.

En uke i forkant av befaringen til takstmann har det blitt oppdaget lekkasje fra vannrøret (på soverom/mot bad). Det er på dette forholdet utarbeidet en skaderapport, hvor konklusjonen er antatt kondens fra rørene, men at det ikke kan utelukkes mindre lekkasjer. Nåværende eier har åpent opp del av vegg for lufting, og det er ikke observert forverring av skaden. Forholdet ville på generelt basis blitt tildelt TG3, men det er her utført tiltak og kartlegging av skade. Det har også vært fagarbeidere på saken.

Eier opplyser at skaden vil utbedres av fagfolk fra Oslo Isolasjonsservice AS i regi av borettslaget før salg.

Nødvendige reparasjoner må utføres, og det anbefales å overvåke situasjonen nøye og jevnlig. Kostander knyttet til forholdet kan ikke utelukkes.
