Tilstandsrapport

📍 Ansgar Sørliens vei 30, 0576 OSLO

gnr. 128, bnr. 48

Rapportdato: 02.01.2025

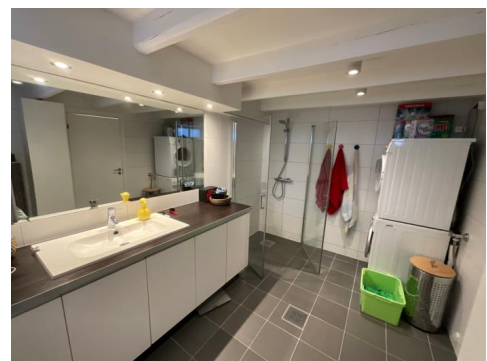
KJELLER > BAD

TG 2 Overflater vegger og himling

Det er påvist at baderommet generelt har svakt og ujevnt fall til sluk (både i og utenfor dusjsone), noe som kan resultere i at vann ikke ledes effektivt til sluk ved en evt lekkasje. Det vil også være risiko for vannopsamling.

Det anbefales at det dusjes i dusjkabinett med kontrollert rørføring til sluk, inntil baderommet moderniseres.

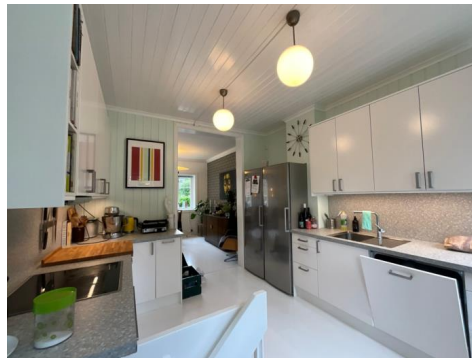
1. ETASJE > KJØKKEN

! TG 1 Avtrekk

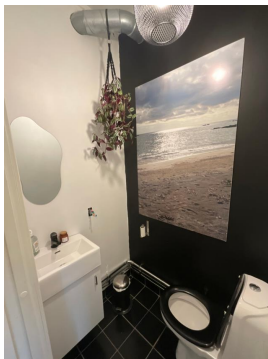
! TG 2 Vannledninger

- Mer enn halvparten av forventet brukstid er passert på innvendige vannledninger.
- Det er avvik:

Det gjøres oppmerksom på at vannførende rør i kobber tildeles TG2, grunnet alder. Vannrør med høy alder har større sannsynlighet for lekkasjer, og anses som en utsatt bygningsdel. Det anbefales å jevnlig overvåke tilstanden, samt utføre nødvendige utbedringer ved behov.

En uke i forkant av befaringen til takstmann har det blitt oppdaget kondens fra vannrøret (på soverom/mot bad). Det er på dette forholdet utarbeidet en skaderapport, hvor konklusjonen er antatt kondens fra rørene, men at det ikke kan utelukkes mindre lekkasjer.

- Tiltak:
- Det er ikke behov for utbedringstiltak siden anlegget fungerer i dag, men ut ifra alder kan skader plutselig oppstå på eldre anlegg.

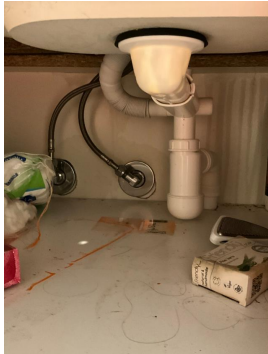
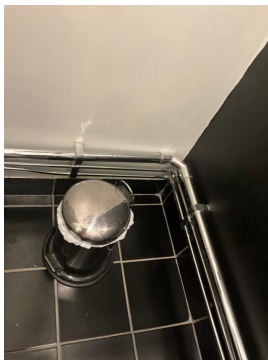
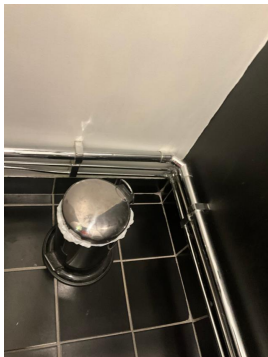
! TG 2 Avløpsrør

Interne og synlig avløpsrør i plast og stål.

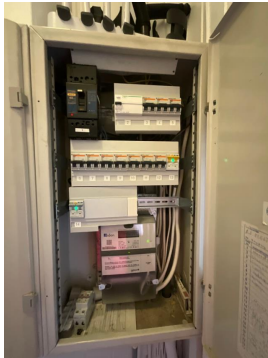
! TG 0 Branntekniske forhold
