# Tilstandsrapport

Leilighet

Jernbanegata 9, 7600 LEVANGER

Befaringsdato: 03.09.2025

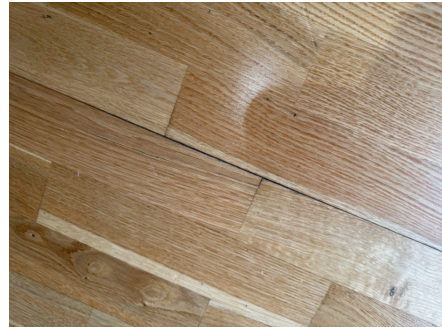
Det registreres stedvis sår og hakk i overflater etter daglig bruk over tid.

Stedvis oppsprekninger i listefrie overganger.

Avskallinger på en vindusforing.

Noe glipper og mindre svelling i parkett på kjøkken. Tørt ved befarings.

Løpende vedlikehold og lokale utbedringer.

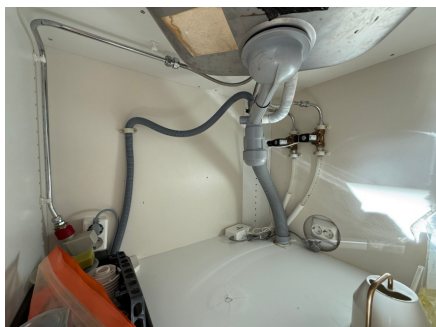
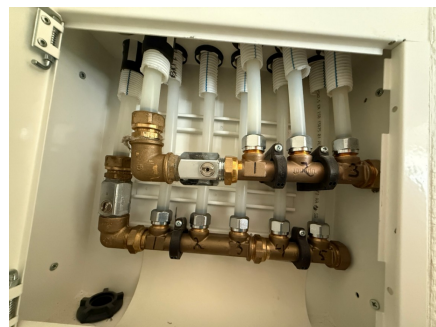
- Det mangler tettemuffer i enden av varerør på rør-i-rør-system.

- Det må monteres tettemuffer i enden av varerørene.
