# Tilstandsrapport

📍 Lille Kirkholmen 18, 3783 KRAGERØ  
SKJÆRGÅRD

# gnr. 12, bnr. 1205

Befaringsdato: 16.05.2024

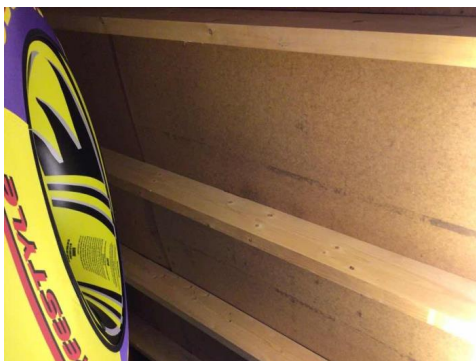
- Hele takkonstruksjonen er gjenbygget. Det er ingen mulighet til vurdering utover alder og observasjoner fra underliggende etg.

I bod er deler av takkonstruksjon synlig.

- Innhent dokumentasjon, om mulig.

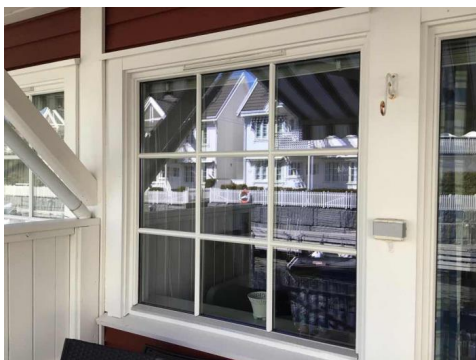
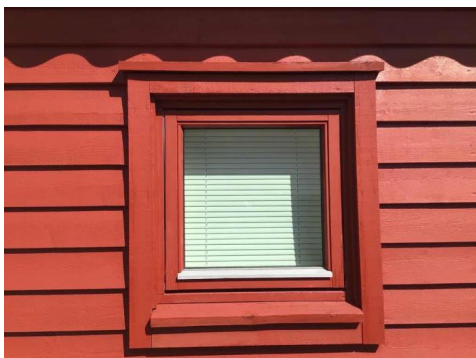
Vindu med alders og bruksslitasje.

Eksempel på vindu i yttervegg.

Det er ikke behov for umiddelbare tiltak, men man må påregne utskifting av vinduer, ut fra en vanlig vedlikeholdsvurdering.

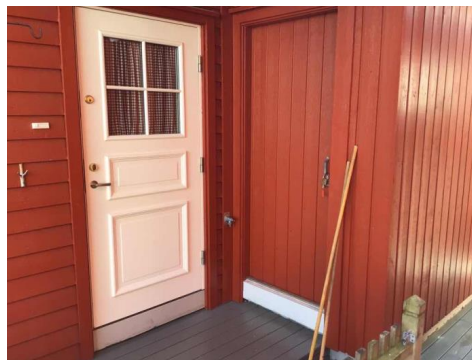
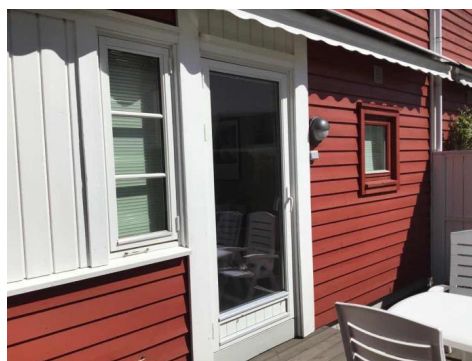
Dører med generell alders og værslitasje.

Hovedinngangsdør og dør inn til utvendig bod.

Terrassdør.

Det er ikke behov for umiddelbare tiltak, men man må påregne utskifting av dører, ut fra en vanlig vedlikeholdsvurdering.

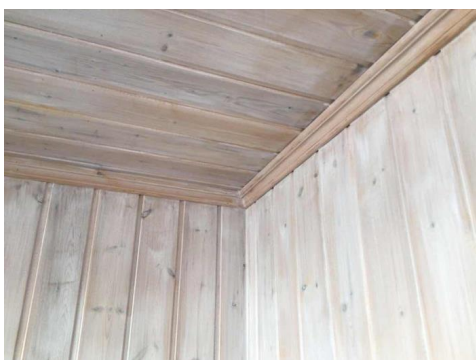
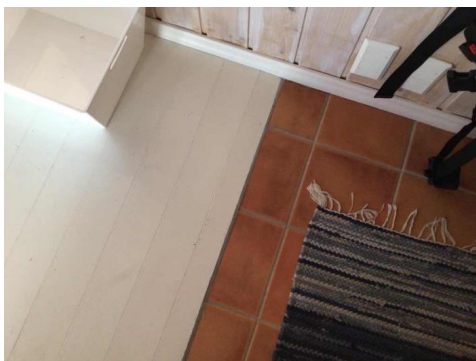
Det er registrert noe bruksslitasje og aldersslitasje.

Del av overflater vegg - tak.

Del av innvendig gulv.

Innvendige overflater er fra byggedato og oppgraderinger vurderes etter smak og ønske av standard.

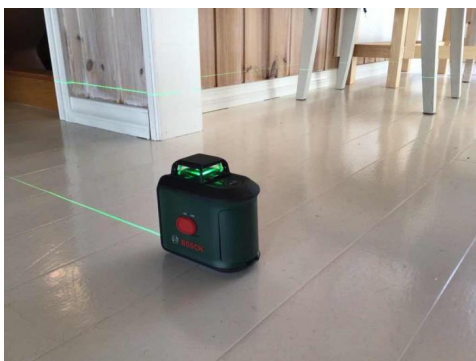
Målt avvik på etasjeskille.

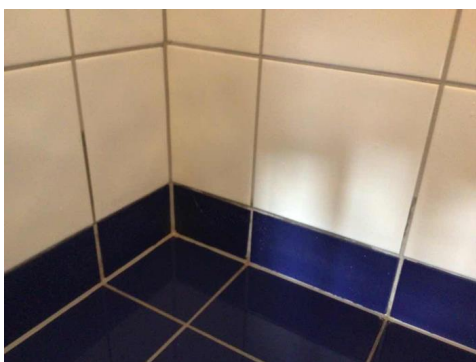
- Det er påvist sprekker i fliser.

Det er registrert sprekke i 1 stk flis.

Flis på vegg med sprekke.

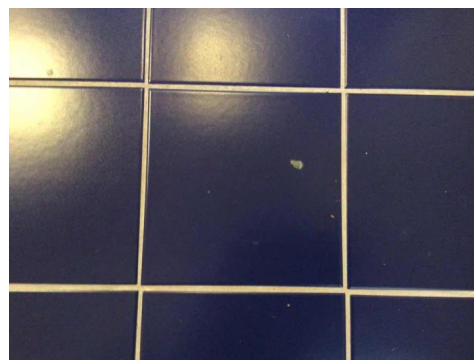
Det er skade i en flis. Det er også noe dårlig fall inne i selve dusjsonen.

Gulvflis med skade.

Det er ikke behov for umiddelbare tiltak.

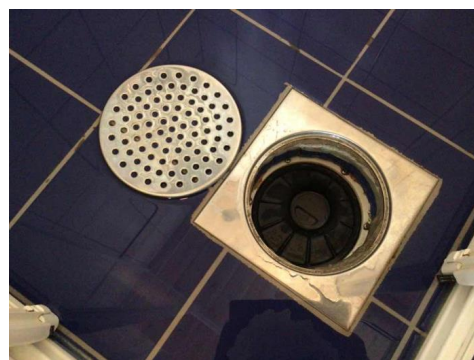
Sluk i gulv.

- Overvåk tilstanden jevnlig. For å få tilstandsgrad 0 eller 1 må tettesjiktet skiftes ut, men tidspunktet for når dette er nødvendig er vanskelig å si noe om.

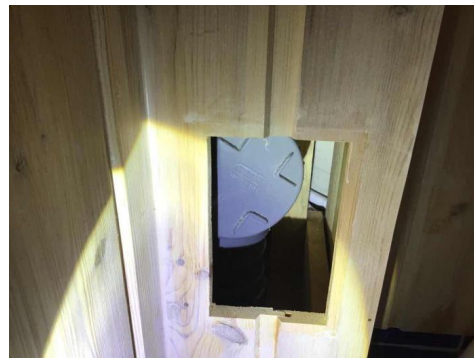
Hulltaking er foretatt, uten å påvise unormale forhold.

Hull i vegg som ble brukt for kontroll av fukt.

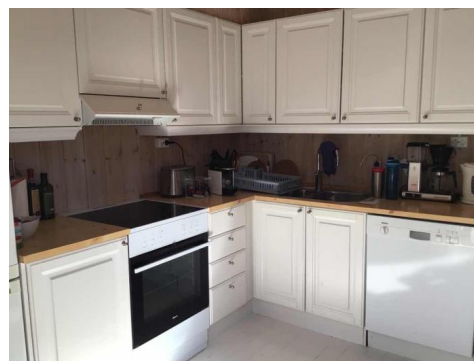
Del av kjøkken.

Kjøkken vurderes etter ønsket standard og utførelse.

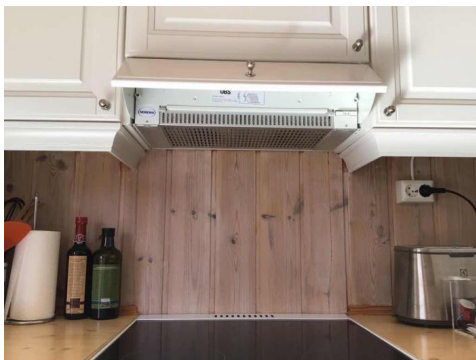
Avtrekk over komfyr.

Ventilator fungerer i dag, men en må påregne utskiftning på grunn av alder.

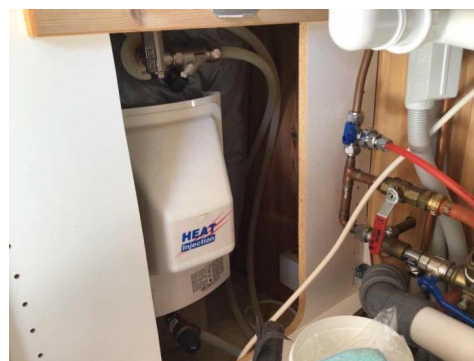
Varmtvannstank i kjøkken benk.

- Det er ikke behov for utbedringstiltak utifra at tanken fungerer i dag, men utifra alder kan skader plutselig oppstå på eldre tanker.
