# Tilstandsrapport

Enebolig

Karinaåsen 70 , 5545 VORMEDAL

Befaringsdato: 20.03.2026

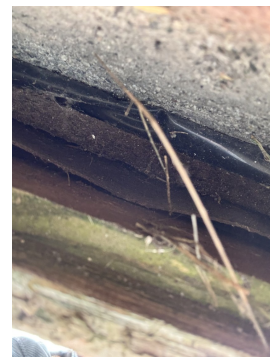
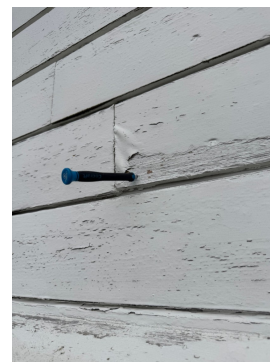
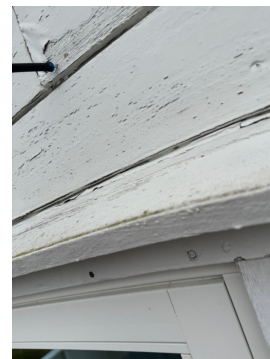
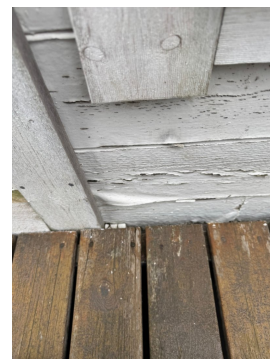
- Det er ingen eller liten lufting i nedre kant av kledning mot grunnmur.
- Det er påvist spredte råteskader i bordkledningen.
- Det er ingen musesperre i nedre kant av konstruksjon.
- Det er værslitt/oppsprukket trevirke/trepaneler.

Eldre boliger som denne er generelt underventilert i forhold til en moderne bolig. Det er påvist spredte råteskader stedvis på boligen. Det er utvendig slitasje på overflater som vil ha behov for normalt vedlikehold.

- Musesperre må etableres.
- Råteskadet trekledning må skiftes ut.
- Andre tiltak:
  - Råteskader i bordkledningen kan fortsette å utvikle seg både i tilliggende bordkledning og til bakenforliggende veggkonstruksjon, dersom en ikke foretar tiltak.
  - Det bør foretas tiltak for å bedre lufting av kledningen.
  - Uten tilstrekkelig lufting bak bordkledningen kan fuktighet som trenger inn bak bordene eller gjennom veggen innenfra ikke tørke opp. Dette skaper ideelle forhold for råtesopp og muggvekst.

Det bør etableres bedre lufting i nedre kant av kledningen og montere musesperre for å hindre inntrenging av skadedyr og redusere risikoen for fuktskader.

Spredte råteskader i bordkledningen bør utbedres ved utskifting eller reparasjon for å forhindre videre forringelse av konstruksjonen.

Overflater med værslitasje bør vedlikeholdes med maling eller overflatebehandling for å forlenge levetiden og beskytte treverket mot ytterligere skade.

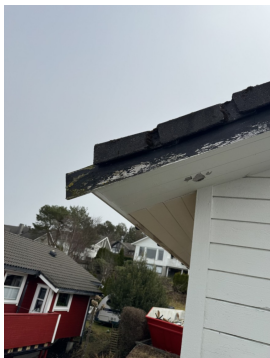
## TG 2 Takkonstruksjon/Loft

- Det er påvist fuktskjolder/skader i takkonstruksjonen.

Det er stedvis noe fuktskjolder ved gjennomføringer i taket. Også noe tegn til kondens merker. Slitasje og nor råde på vindskier.

Det bør gjennomføres nærmere undersøkelser og utbedringer av fuktskjolder og kondensmerker ved gjennomføringer i taket, for å avdekke årsak og hindre videre fuktskader eller råteutvikling i takkonstruksjonen.

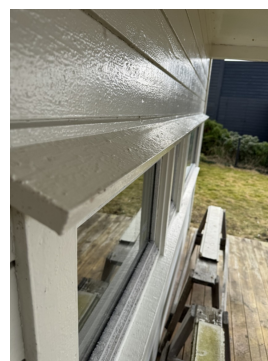
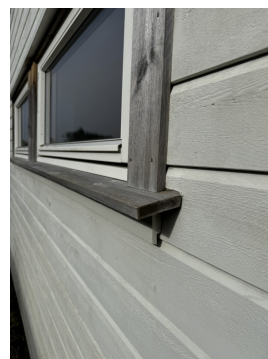
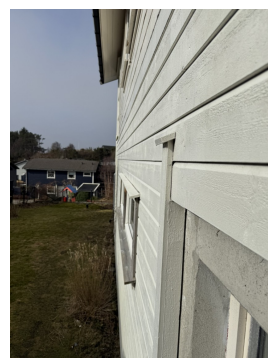
## ! TG 2 Vinduer

- Det er påvist avvik rundt innsettsdetaljer.
- Det er påvist tegn på innvendig kondensering av enkelte vindusglass.
- Karmene i vinduer er slitte og det er sprekker i trevirket.

Det er slitasje utvendig på vinduer som er originale. Det er også tegn til innvendig kondensering som kan være tegn til at boligen er noe underventilert. Flere vinduer har avvik vedrørende innsettsdetaljer som vil være svake for fukt og vanninntrengning. Dette må utbedres.

- Det må foretas lokal utbedring.
- Andre tiltak:
- Det bør gjøres tiltak for å bedre ventilering av rommet.
- Det bør gjøres tiltak for å lukke avviket.

Det må utføres vedlikehold og utbedring av slitte vinduskarmen og sprekker i treverket for å hindre fuktinntrengning og videre forringelse.

Innvendig kondensering kan tyde på utilstrekkelig ventilasjon, og det anbefales å forbedre ventilasjonen for å redusere risikoen for fuktskader og muggdannelse.

Avvik ved innsettsdetaljer bør utbedres for å sikre tetthet og forhindre vanninntrengning, som ellers kan føre til råteskader og redusert levetid på vinduene.

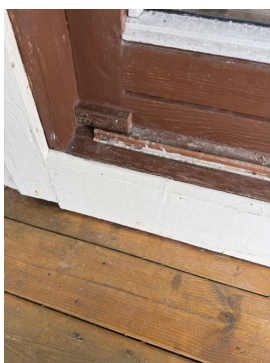
## ! TG 2 Dører

- Karmene i dører er værslitte utvendig og det er sprekker i trevirket.

Det må utføres nødvendig vedlikehold og utbedring av slitasje og sprekker i karmene på dørene for å hindre videre forringelse og redusere risiko for fuktskader og varmetap. Manglende vedlikehold kan føre til økte skader, redusert funksjon og behov for utskifting av dører på sikt.

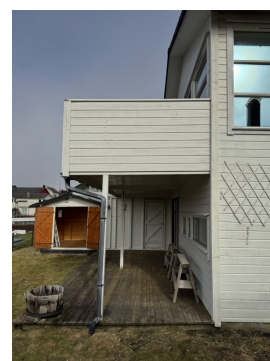
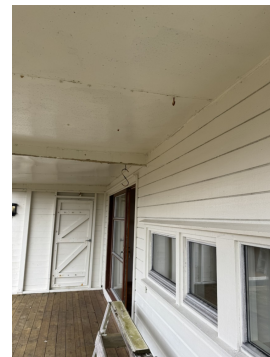
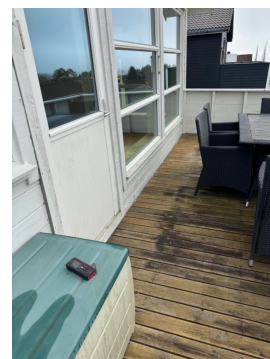
## TG 2 Balkonger, terrasser og rom under balkonger

Noe rust på festeanordninger av underliggende plater for terrasse i 1 etasje som trenger noe vedlikehold. Det er registrert avvik ved bygningsdelen. Avviket innebærer økt risiko for svekket funksjon og videre utvikling av skade. Dersom tiltak ikke utføres, kan forholdet utvikle seg og medføre behov for mer omfattende og kostnadskrevende utbedringer over tid.

- Andre tiltak:
- Det må foretas tiltak for å lukke avviket.
- Beslag må skiftes ut/monteres.

Terrassebordbeslag mot yttervegg bør monteres for å hindre vanninntrenging og fuktskader i tilstøtende konstruksjoner.

Rust på festeanordninger må behandles for å forhindre videre korrosjon og svekkelse av bæreevne.

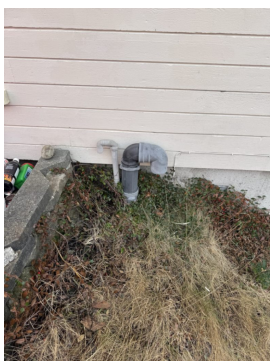
Det kommer rør opp av bakken på nordsiden av bygget. Det er ikke kontrollert hvor eller hva disse rørene er i området for. Det må derfor påregnes ytterligere undersøkelser. Dette for info.

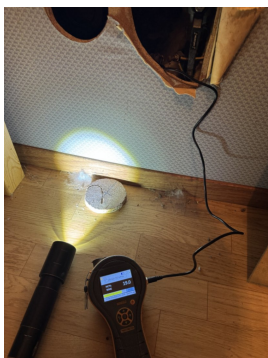
Det er målt inntil 19% fukt i treverk i yttervegger etter hulltaking. Dette anses som om det er treverks om er i faresonen da fuktprosent er i øvre sjiktet.

- Det er gjennom hulltaking påvist høyt fuktnivå inne i trekonstruksjonen i hulltakingen, men ikke påvist fuktskader i dette området. Høy luftfuktighet kan over tid føre til muggvekst eller sverting av materialer. Samtidig kan materialer og konstruksjoner bli ødelagt.

Det er påvist fuktprosent i øvre sjiktet etter hulltaking. Fukt er målt i treverk inne i vegg. Det er registrert forhold som indikerer fuktpåvirkning. Konstruksjonen er av en type som erfaringsmessig er utsatt for fukt.

Dette medfører økt risiko for videre utvikling av fukt- og råteskader, som kan påvirke konstruksjon og inneklima.

- Andre tiltak:
- Det påviste fuktnivå gir grunn til å overvåke konstruksjonen jevnlig for å se utvikling over tid, og eventuelt foreta tiltak for å unngå fuktskader.

Det er anbefalt og iverksette tiltak for å utbedre fuktproblemet og forhindre videre skadeutvikling, for eksempel ved å forbedre drenering, ventilasjon eller isolasjon.

Videre undersøkelser anbefales for å kartlegge årsak og omfang av fuktskaden.

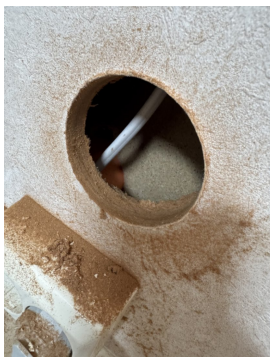
## ! TG 0 Tilliggende konstruksjoner våtrom

Det er utført hulltaking mot våt sone, og det er ikke indikert avvik i vegg. Det er allikevel høy risiko for skjulte fuktskader i konstruksjonen.

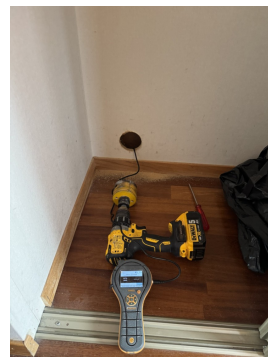
## 1, ETASJE > BAD

Konsekvensen av manglende dokumentasjon og høy alder er økt risiko for skjulte feil og skader, samt at det kan oppstå fuktskader i tilstøtende konstruksjoner.

Det er utført hulltaking mot våt sone, og det er ikke indikert avvik i vegg. Det er allikevel høy risiko for skjulte fuktskader i konstruksjonen.

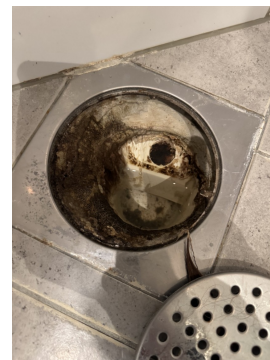
## KJELLER > BAD

- Det er mulighet for at det kan forekomme vannlekkasje på våtrommet hvor vann ikke vil gå til sluk.

- Det er påvist avvik i fallforhold til sluk i forhold til krav i forskrift på byggetidspunktet.

Det er registrert avvik i fallforhold mot sluk. Dette kan medføre at vann ikke ledes bort som forutsatt. Det er risiko for vannansamling og fuktpåvirkning av konstruksjonen. Over tid kan dette føre til lekkasjer og skader.

Stakeplugg må monteres i sluket for å sikre korrekt funksjon og forhindre fremtidige lekkasjer eller tilstoppinger. Oppgraderinger kan ikke utelukkes basert på manglende dokumentasjon.

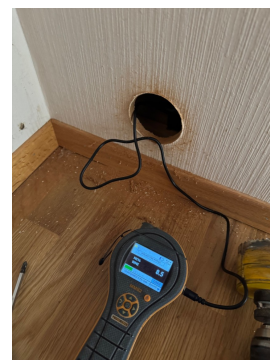
### ! TG 1 Sanitærutstyr og innredning

Det er utført hulltaking mot våt sone, og det er ikke indikert avvik i vegg. Det er allikevel høy risiko for skjulte fuktskader i konstruksjonen. Normale fuktmålinger i treverk ligger på 7,5-12.5
