Tilstandsrapport

Bjørn Bondes vei 109, 1253 OSLO

Befaringsdato: 07.03.2025

REKKEHUS

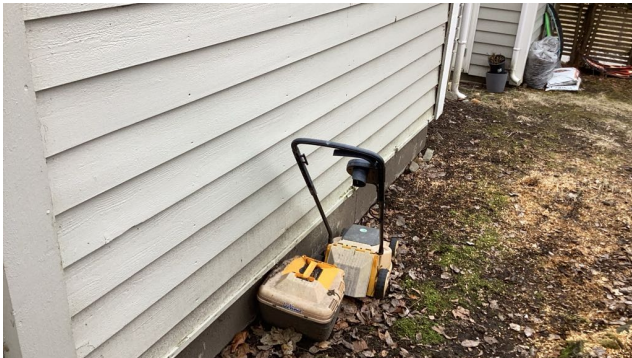
Ytterveggene har normal forventet kvalitet og slitasjegrad i forhold til alder og utførelsesmetode. Løsningen med tanke på isolasjon kan ikke stadfestes da dette ligger skjult i konstruksjonen. Veggflatene ble inspisert fra bakkeplan med begrenset mulighet for å avdekke eventuelle feil eller mangler. Ingen råte ble observert på befaringsdagen. Murpussen har noe riss flere steder.

- Det er påvist spredte råteskader i bordkledningen.
- Det er værslitt/oppsprukket trevirke/trepaneler.

- Det må foretas tiltak for å lukke avviket.

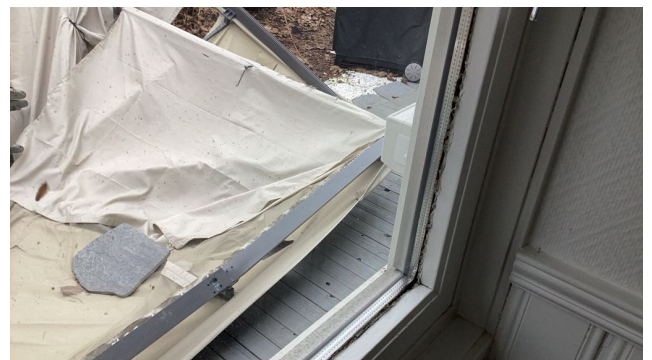
- Det er påvist at enkelte vinduer er vanskelig å åpne/lukke.
- Det er påvist avvik rundt innsetningsdetaljer.

Limet på vinduskarmen gir etter.

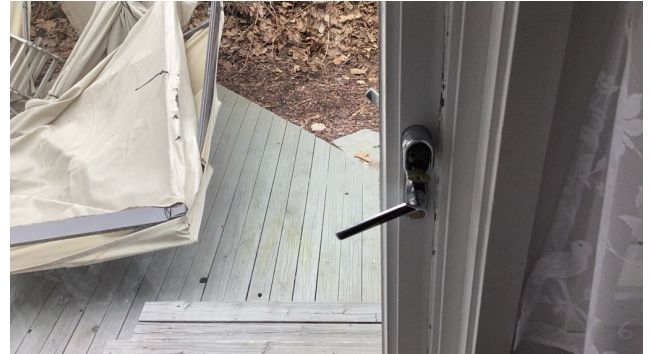
Låsemekanismen og dørhåndtaket på døren til markterrassen fungerer ikke tilfredsstillende, verken når det gjelder lukkefunksjonalitet eller låsefunksjonalitet. Dette kan påvirke både sikkerheten og brukervennligheten av døren. Det anbefales at nødvendige reparasjoner utføres snarest for å sikre at døren fungerer optimalt og for å forhindre ytterligere slitasje eller skader.

Låsen på døra bør justeres.

Hele låsekassen og dørhåndtak på repareres.

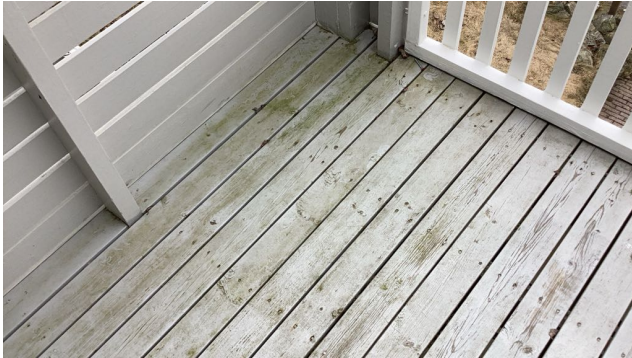
Tegn til sopp

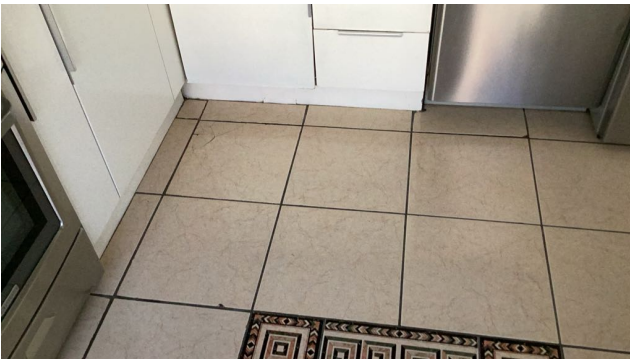
knust flis

Kjøkkenet (gulv): Enkelte fliser på kjøkkenet er knust, har sprekker og mangler fuging. Disse skadene er spesielt synlige ved vasken, hvor flisene har vært utsatt for høy belastning.

Gulv: Enkelte av flisene på gulvet trenger fuging. Disse flisene er knust, har sprekker og mangler fuging. Skadene er spesielt synlige ved vasken på kjøkkenet, hvor flisene har vært utsatt for høy belastning. Resten av overflatene har ikke behov for utbedring. Merk at tilstanden på overflatene under teppene er ukjent. Det er viktig å reparere eller skifte ut disse flisene for å opprettholde både estetikken og funksjonaliteten til gulvet.

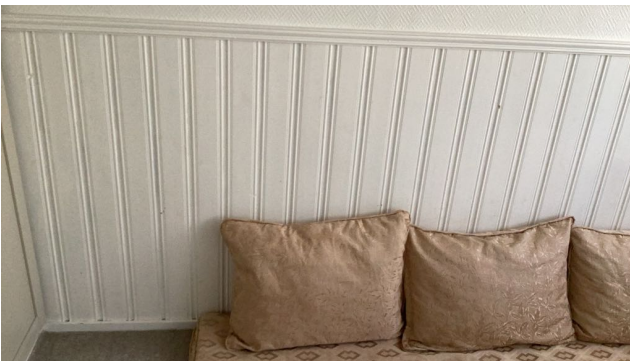
Panel i soverommene: Panelet i soverommene har s r som b r utbedres for   opprettholde rommenes estetiske utseende. Slike skader kan skyldes vanlig slitasje eller mindre uhell, og det anbefales   reparere dem snarest for   forhindre ytterligere forringelse.

merker på panel i soverommet.

Panel i soverommene: Panelet i soverommene har sår som bør utbedres for å opprettholde rommenes estetiske utseende. Slike skader kan skyldes vanlig slitasje eller mindre uhell, og det anbefales å reparere dem ved anledning for å forhindre ytterligere forringelse.

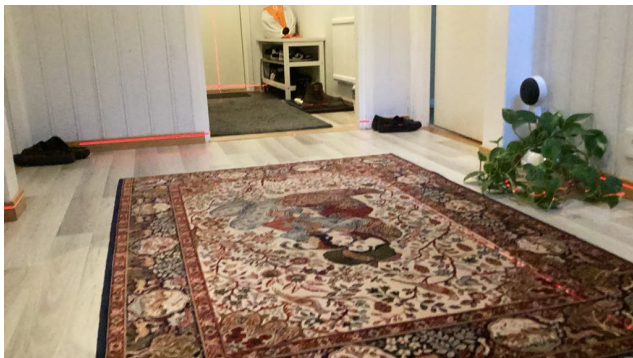
- Det er målt høydeforskjell på mellom 15-30 mm gjennom hele rommet. Tilstandsgrad 2 gis med bakgrunn i standardens krav til godkjente måleavvik.
- Målt høydeforskjell på mellom 10 - 20 mm innenfor en lengde på 2 meter. Tilstandsgrad 2 gis med bakgrunn i standardens krav til godkjente måleavvik.

- For å få tilstandsgrad 0 eller 1 må høydeforskjeller rettes opp. Ytterligere undersøkelser må foretas for å få kartlagt omfanget for utbedring.

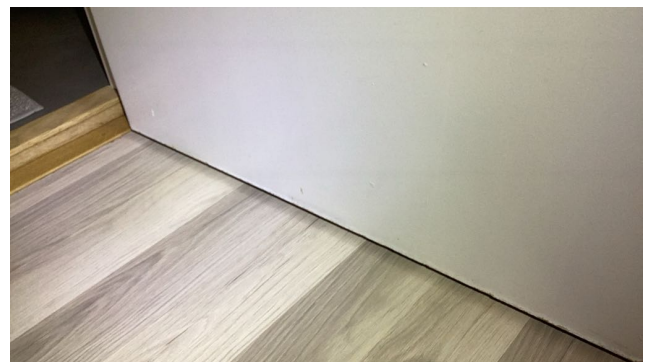
Noen av de eldre dørene bærer preg av bruksslitasje og har synlige merker, mens andre fremstår i god stand. Det er også registrert begynnende svelling på en baderomsdør, noe som er ganske vanlig på grunn av fuktigheten i dette rommet.

Svelling toalett dør.

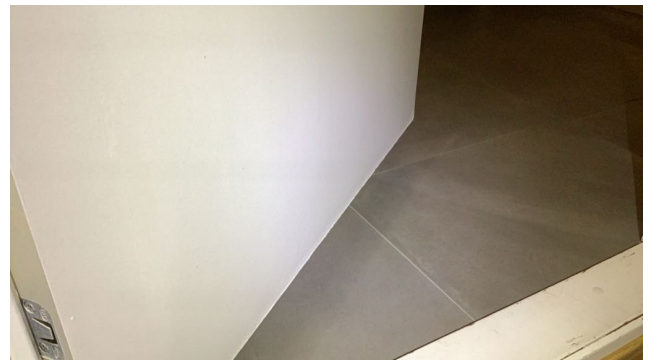
Svelling baderomsdør.

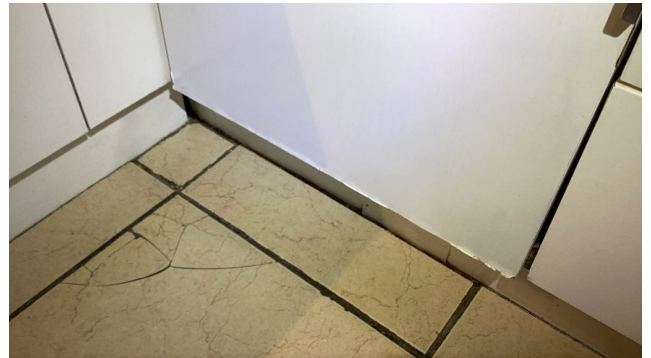
svelling

Utskifting/utbedring av kjøkkenet må påregnes.
