# Tilstandsrapport - NS 3600

## Skinnfellveien 54

4810 Eydehavn

**Rapport kode: 158204**

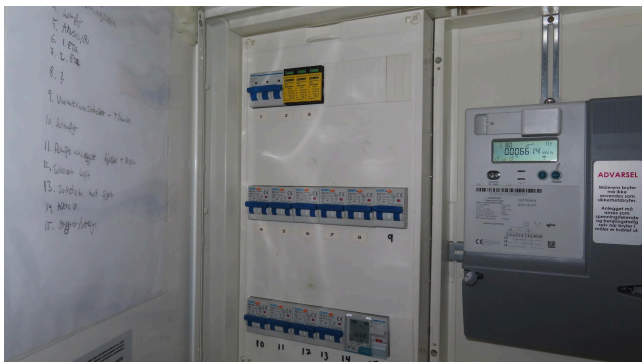
Sikringsskap.
