# Tilstandsrapport

Boligbygg med flere boenheter

Finnåsgata 16B , 5519 HAUGESUND

Befaringsdato: 11.05.2026

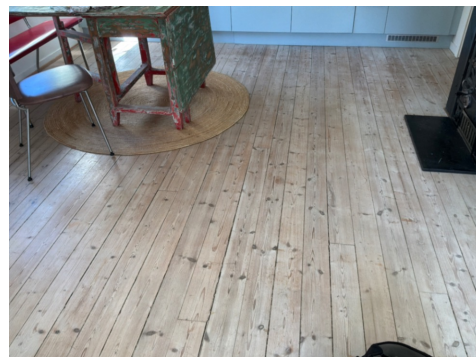
### TG 2 Etasjeskille/gulv mot grunn

- Det er målt høydeforskjell på mellom 15-30 mm gjennom hele rommet. Tilstandsgrad 2 gis med bakgrunn i standardens krav til godkjente måleavvik.
- Målt høydeforskjell på mellom 10 - 20 mm innenfor en lengde på 2 meter. Tilstandsgrad 2 gis med bakgrunn i standardens krav til godkjente måleavvik.
- Det er avvik:

Det er registrert høydeforskjell/skjevhet på ca. 15 mm mellom gang og stue. Forholdet vurderes å være relatert til byggets alder og konstruksjonstype, og er vanlig i eldre boliger.

Det ble ikke observert forhold som tilsier pågående bevegelser eller konstruksjonssvikt på befaringstidspunktet.

- For å få tilstandsgrad 0 eller 1 må høydeforskjeller rettes opp. Det vil imidlertid sjelden være økonomisk rasjonelt som et enkeltstående tiltak i en bolig som dette. Dersom boligen en gang skal renoveres, kan man vurdere slike tiltak.
- Tiltak:

Forholdet vurderes i hovedsak som visuelt og har begrenset betydning for funksjon. Skjevheter og ujevnheter anses som en del av byggets karakter og stil.

Tiltak anses ikke som nødvendige utover eventuelle lokale tilpasninger dersom forholdet oppleves sjenerende.

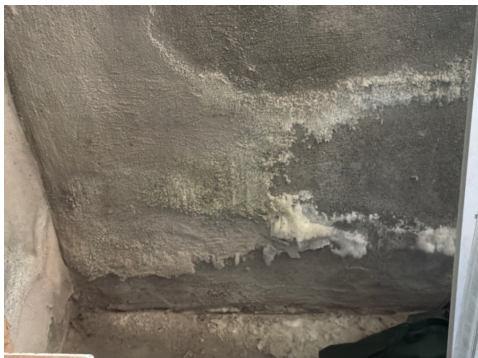
### TG 2 Rom Under Terreng

- Det er påvist indikasjoner på noe fuktgjennomtrenging i kjellergulv.
- Det er påvist indikasjoner på noe fuktgjennomtrenging inn i kjellermur.

Det er registrert saltutslag på kjellervegger. Boligen har imidlertid fått etablert ny drenering, og det ble ikke målt forhøyede fuktverdier på befaringstidspunktet.

Forholdet vurderes derfor i hovedsak å være spor etter tidligere fuktbelastning, og det ble ikke observert tegn til aktiv fuktproblematikk ved befaringen.

Saltutslagene vurderes hovedsakelig som et visuelt forhold uten vesentlig betydning for dagens funksjon. Det anbefales å følge med på utviklingen over tid, men tiltak anses ikke som nødvendige utover normalt vedlikehold dersom forholdet forblir stabilt.

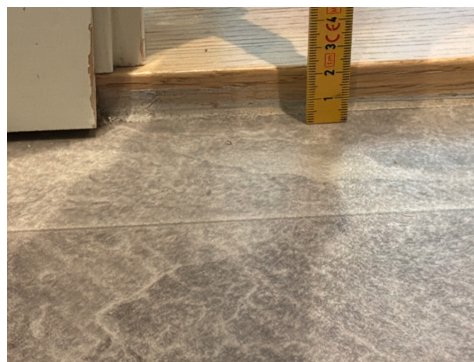
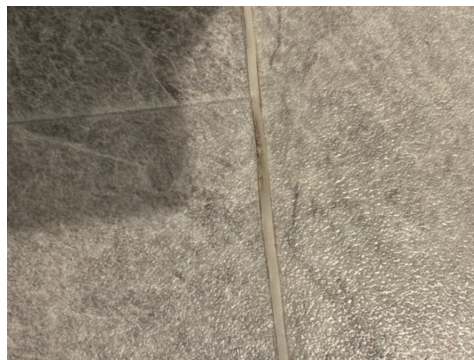
## TG 2 Overflater Gulv

- Det er påvist at gulvoverflaten har sprekker.
- Det er påvist at høydeforskjell fra topp slukrist til gulv/synlig topp membran ved dørterskel er mindre enn 25 mm.

Det er registrert tilfredsstillende fall mot sluk på vinylbelegg. Dørterskel er imidlertid limt direkte på belegget med fugemasse/tettestoff (Sikaflex eller tilsvarende). Løsningen avviker fra anbefalte utførelser for våtrom. Det er videre registrert skade i sveis/skjøt i vinylbelegget.

Løsningen fungerer på befaringstidspunktet, men gir usikkerhet knyttet til varig tetthet og fuktsikring ved terskel og i skadet skjøt. Over tid kan bevegelser og slitasje føre til svekket tetting og økt risiko for fuktpåvirkning.

Skade i sveis

Det anbefales å følge med på tilstanden og utbedre skadet skjøt. Ved fremtidig oppgradering av badet bør terskelløsningen utføres i henhold til gjeldende anbefalinger.
