# Tilstandsrapport

Enebolig

Kystveien 567, 4815 SALTRØD

Befaringsdato: 10.08.2025

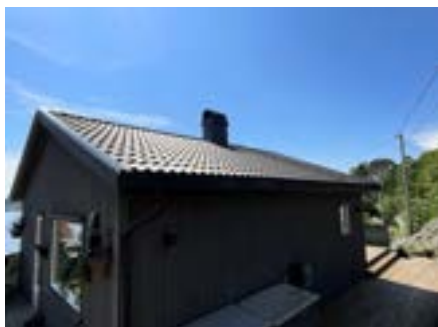
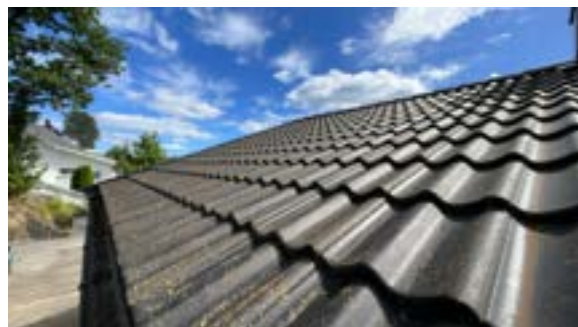
Bærende undertak av trepanel. Undertaket er tekket med asfaltpapp og det er benyttet betongtakstein som yttertakstekking. Fremlagte opplysninger tilsier at taktekkingen ble fornyet / omlagt i perioden rundt 2011.

Ingen synlige tegn til lekkasjer på befarings tidspunktet.

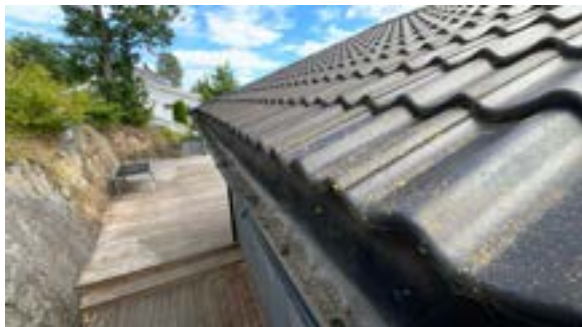
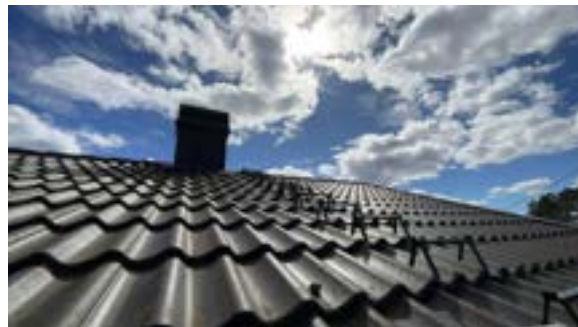
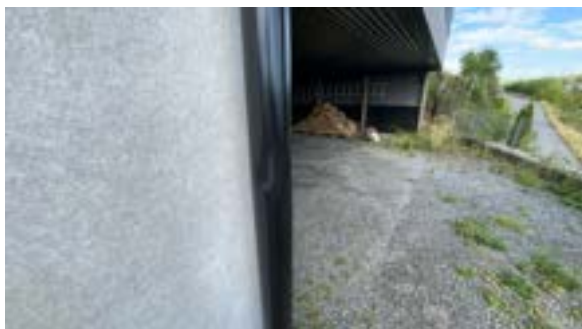
Takrenner og nedløp i stål eller aluminium.  
Fallforhold i renner er ikke vurdert.  
Pipebeslag i plastbelagt stål.

Rense nedfall i takrenner for å unngå tiltetting. Bulker i nedløpsrør er foreløpig av kosmetisk betydning. Eventuell ettermontering av snøfangere medfører at takkonstruksjonen tidvis utsettes for ekstra vektbelastning og innebærer at vesentlige snølaste må fjernes manuelt.

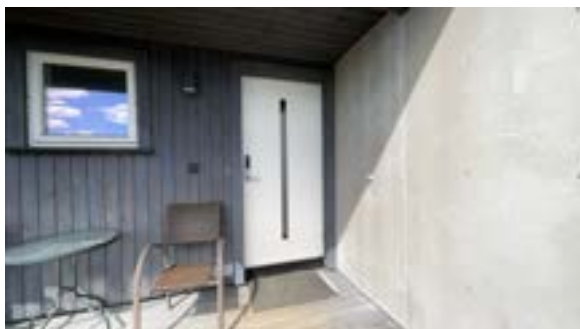
Tre/trefiberdør i malt utførelse med elektrisk låsevrider.

Noe etterjustering eller etterstramming mot pakning.

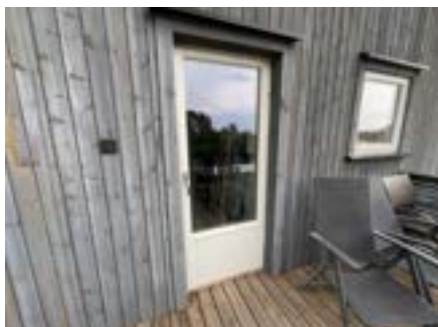
Malte balkongdører / terrassedører i tre med 2 lag glass.  
Normal vedlikehold av utvendig overflater.

Døren på den sydvestlige siden må etterjusteres.

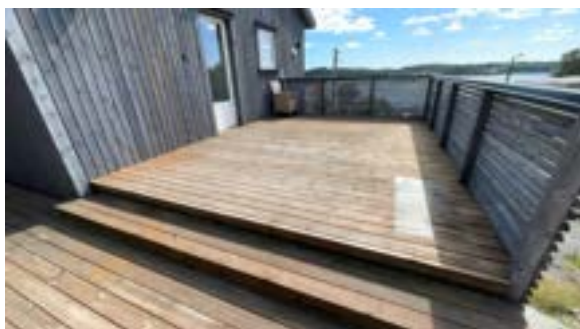
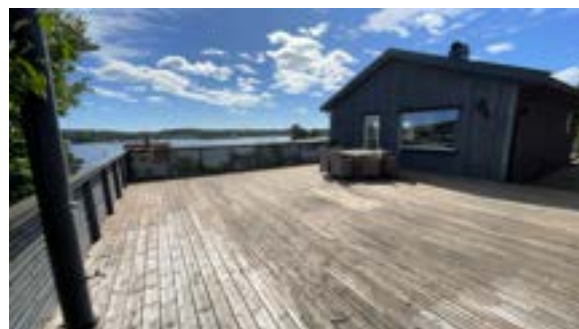
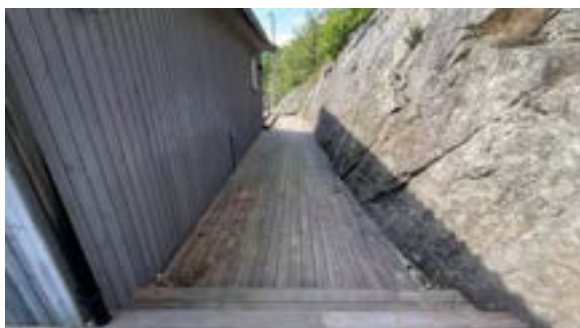
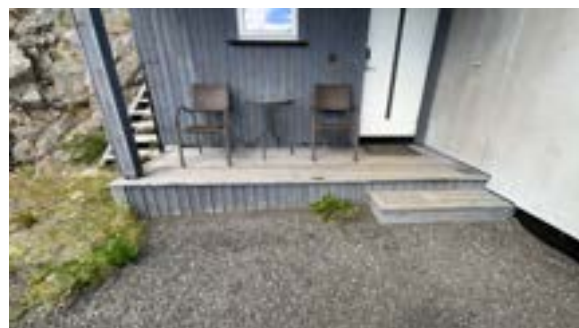
## TG 2 Balkonger, terrasser og rom under balkonger

- Balkong/terrasse ligger over innredede boligrom, usikker konstruksjon. Konstruksjonsutforming gir økt fare for skader.
- Det er ikke montert beslag mellom yttervegg og balkong/terrasse.

Anbefaler å holde undertakstekkingen fri for nedfall og snølast for å unngå smeltevannsbetlastning mot overgangstekkinger. Konstruksjonen må holdes under oppsikt. Anbefaler ettermontering av rekkverk/fallsikring i tilknytning til treterrasse ved hovedinngang. Det må påregnes hyppige vedlikeholdsintervaller av overflater og konstruksjonsdeler som står i nær tilknytning til terreng.

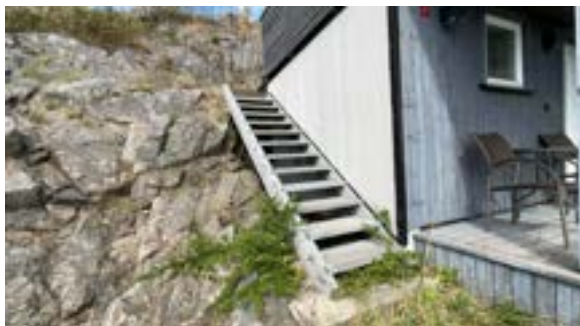
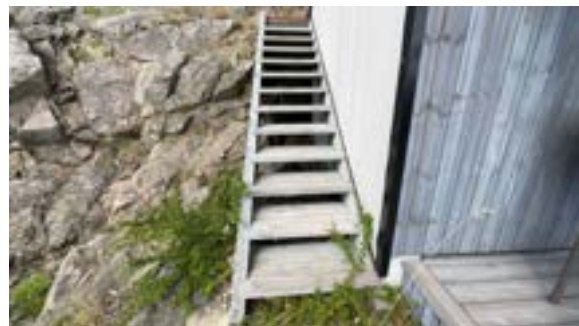
## TG 3 Utvendige trapper

Plassbygget tretrapp / rettløpstrapp i tilknytning til den sydvestlige siden.

Trappevanger står i nær kontakt med terreng og utsettes for direkte fuktbelastning.

- Rekkverk må monteres for å lukke avviket.

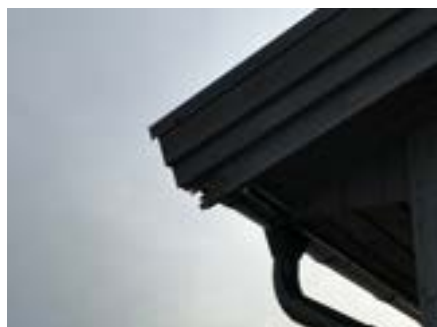
Det ble registrert lokal skade i vindskiutstikket på den østlige siden.

Utbedring av vindskiutstikket på den østlige siden.

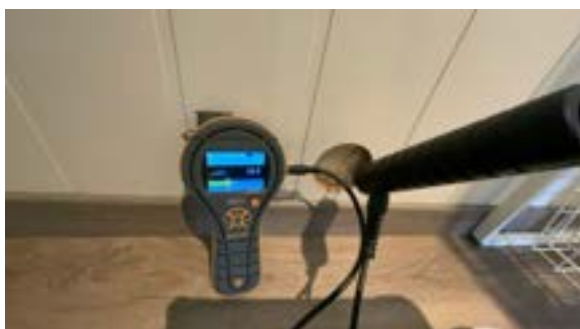
## TG 2 Rom Under Terreng

Tildekkede overflater mot tilbakefylte grunnmurer og oppforede kjellergulv kan være utsatt for skjult fuktproblematikk og betegnes derfor som risikokonstruksjoner.

Det ble målt noe høyt fuktinnhold i tilknytning til hulltakingsområdet, men uten skadesymptomer. Innforede trekonstruksjoner mot tilbakefylte murkonstruksjoner kan være utsatt for fuktvandring og/eller kondensering og betegnes derfor som risikokonstruksjoner.

Etablere økt grad av innvendig ventilering for utlufting av rom for uttransportering av dampholdig inneluft og redusert risiko for kondensering i de ytre konstruksjonsdelene. Konstruksjonen må holdes under oppsikt for eventuelle tilstandsendringer over tid.

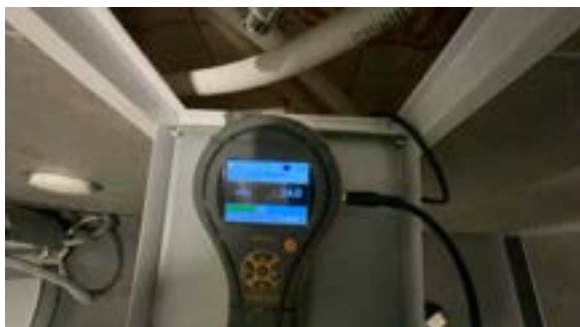
Fuktmåling - Inspeksjonsluke - Bakenforliggende konstruksjon - Ingen synlige eller målbare fuktsymptomer.

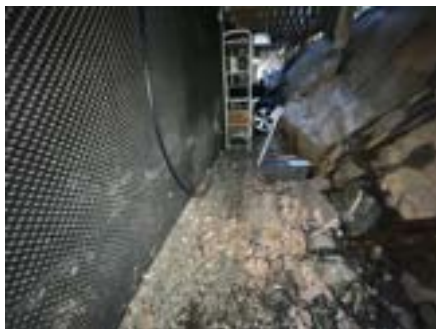
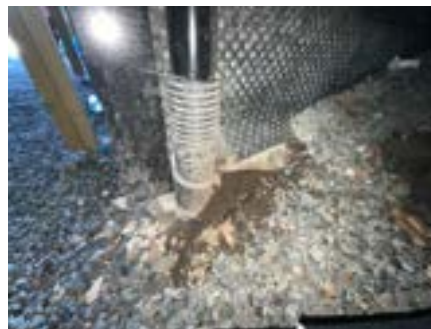
Det ble registrert lokal revne i den vertikale fuktsikringen på det nordøstlige ytterhjørnet, ved overgang mellom taknedløp og drensrør.

Lokal utbedring / tetting.

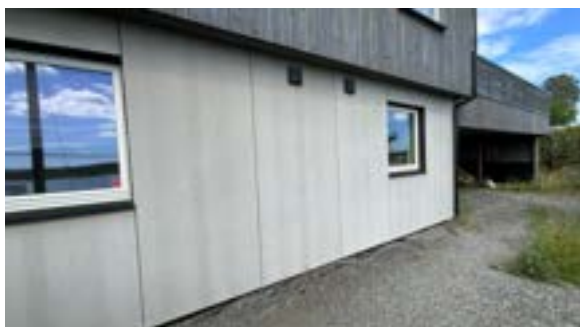
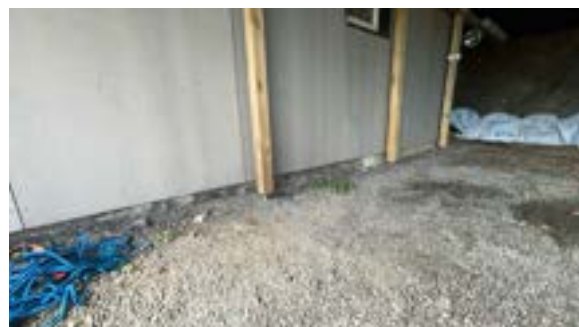
## TG 2 Grunnmur og fundamenter

Grunnmur / sokkelmur er oppført i betong, betongblokker, porebetong (Siporex) eller en kombinasjon av disse, med utvendig forblending av fasadeplater. Betongkvalitet og armering er ikke vurdert. Støpt betonggulv mot terreng i 1. etasje.

Det ble registrert sprekker og manglende fuktsperre i betonggulv mot grunnen. Betonggulver fra den aktuelle tidsperioden er erfaringsmessig utført uten fuktsperre, armering og isolasjon. Plasstøpte grunnmurer fra den aktuelle tidsperioden inneholder erfaringsmessig stor grad av kult og steinmasser og manglende eller begrenset grad av armering.

Det er ikke registrert behov for umiddelbare tiltak. Innvendige overflater mot støpte betonggulver må holdes under oppsikt.

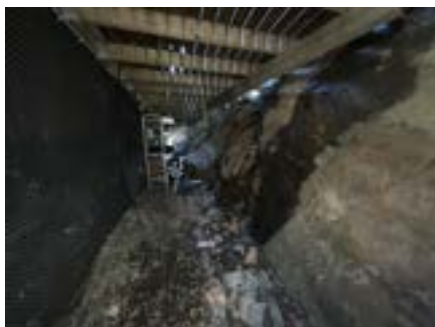
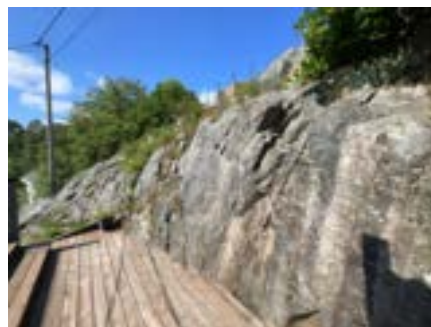
## TG 2 Terrengforhold

Tomten er opparbeidet i skrånende terreng med fjellterreng og delvis tilbakefylte på den nordlige siden.

Terrengforholdene må holdes under oppsikt. Eventuelle tiltak må vurderes i forhold til overvannstilsig i nedbørsperioder og perioder med overganger mellom frost og snøsmelting.
