Kystveien 567, 4815 SALTRØD

**Totalrenovert enebolig - Idyllisk  
utsikt mot Tromøysund - Store  
terrasser - Dobbel carport**

# Totalrenovert enebolig - Idyllisk utsikt mot Tromøysund - Store terrasser - Dobbel carport

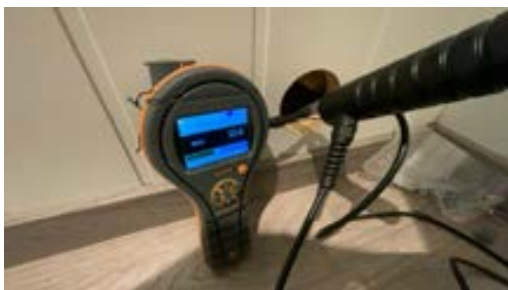
Hulltaking med inspeksjon og fuktmåling er foretatt fra tilstøtende soverom, mot dusjsone. Det er ikke avdekket skadelige fuktverdier i hulltakingsområdet, ved måling av trefuktnnhold.

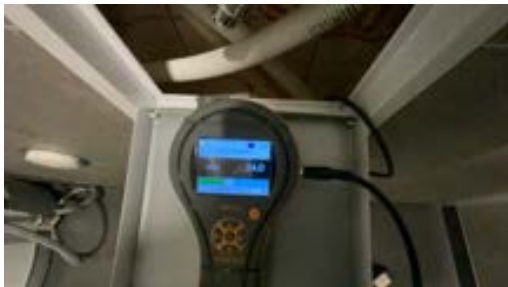
Fuktmåling - Inspeksjonsluke - Bakenforliggende konstruksjon - Ingen synlige eller målbare fuktsymptomer.
