Kystveien 567, 4815 SALTRØD

**Totalrenovert enebolig - Idyllisk  
utsikt mot Tromøysund - Store  
terrasser - Dobbel carport**

Befaringsdato: 10.08.2025

# Tilstandsrapport

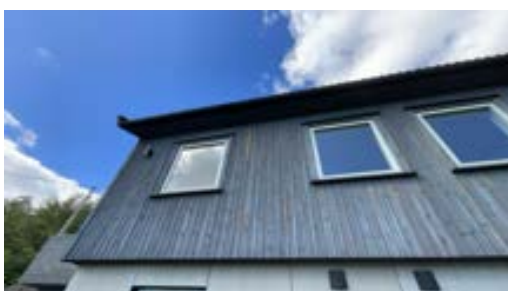
## TG 2 Takkonstruksjon/Loft

- Det er avvik:

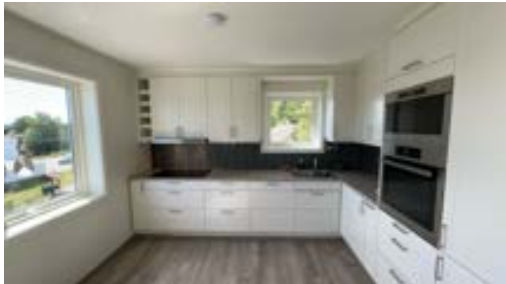
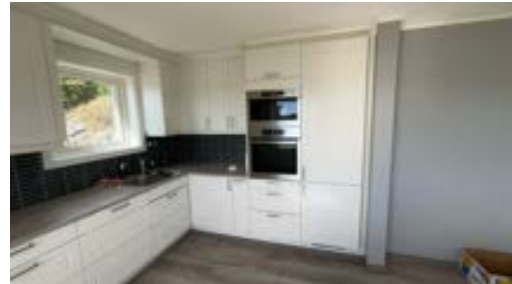
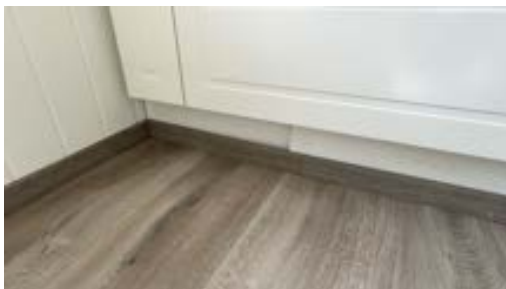
Det er foretatt fuktvurdering av underskap til utslagsvask. Ingen fuktsymptomer på befaringstidspunktet.

Lokal utbedring av sokkel. Avviket er av kosmetiske betydning.

Anbefaler på generelt grunnlag å ettermontere automatisk lekkasjestopper / waterguard, for å redusere risikoen for fuktskader ved eventuelle lekkasjer.
