# Tilstandsrapport

Fritidsbolig

Våberghatten 73 , 7255 SUNDLANDET

Befaringsdato: 18.03.2026

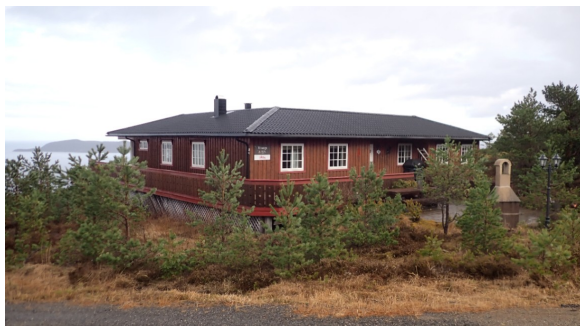
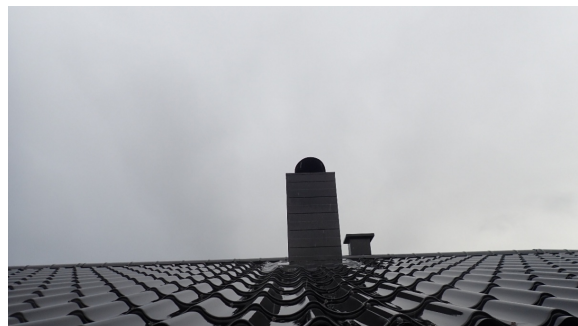
Det registreres spor etter mus på kaldloft.

Selger har gjort tiltak med å montere musebørste bak kledning etter befarings.

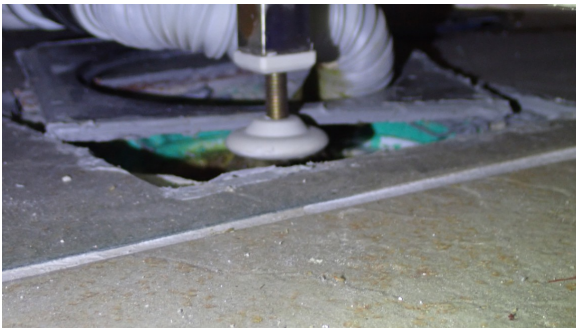
- Mer enn halvparten av forventet brukstid er passert på membranløsningen.

- Det er viktig å merke seg at levetiden til en membran varierer basert på kvalitet, installasjon og bruk. Eldre membraner kan bli sprø og sprekke opp, noe som fører til at de mister sin vanntettende funksjon. Dette kan resultere i vannlekkasjer gjennom vegger og gulv og fuktskader.
