Tilstandsrapport

Enebolig

Elias Blix gate 15B , 2315 HAMAR

Befaringsdato: 06.03.2026

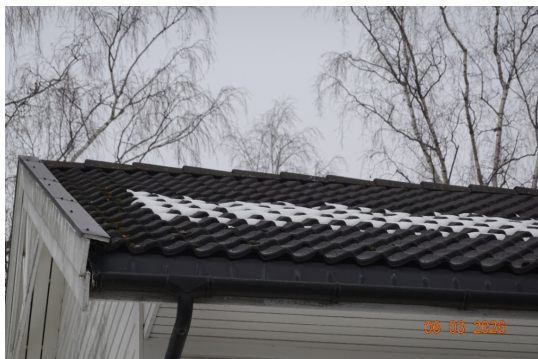
Vurdering av avvik:

- Det er påvist andre avvik:

Mose bør fjernes fra taktekkingen for å forhindre redusert levetid på takstein og risiko for fuktskader.

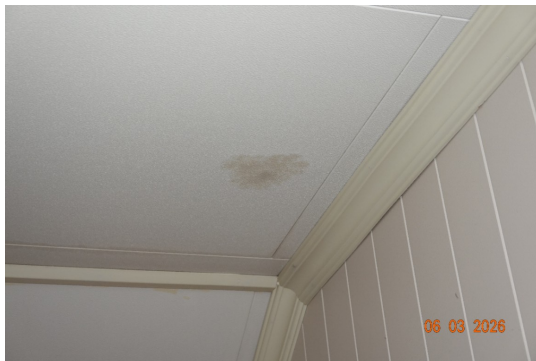
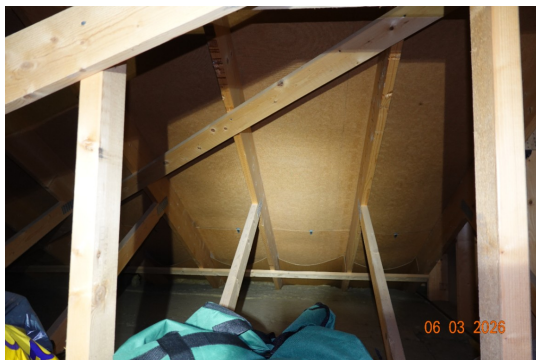
Vurdering av avvik:

- Det er påvist andre avvik:

Tidligere reklamasjonssak under tidligere eier. Rør til kloakklufting på loft hadde glidd ut. Fuktproblematikk med damp i undertak og fuktighet i isolasjon. Skaden ble utbedret.

Eventuelt skifte plate med misfarging.

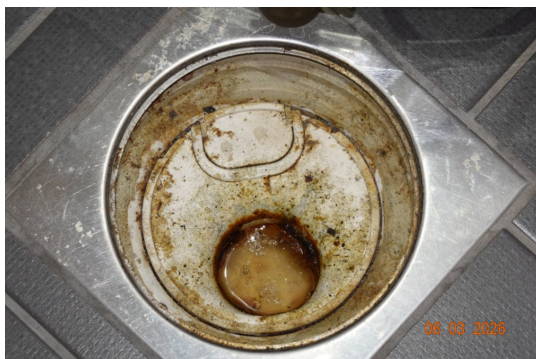
1. ETASJE > BAD

! TG 2 Sluk, membran og tettesjikt - 1

Vurdering av avvik:

- Mer enn halvparten av forventet brukstid er passert på membranløsningen.
- Det er påvist andre avvik:

Det er viktig å merke seg at levetiden til en membran varierer basert på kvalitet, installasjon og bruk. Eldre membraner kan bli sprø og sprekke opp, noe som fører til at de mister sin vanntettende funksjon. Sluket bør rengjøres for å muliggjøre grundig inspeksjon, og utførelsen av membranløsningen bør undersøkes nærmere.

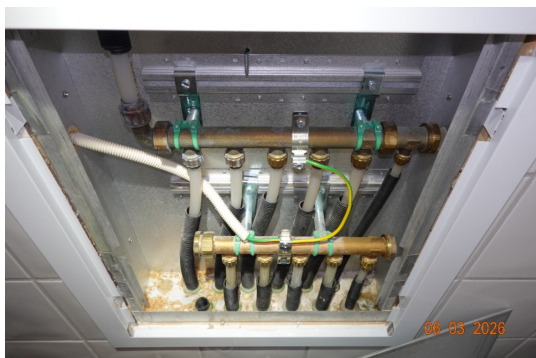
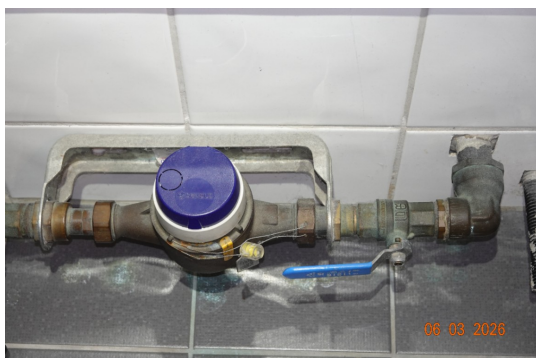
Vurdering av avvik:

- Det må monteres tettemuffer i enden av varerørene.

Det bør monteres tettemuffer i enden av varerørene for å hindre vannskader ved eventuell lekkasje. Gjelder rør i rør under kjøkkenbenk. Rørkursene på rør-i-rør-systemet bør merkes for å sikre oversikt og forenkle vedlikehold og reparasjoner. Manglende merking kan føre til feil ved fremtidig arbeid og økt risiko for skader ved lekkasje.
