# Tilstandsrapport

📍 Grunden 21, 6516 KRISTIANSUND N

# gnr. 10, bnr. 294, snr. 9

Rapportdato: 23.10.2025

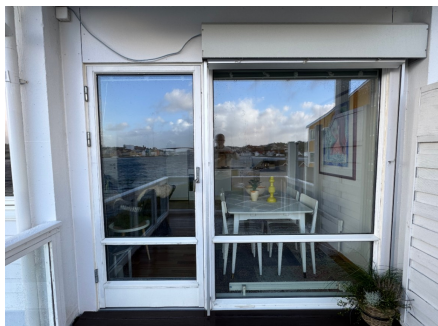
### TG 1 Vinduer

Vinduer i leiligheten har malte trevinduer og balkongdør i 2-lags isolerglass.

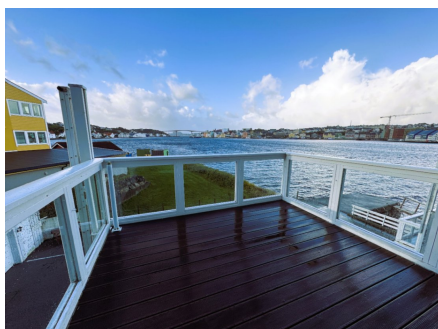
### TG 1 Balkonger, terrasser og rom under balkonger

Balkongen er oppført med bærende konstruksjon i tre, og rekkverk består av malt trekonstruksjon med glassfelt innfelt mellom vertikale og horisontale rammer. Gulvflatene er dekket med terrassebord i Møre Royal, som gir god motstand mot fuktpåvirkning og værbelastning. Det er utgang fra stue via balkongdør med glassfelt i tilsvarende utførelse som vinduene.

Konstruksjonen fremstår teknisk tilfredsstillende med solid oppbygging og jevne tilslutninger mot fasade. Løsningen gir både beskyttelse og god utsikt, samtidig som materialvalgene er godt egnet for maritimt klima. Overflater har normal slitasje, og utførelsen vurderes som vedlikeholdsmessig enkel og funksjonelt god.

Leiligheten ligger noe utsatt til ved havna, og bygningsdelen er dermed ekstra eksponert for vær og vind. Noe maling / vedlikehold på vinduer årlig, bør regnes med.
