Tilstandsrapport

📍 Peter Jebsens veg 11, 5265 YTRE ARNA

Befaringsdato: 28.02.2025

Oppdragsnr.: 20932-1570

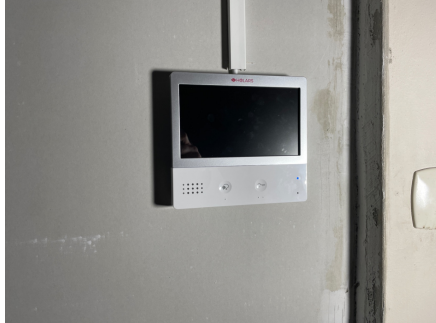
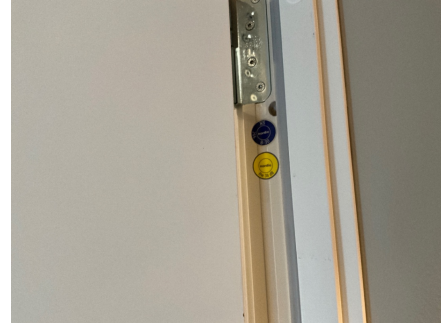
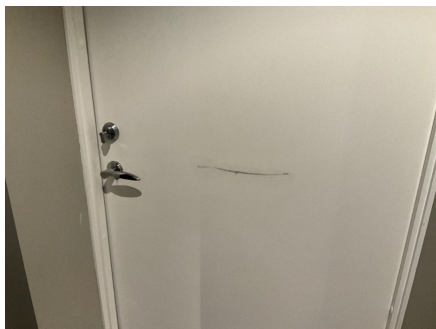
Merk:
Stripe på dørblad på innvendig side.

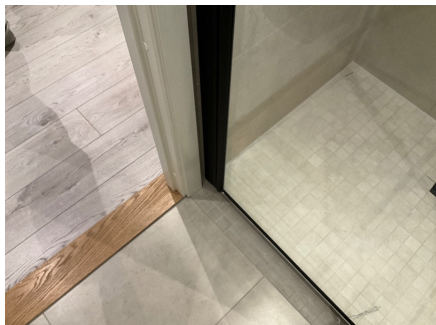
4. ETASJE > BAD 3 (4,6 M²)

- Det er påvist andre avvik:
- Dør med ikke fuktbestandige materialer i våtsonen (dusjsonen).

- Andre tiltak:
- Det vurderes ikke for å være behov for tiltak per i dag, men en må være oppmerksom på evt. fuktsvelling og vise forsiktighet med vannsøl.
